**GİRESUN KENTİ PARKLARININ PEYZAJ TASARIM KRİTERLERİ
AÇISINDAN İNCELENMESİ**

YÜKSEK LİSANS TEZİ

ORDU 2019

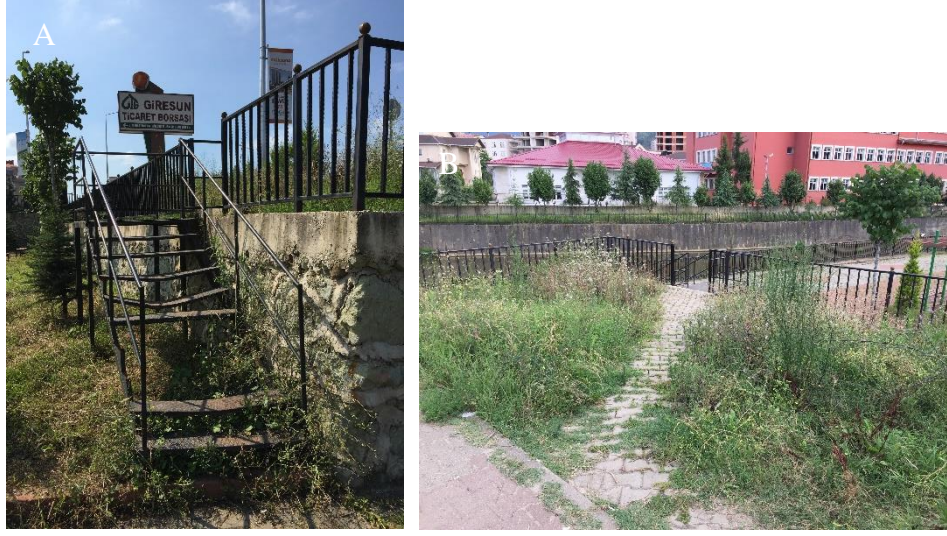
Şekil 4.23. Park kuzey girişi (A; B:)

Parka ulaşım toplu taşıma araçları ile kolaylıkla sağlanabilmektedir. Fakat merdivenli kuzey girişinin hasarlı, bakımsız olması özellikle yaşlı bireylerin parka erişimini olumsuz yönde etkilemektedir (Şekil 4.23). Özel araçların park imkanı ise zayıf olarak nitelendirilebilir. Yakın çevrede engelli bireylere yönelik olarak alanın batısındaki kaldırımda gözlenen 2 adet rampa dışında herhangi bir düzenlemeye rastlanmamıştır.

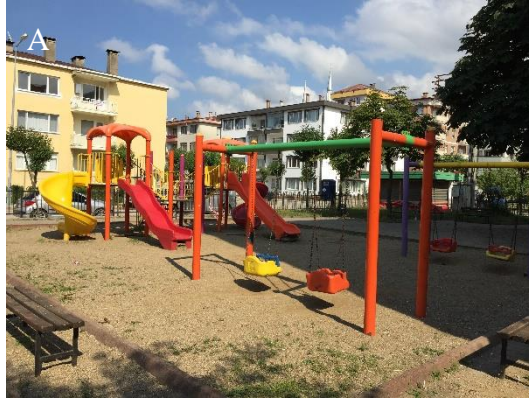
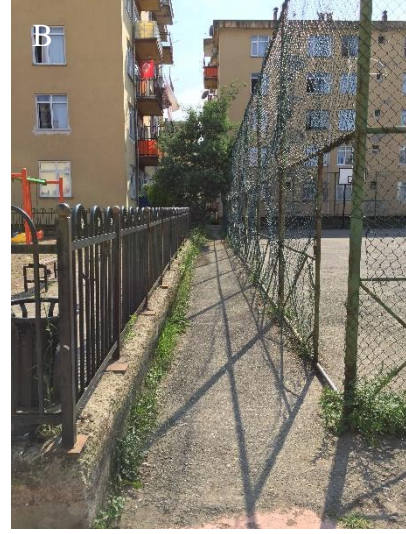
Şekil 4.29. Çocuk oyun alanı ve basketbol sahasına erişim (A: Çocuk oyun alanı
B: Basketbol sahası erişim)

Alan kullanımlarının yeterince iyi olduğu söylenmez. Çocuk oyun alanı içerisinde yine birçok parkta olduğu gibi farklı yaş gruplarına göre kademelendirilmemiş 1 adet kaydırak grubu, 2 adet salıncak bulunmaktadır. Kum zemin üzerinde beton bordür tercih edilmiştir. Alandaki kumun bir an önce değişmesi gerekmektedir. Çevresinde yer alan 6 adet arkalıksız bankdan 2 tanesi hasar görmüştür (Şekil 4.29 A).

Parkın batı cephesine kuzey-güney doğrultusunda yerleştirilen basketbol sahasına erişim park dışarısından sağlanmaktadır. Saha alanda gereğinden fazla büyükmüş gibi bir algı oluşturmaktadır. Çocuk oyun alanı çevresindeki ferforje bölümünden saha bölümüne rampa ile 2 farklı giriş sağlanabilirdi. Kafes telleri yer yer hasar gören sahanın potaları yakın bir zamanda yenilenmiştir (Şekil 4.29 B).

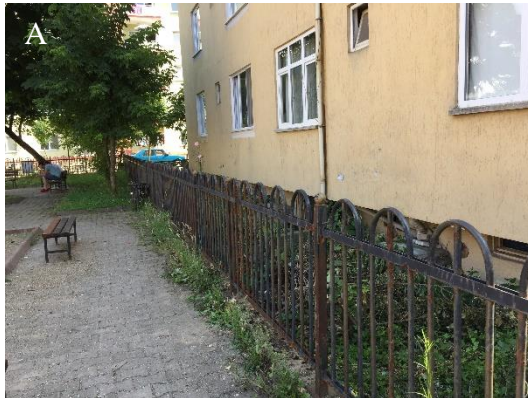
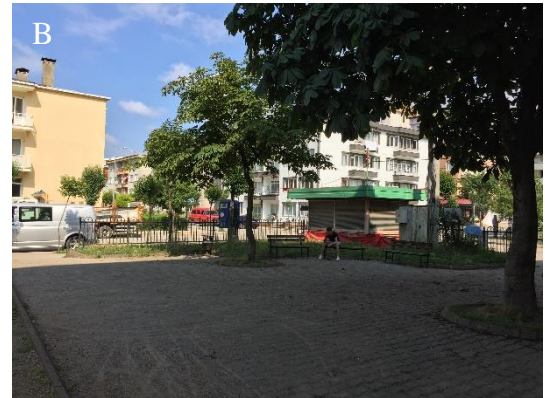
Şekil 4.30. Parktan görünüm (A: ; B:)

Kullanılan 12 adet bank ve 3 adet çöp kutusu sayıca yeterlidir. Fakat oldukça eskidirler ve 3 adet bank hasarlıdır. Diğer birçok parkta gözlenen arkalık bölümü olmayan 8 adet bank kullanılmıştır.

Park alanı içerisinde yer alan 1 adet aydınlatmanın her açıdan başarısız olduğu söylenebilir. Çevre aydınlatmalar park içi aydınlatma için yeterli olur düşüncesi bu parkta da sergilenmiştir. Oysa ki güçlü bir aydınlatma sistemi birçok vandalizm faaliyetinin azaltılmasında etkili olabilmektedir. Aydınlatma direği yanında bulunan elektrik kutusu ile ferforjeler oldukça paslandığı gibi kilit parke döşemeleri de oldukça eskidir (Şekil 4.30).

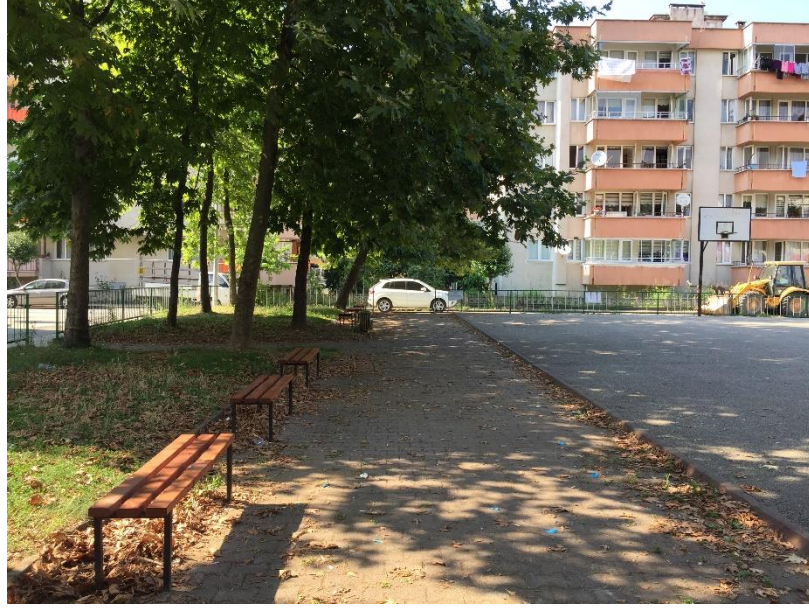
Şekil 4.36. Parktan görünüm

Çok kötü durumda olan tüm banklar ve çöp kutuları yakın bir zamanda yenilenmiştir. Fakat yine arkalık bölümü olmayan banklar tercih edilmiştir. Bu durum kullanıcıların park kullanımını olumsuz yönde etkilemektedir. Özellikle ağaç altı oturma birimlerinin farklı bank tasarımları ile değiştirilmesi yerinde olacaktır (Şekil 4.36).

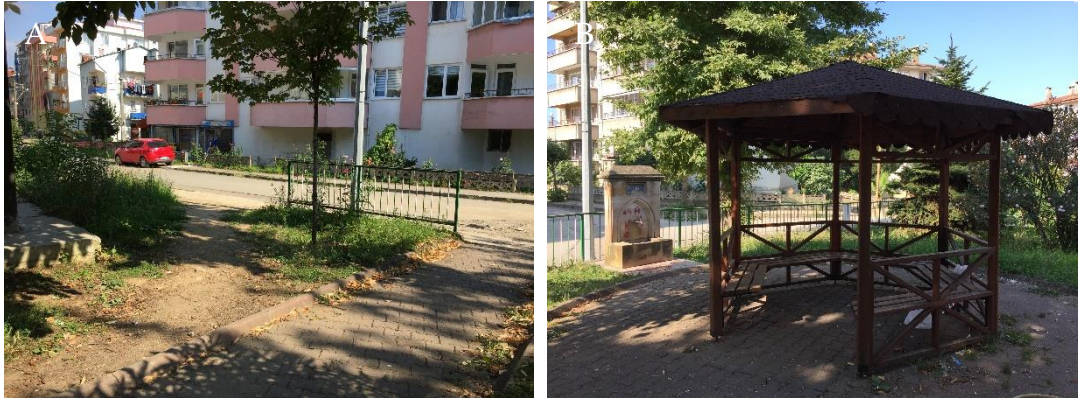
Şekil 4.37. Patika yol ve çardak (A: Patika yol; B: Çardak)

Park içi aydınlatma kullanılmamıştır. Çevre aydınlatmalar yeterli olur düşüncesi burada da kendini göstermiştir. Ayrıca güney cephesinde sınırlandırma yetersiz olduğu için alana patika yol açılmıştır. Ferforje kimi bölgelerde hasar görmüştür ve estetik açıdan başarısız bulunmuştur (Şekil 4.37 A).

Güneşli veya yağmurlu günlerde kapalı oturma birimlerine çok fazla talep olmaktadır. Bu yüzden alandaki 1 adet çardak yeterli olmamaktadır. Çeşme vandalizm faaliyetlerine maruz kalmıştır (Şekil 4.37 B).

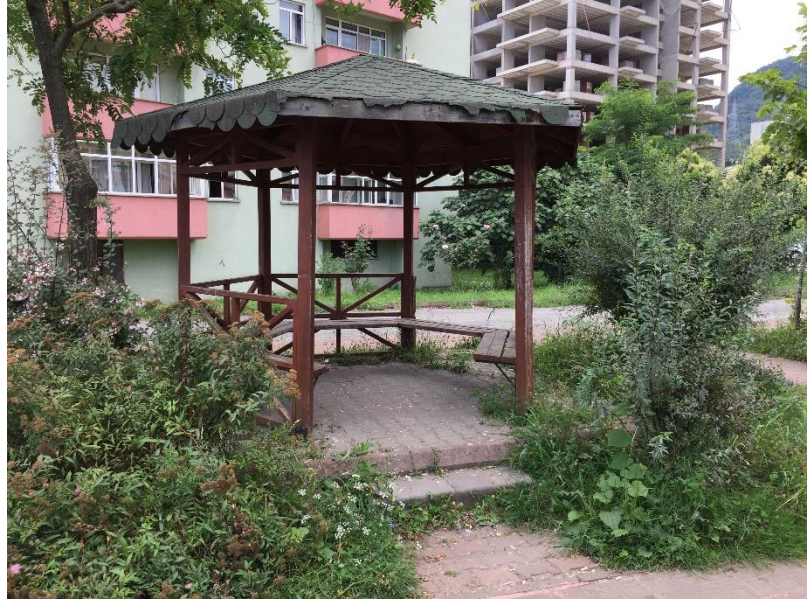
Şekil 4.43. Çardaktan görünüm

Alanda çardak kullanımına yer verilmesi oldukça yerinde bir yaklaşımdır. Fakat çardak vandalizm faaliyetlerine maruz kalmış ve de hasar görmüştür. Ayrıca tek basamaklı merdiven ile erişim fonksiyonelliğini olumsuz etkilemektedir (Şekil 4.43).

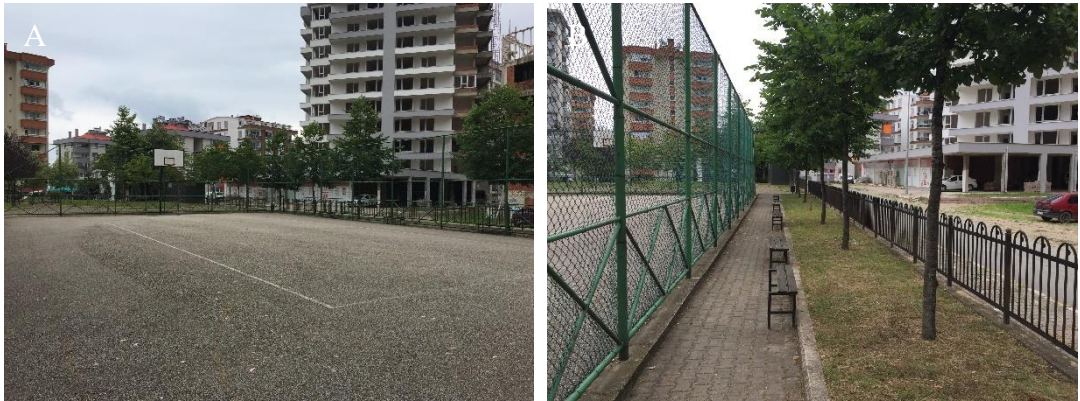
Şekil 4.47. Basketbol sahası ve çevresi (A: ; B:)

Ancak basketbol alanına 3 farklı noktadan kot farkı ile giriş sağlanmaktadır. Olması gerekenden büyük olduğu düşünülen alanda ölçülendirme yapılmamıştır. Kafes tellerinde hafif derecede hasar gözlenmiştir. Çevresinde yer alan 5 adet bankın arkalık bölümü yoktur. Ayrıca biri hasarlıdır (Şekil 4.47).

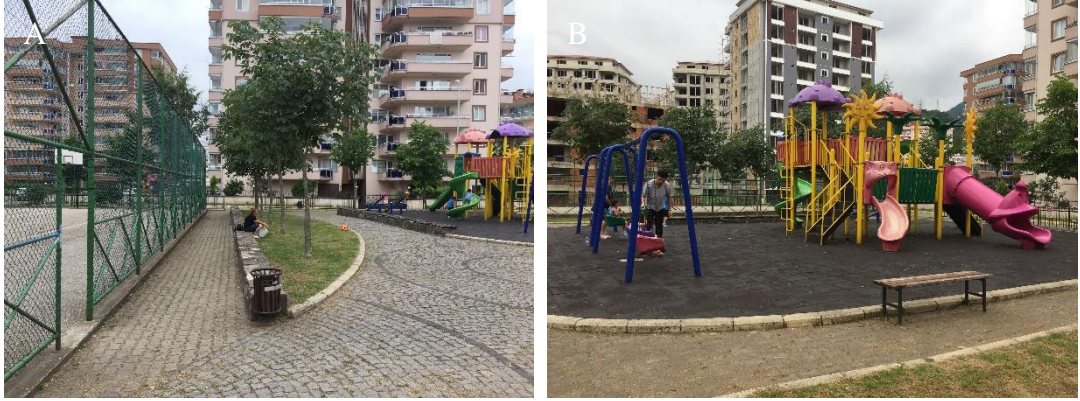
Şekil 4.48. Çocuk oyun alanı (A: ; B:)

Çocuk oyun alanı ekipmanları sağlam ve bakımlıdır. Fakat zeminde yıpranma, yosunlaşma gözlenmiştir. Ayrıca oyuncakların sayısı yoğun günlerde sorun çıkarabilir. Çevresinde yer alan 5 bankın arkalık bölümü yoktur. Yine çevresinde yer alan taş üzeri oturma birimi fonksiyonel değildir. Bu yüzden kullanıcılar tarafından tercih edilmemektedir (Şekil 4.48).

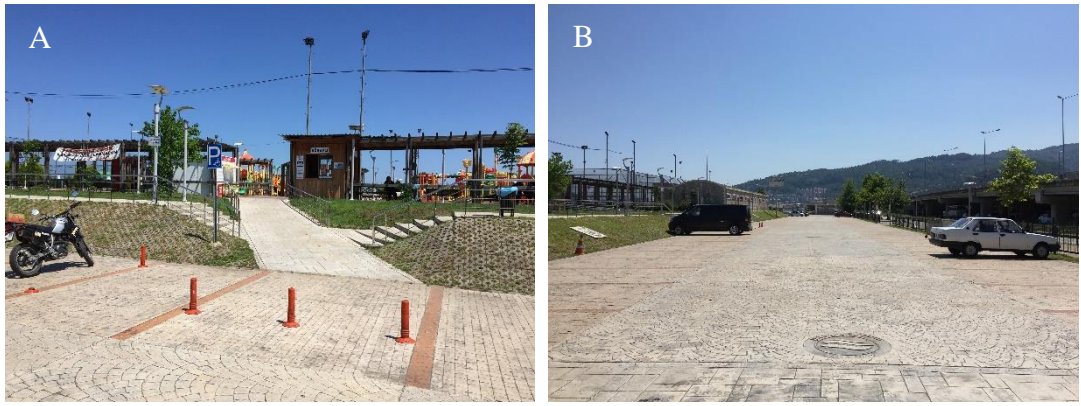
Şekil 4.61. Engelli park yeri ve otoparktan görünüm (A: Engelli park yeri; B: Otoparktan görünüm)

Otopark alanında baskı beton uygulamasından kaynaklandığı düşünülen sorunlar gözlenmiştir. Otopark alanına 2'si araç giriş-çıkışı olmak üzere 3 farklı noktadan erişim sağlanabilmektedir. Yaya kaldırımından girişin sağlandığı noktada park yeri bölümlendirilmesinin yanlış olduğu söylenebilir (Şekil 4.54). 100 araçlık park alanı ihtiyacı karşılayabilmektedir. 1 adet engelli araç park yeri ayrılmıştır (Şekil 4.61 A). Engelli park yeri ölçülerinde olması gereken en az genişlik 3.5 m'dir. Fakat diğer park yeri ölçüleri ile aynı tutulmuştur. Ayrıca 2018 tarihli 30340 sayılı Otopark Yönetmeliği'ne göre park alanlarının %5'i engelli işareti konularak engelli bireyler için ayrılmalıdır (Anonim, 2018g) .

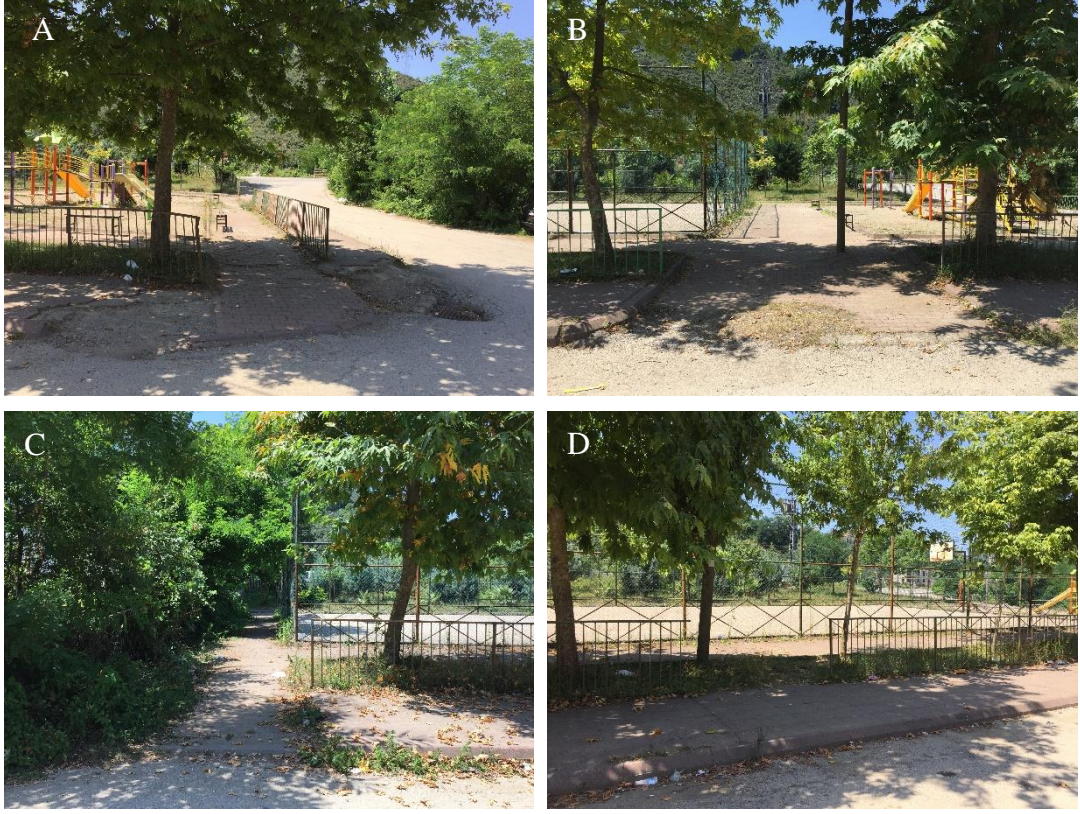
Şekil 4.75. Parkın giriş noktaları ve hasar verilen ferforje (A, B, C: Doğu giriş; D: Hasarlı ferforje)

Park çevresindeki yerleşim birimlerinden parka erişim kolaylıkla sağlanabilmektedir. Toplu taşıma araçlarının güzergahı üzerinde bulunması da erişimi kolaylaştırmaktadır. Özel araç sahipleri için yol kenarları park için uygun olabilmektedir. Fakat yakın çevresinde engelli bireyler için herhangi bir düzenleme bulunmamaktadır. Ayrıca çevresindeki yollarda bozulmalar gözlenmiştir (Şekil 4.75).

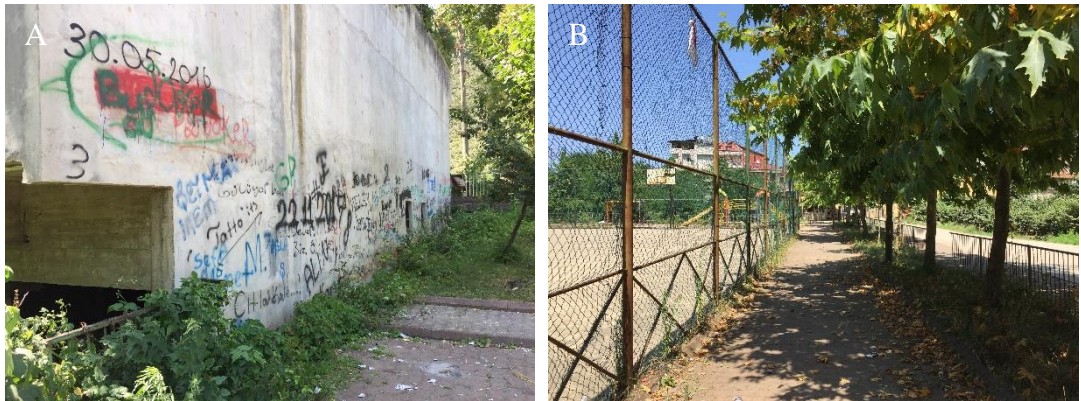
Şekil 4.77. Parktan görünüm (A: ; B:)

Çöp kutusunun bulunmaması oldukça önemli bir sorundur. Elektrik direklerine yerleştirilen 2 adet aydınlatma yetersizdir. 1 tanesinin yolu aydınlattığı düşünülürse park içi ışıklandırma yok denebilir. Park bu haliyle terk edilmiş bir alan izlenimi vermektedir. Vandalizm faaliyetleri çevreye çok fazla zarar vermiştir (Şekil 4.77).

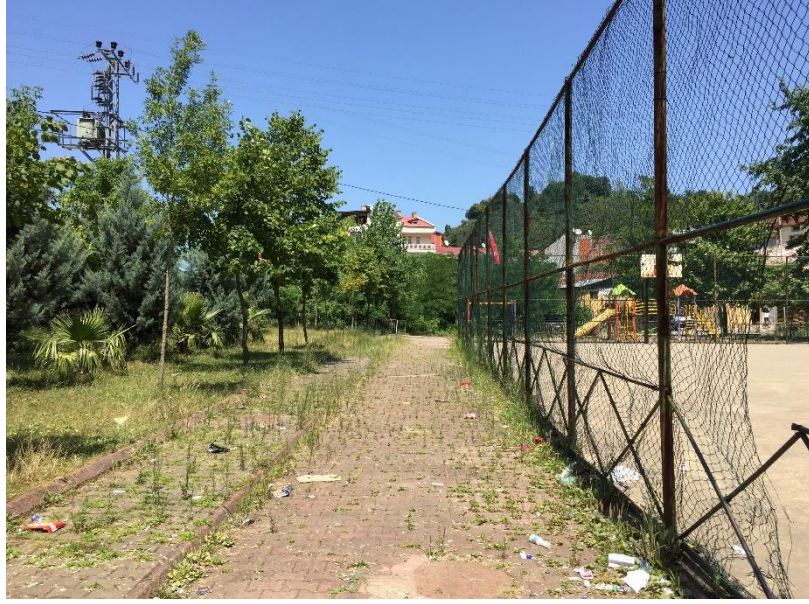
Şekil 4.78. Parktan görünüm

Kuşatma elemanı olarak kullanılan ferforje hasar görmüştür. Parka ilave 2 giriş noktası hasar verilen ferforjeler üzerinden sağlanmıştır. Ayrıca alanda önceden kaldığı düşünülen bir yürüyüş yolu bulunmaktadır (Şekil 4.78).

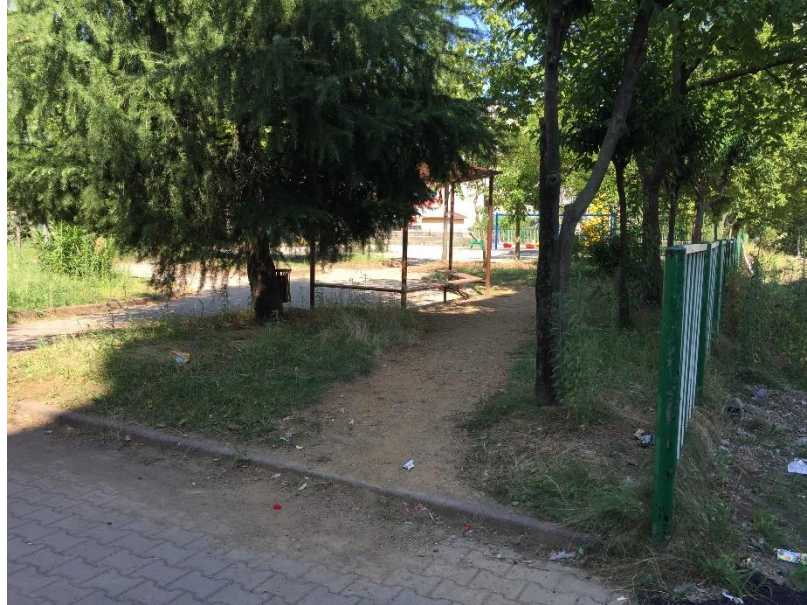
Şekil 4.84. Parktan görünüm

Alan içi sirkülasyon daha güzel bir şekilde uygulanmalıdır. Park içerisinde patika yollar gözlenmiştir (Şekil 4.84). Ayrıca döşemelerin ne kadar eski olduğu çocuk oyun alanı çevresindeki yeni döşemelerden anlaşılmaktadır (Şekil 4.82).

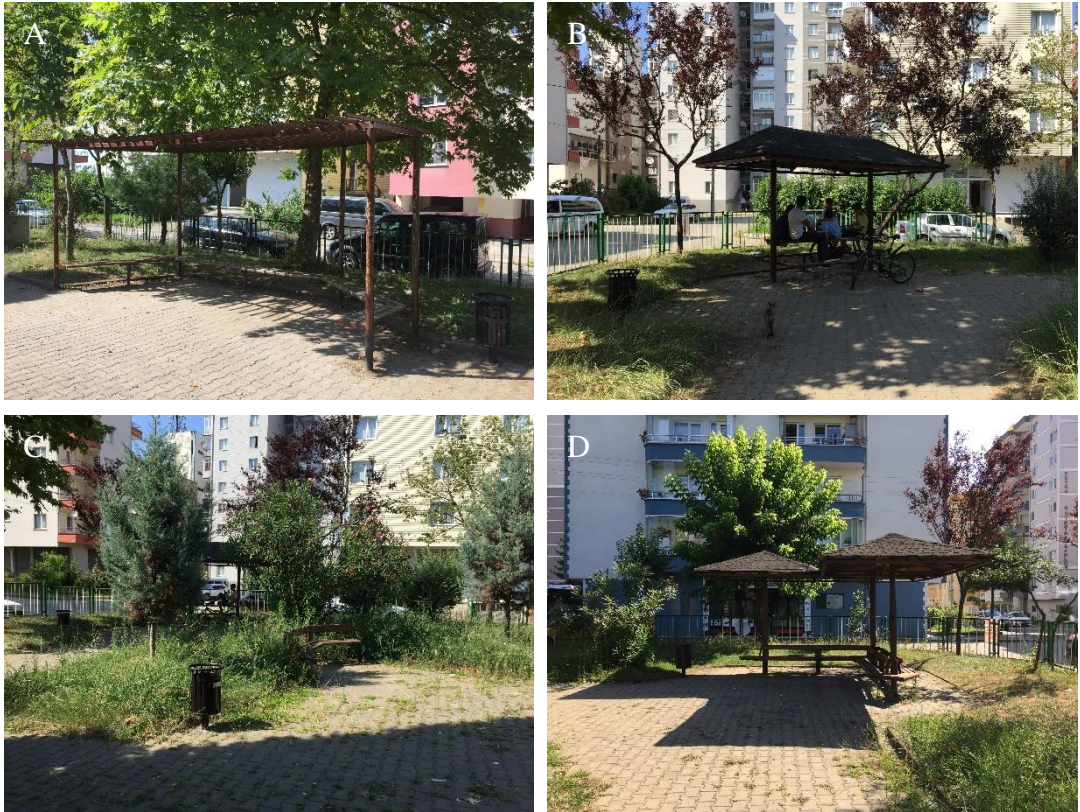
Şekil 4.85. Oturma birimleri (A: ; B: ; C: ; D:)

Alandaki oturma birimleri yetersiz ve bakımsızdır. Estetik ve işlevsel açıdan da başarılı oldukları söylenemez. Özellikle bank çevrelerindeki bitkisel bakımsızlık bankların işlevselliğini etkilemektedir. Ayrıca çardak hasarlıdır (Şekil 4.85).

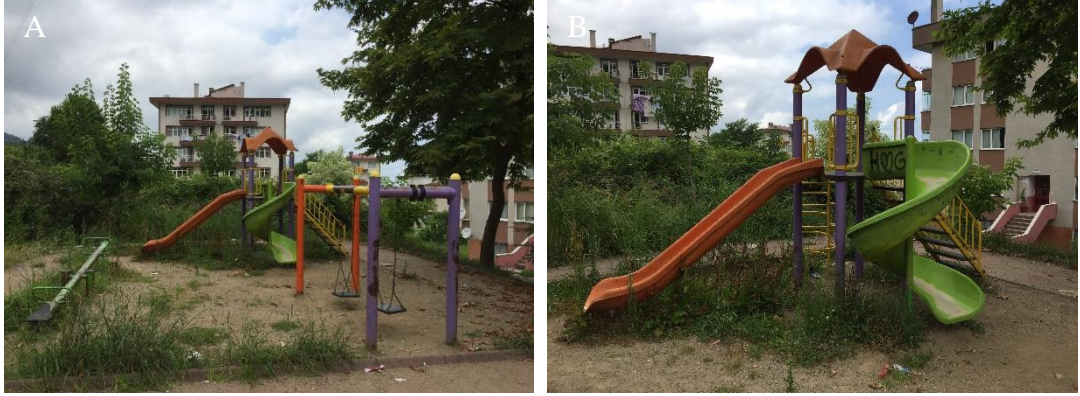
Şekil 4.91. Çocuk oyun alanı (A: ; B:)

Çocuk oyun alanı 1'er adet kaydırak grubu, salıncak ve tahterevalliden oluşmaktadır. Zemininde kum tercih edilmiştir. Alan oldukça bakımsızdır ve oyuncaklar hasarlıdır. Ayrıca eğimli arazi çocuklar açısından tehlike oluşturmaktadır (Şekil 4.91).

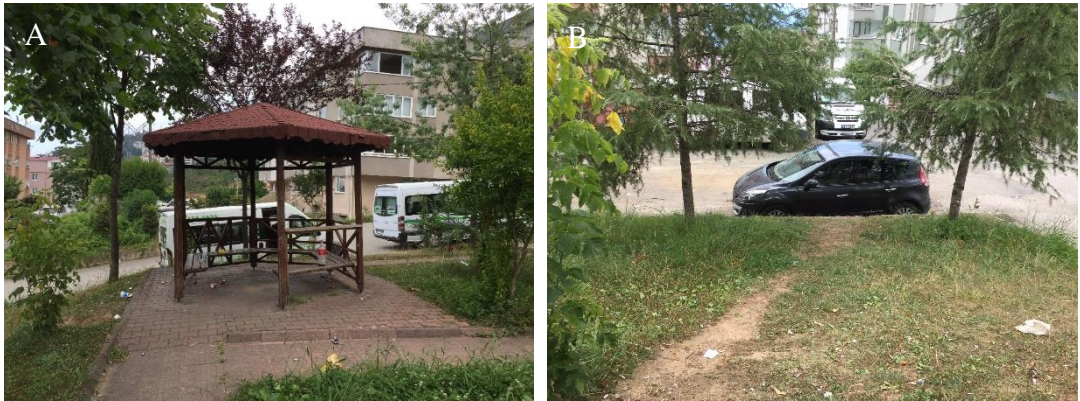
Şekil 4.92. Oturma birimi ve patika yoldan görünüm (A: Oturma birimi; B: Patika yol)

Alandaki oturma birimleri yetersizdir. 1 adet çardak fonksiyonellik açısından başarılı olsa da hasarlıdır. Özellikle açık oturma birimlerinin park için önemli bir ihtiyaç olduğu gözlenmiştir. Çardak çevresinde 2 adet rampa uygulaması bulunmaktadır. Ayrıca parktan çöp konteynırlarına ve dışarıya patika yol ile erişimin sağlandığı gözlenmiştir (Şekil 4.92 B).

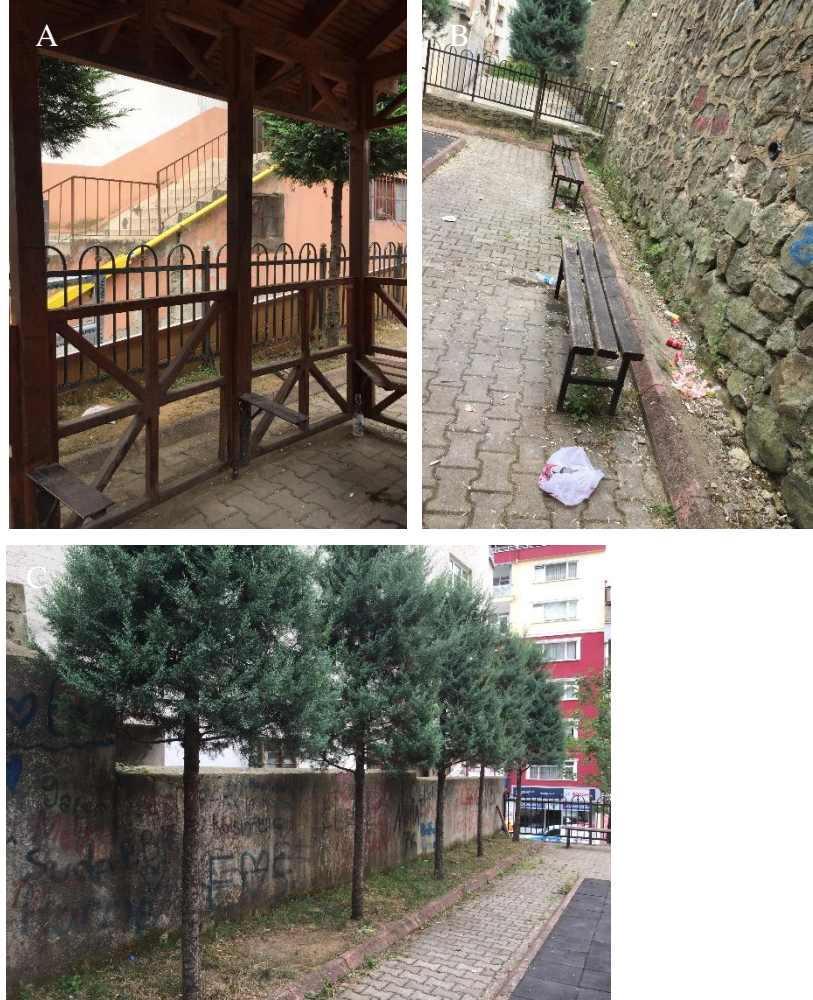
Şekil 4.106. Parktan görünüm (A ; B ; C :)

Parkın büyüklüğü dikkate alındığında oturma birimlerinin yeterli oldukları söylenebilir. Ancak kullanılabilirlik ve bakımlılık açısından sorun taşıdıkları gözlenmiştir. Alanda yer alan 5 bankın yakın bir zamanda onarıldığı anlaşılmaktadır. Bir adet bank ve özellikle çardağın hasarlı olması önemli bir sorundur (Şekil 4.106).

Parkta çöp kutusu bulunmamaktadır. Bu yüzden kullanıcılar tarafından çevreye atılan çöpler rahatsızlık vermektedir. Ayrıca park duvarları diğer birçok parkta gözlendiği gibi boyalıdır. Yakın bir zamanda alana eklenen aydınlatma elemanı çevreye verilen zararların azaltılmasında etkili olabilir (Şekil 4.106).

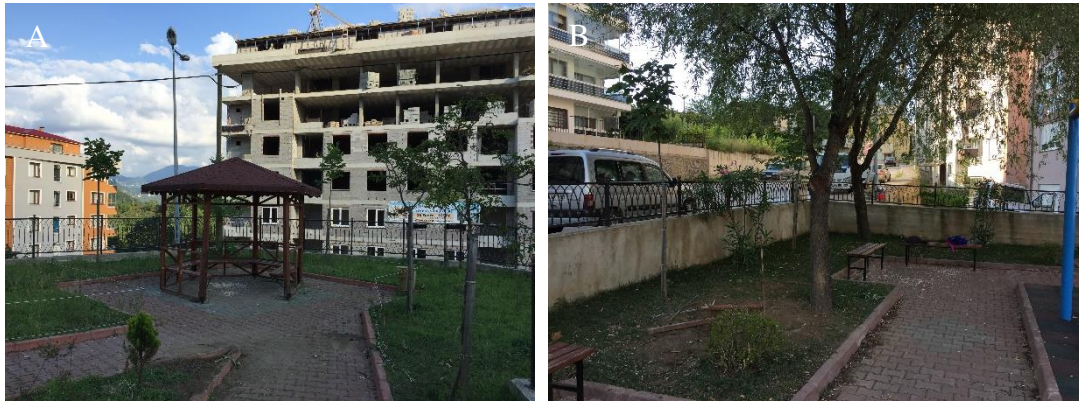
Şekil 4.144. Çardak ve çim alanlardan görünüm (A: Çardak; B: Çim alanlar)

Park içerisinde yer alan bank sayısı yeterlidir ve çardak hasarlıdır (Şekil 4.144 A). Özellikle yaşlı bireyler olmak üzere birçok kullanıcı tüm bankların arkalık bölümü olmayan banklardan olmasını şikayet konusu yapmaktadırlar. Ayrıca kimi noktalarda özellikle çocukların çim alanları (çit demirleri veya çardaktan koparılan parçalar yardımıyla) eşerek yeni bir oyun sahası açtıkları gözlenmiştir (Şekil 4.144 B). Çöp kutuları da sayıca yeterlidir. Yine de çöplerini çevreye atan kullanıcılara yönelik olarak uyarı levhaları çözüm olarak düşünülebilir.

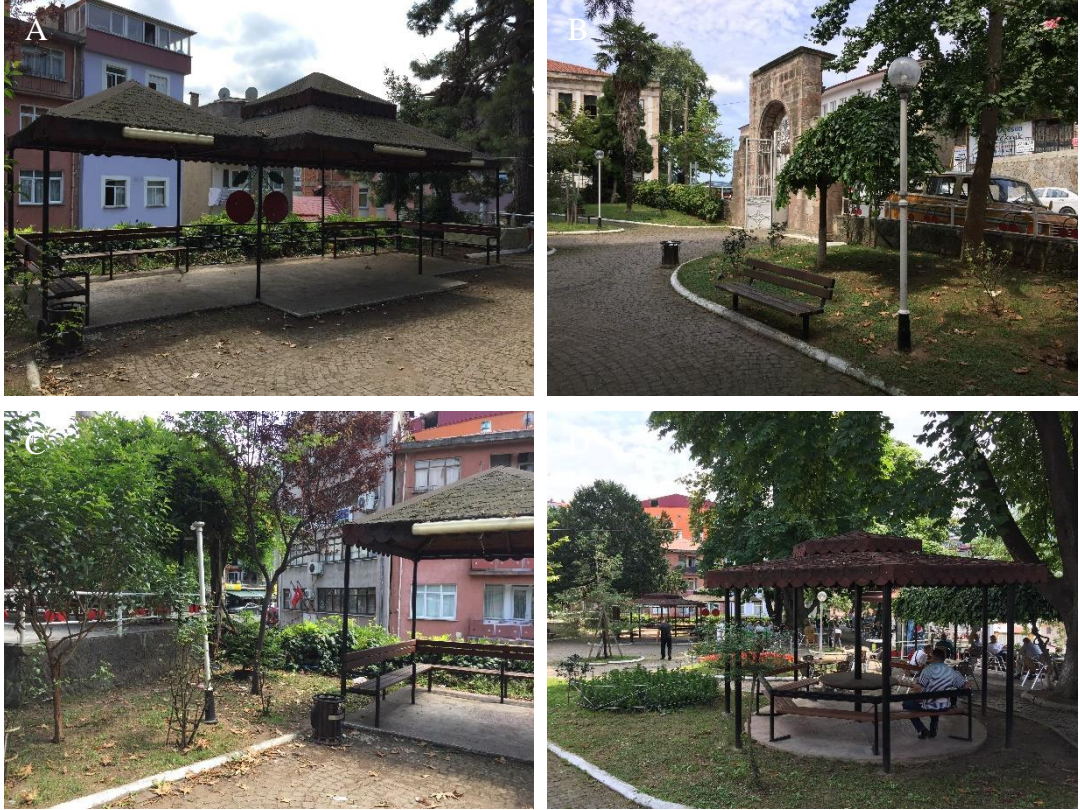
Şekil 4.155. Döşeme, oturma ve aydınlatma elemanları ile çöp kutuları (A, D: Döşeme ve oturma birimi; B: Çöp kutusu; C: Aydınlatma elemanı)

kabuğu, pet şişe vb. gibi çöplerin atıldığı ve aydınlatma elemanlarından birinin hasarlı olduğu gözlenmiştir. Güvenlik kamerası uyarısının bulunduğu nadir parklardan olan alanda çevre temizliğine yönelik uyarı levhaları ihtiyaç olarak görülmektedir. Ayrıca diğer parklardan farklı olarak kiraz desenli bir kuşatma elemanı kullanılmıştır (Şekil 4.155 C). Fakat rektörlük binasının bulunduğu kuzey cephede klasik bir ferforje tasarımı tercih edilmiştir.

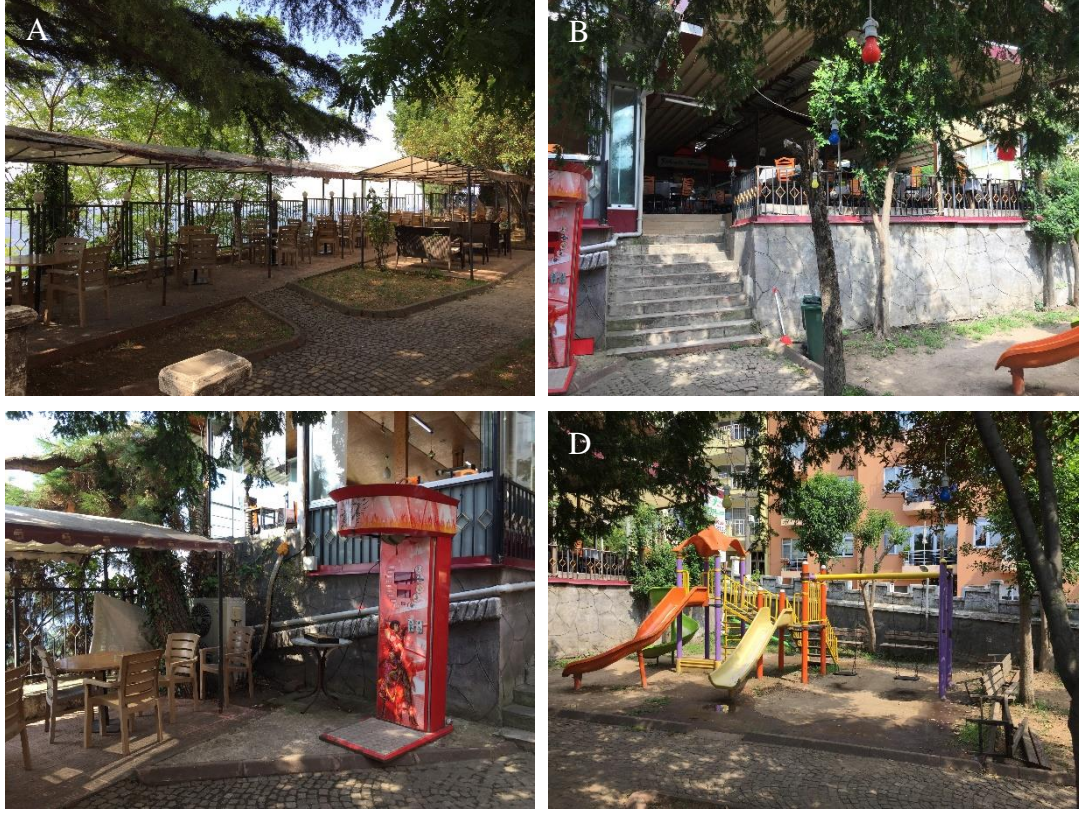
Şekil 4.160. Yeme içme tesisi ve çocuk oyun alanı (A, B, C: Tesis; D: Çocuk oyun alanı)

Parkta oturma birimlerinin yeterli oldukları söylenebilir. Yalnız oyun alanı çevresindeki banklar işlevsiz bir şekilde beklemektedir ve 1 tanesi hasarlıdır (Şekil 4.160 D). Park içerisinde aydınlatma elemanları ve özellikle döşemeler eski görünümleriyle parkın kalitesini düşürmektedir (Şekil 4.162 B). Döşemeler üzerinde birçok noktada bozulmalar meydana gelmiştir. Ayrıca daha güzel bir aydınlatma elemanı kullanılmalıdır. Kuşatma elemanı yakın bir zamanda yenilenmiş ve diğer parklardan farklı olarak kale duvarı desenli bir duvar tercih edilmiştir (Şekil 4.161).

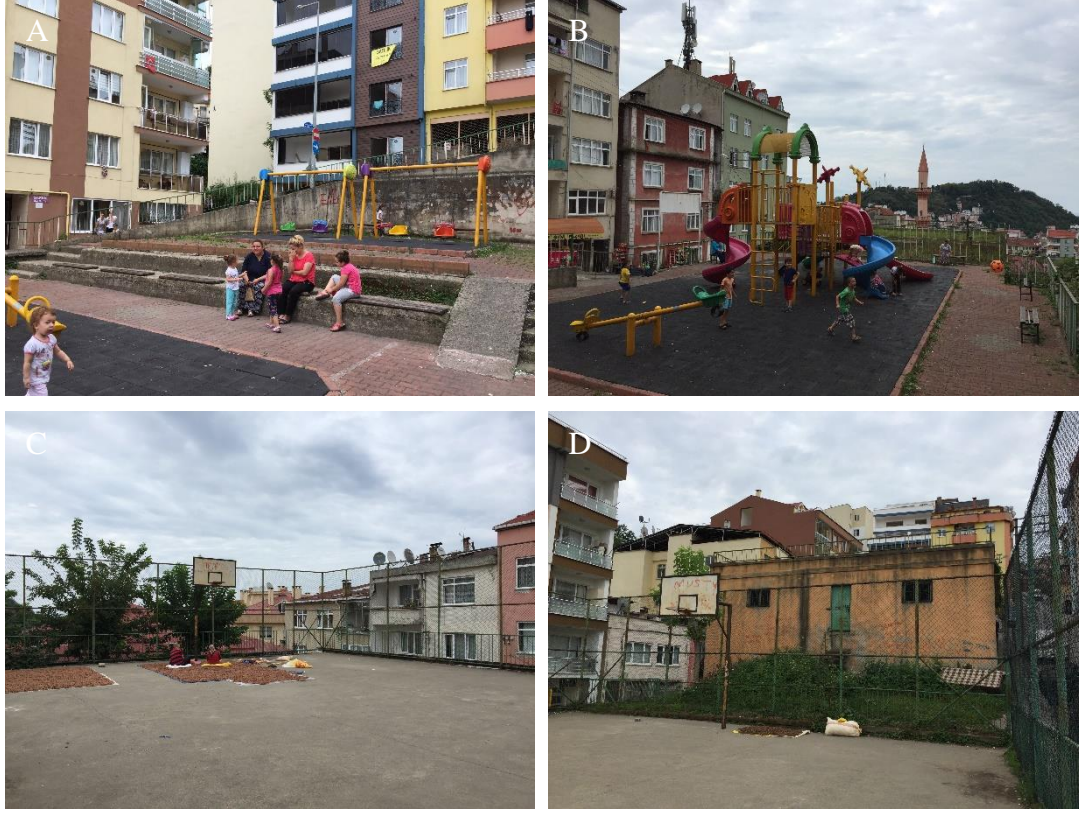
Şekil 4.174. Çocuk oyun alanı ve basketbol sahası (A, B: Çocuk oyun alanı; C, D: Basketbol sahası)

Park içerisindeki banklar sayıca yeterlidir. 1 adet bank yakın bir zamanda onarılmıştır. Ancak 4 adet bank hala hasarlıdır ve kullanıcılar arkalık bölümü olmayan banklardan rahatsız olmaktadır (Şekil 4.174 B). Ayrıca park içerisinde güçlü bir aydınlatma sistemi bulunmamaktadır. Sadece çevredeki yollar üzerinde 4 adet yol aydınlatması bulunmaktadır.

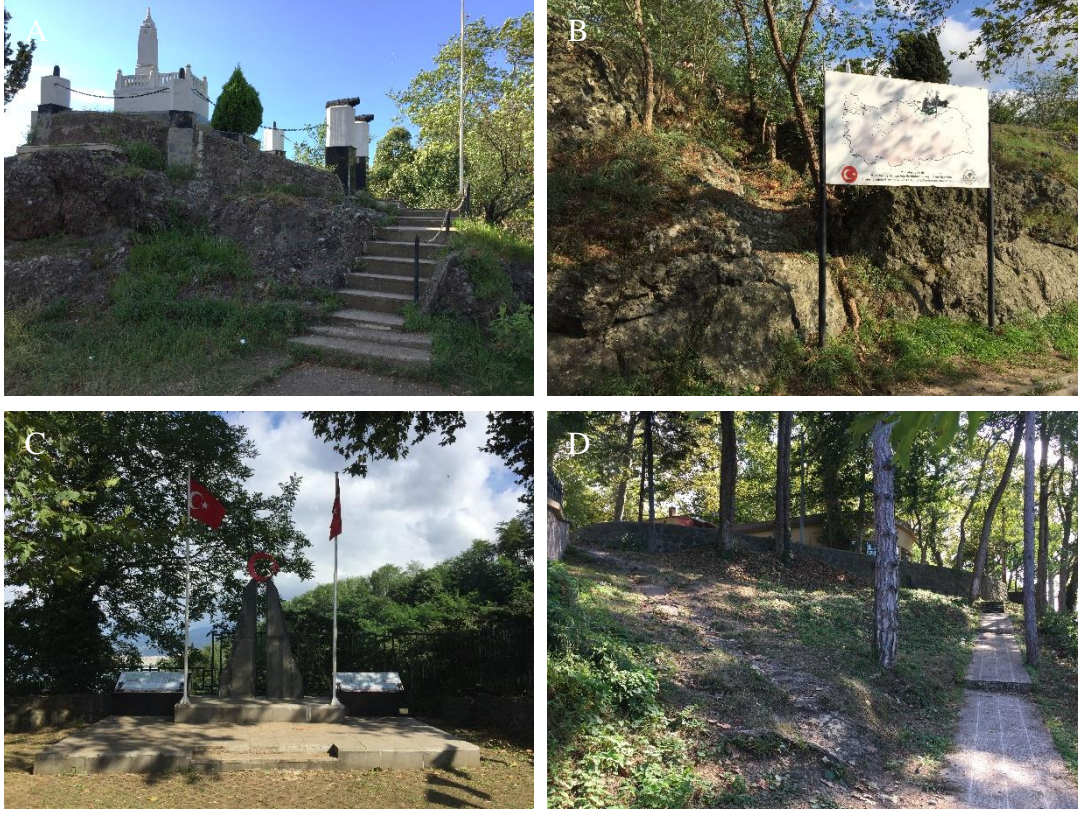
Şekil 4.180. Osman Ağa mezarı ile Giresun Şehitliği (A, B: Osman Ağa mezarı; C, D: Giresun Şehitliği)

Kalenin en yüksek mevkiinde Topal Osman Ağa mezarı bulunmaktadır. 42. ve 47. gönüllü alayların hareket sahalarını gösteren bilgilendirme levhası arkasında doğal basamaklar gözlenmiştir. Ayrıca alana erişim yolu üzerindeki 1 adet bank hasarlıdır ve çevreye çöp kutularına rağmen çöp atılmıştır. Kalenin kuzey yamacındaki Giresun Şehitliği diğer fonksiyonlardan sapa bir noktada yer almaktadır. Alana erişim bozuk bir yoldan sağlanmaktadır ve giriş noktasında 3 basamaklı bir merdiven bulunmaktadır (Şekil 4.180 C).

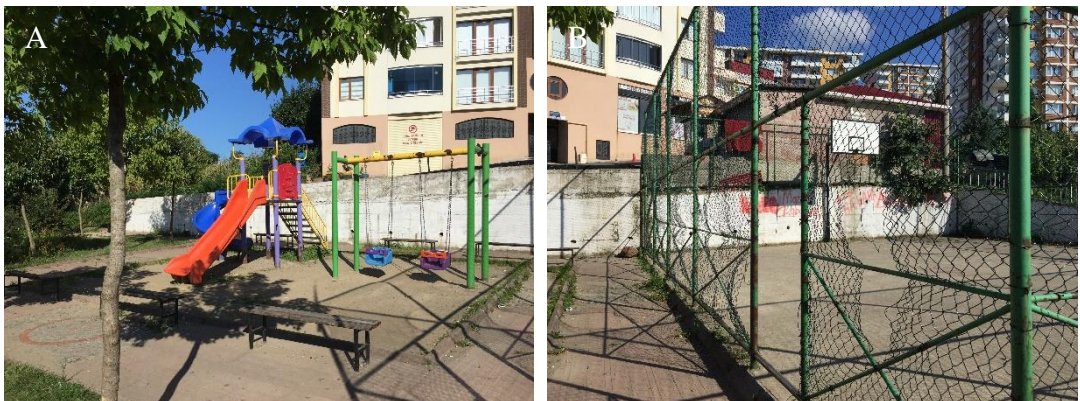
Şekil 4.199. Çocuk oyun alanı ve tek pota basketbol sahası (A: Çocuk oyun alanı; B: Tek pota basketbol sahası)

Kuzey güney doğrultusunda yerleştirilen tek pota basketbol sahası zemininde beton kullanılmıştır. Alanda ölçülendirme yapılmadığı görülmektedir. Ayrıca 2 giriş noktası zemin kotundan yüksekte olduğu gibi kafes demirleri de erişimi zorlaştırmaktadır. Kafes telleri hasarlı, duvarlar benzer parklarda olduğu gibi boyalıdır (Şekil 4.199 B).

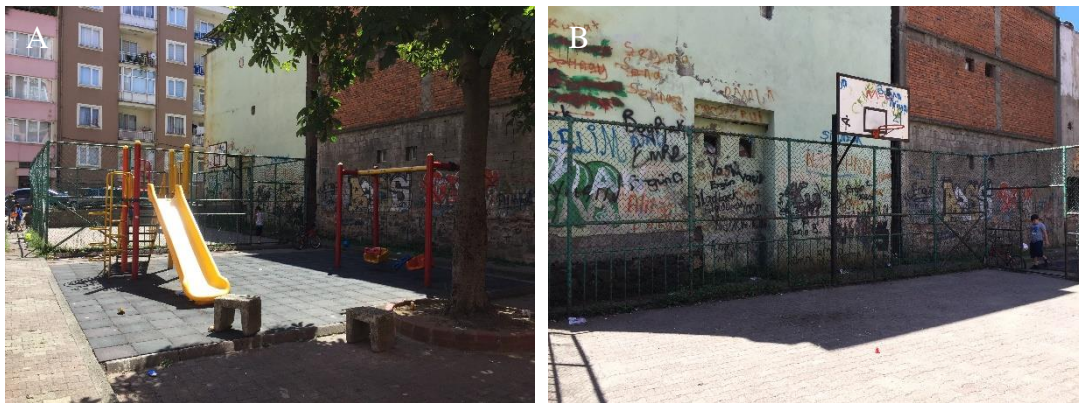
Şekil 4.203. Çocuk oyun alanı ile tek pota basketbol sahası (A: Çocuk oyun alanı; B: Tek pota basketbol sahası)

Çocuk oyun alanı kauçuk zemin üzerinde 1'er adet salıncak ve kaydıraktan oluşmaktadır. Oyuncakların kullanılabilir durumdadır. Sadece 0-6 yaş gruplarına yönelik tasarlanan salıncaklardan birine zarar verilmiştir (Şekil 4.203 A). Doğu-batı istikametinde yerleştirilen tek pota basketbol sahası zemininde kilit parke taş kullanılmıştır. Kafes tellerine hasar verilmiştir. Ayrıca saha girişinde kafes demirleri engelli bireyler açısından güçlük çıkarmaktadır. Tüm park duvarlarında olduğu gibi pota da boyanmıştır (Şekil 4.203 B).

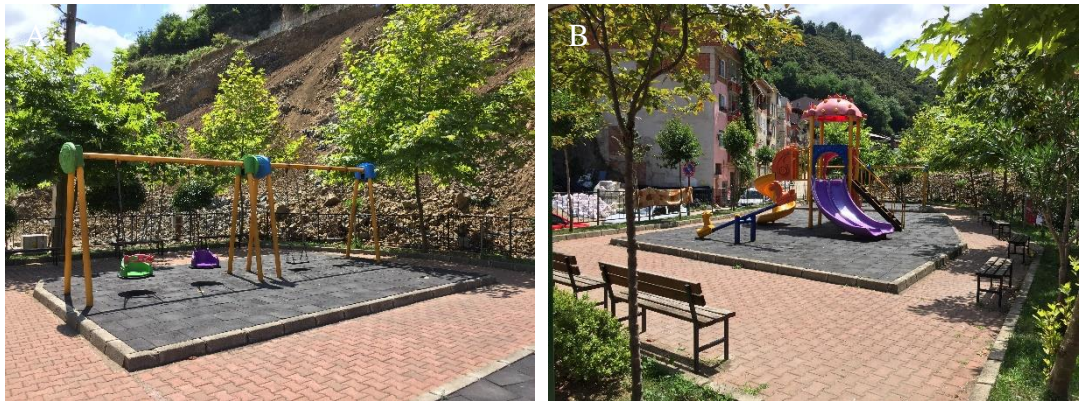
Şekil 4.207. Çocuk oyun alanı (A: ; B:)

Çocuk oyun alanı kauçuk zemin üzerinde 1'er adet kaydırak, tahterevalli ile 2 adet salıncaktan oluşmaktadır. Oyuncakların bakımlı oldukları söylenebilir. Yalnız 0-6 yaş grubuna yönelik tasarlanan salıncaklar hasarlıdır. Ayrıca zeminde ufak da olsa yıpranma gözlenmiştir. Farklı yaş gruplarına yönelik salıncaklar parklar için önemlidir (Şekil 4.207).

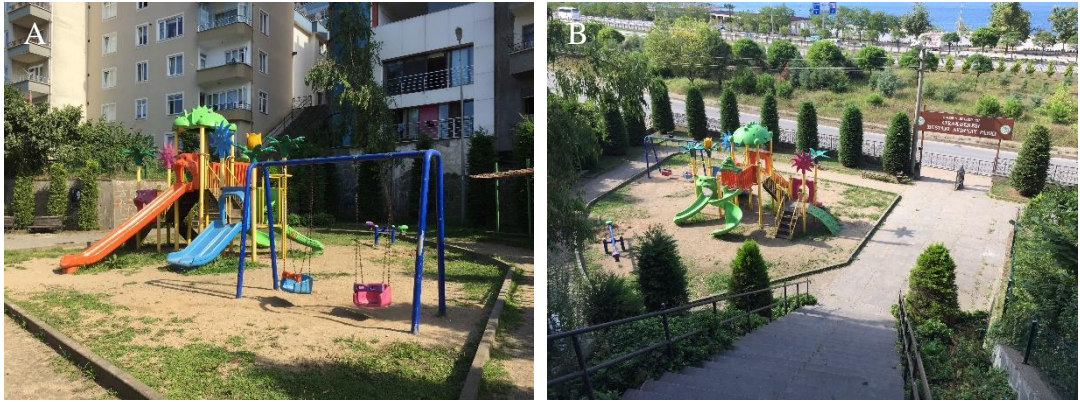
Şekil 4.215. Çocuk oyun alanı (A: ; B:)

Çocuk oyun alanı kum zemin üzerinde 1'er adet kaydırak, salıncak ile tahterevalliden oluşmaktadır. Oyuncaklarda önemli bir hasar gözlenmemiştir. Yalnız zemin oldukça bakımsız görünmektedir. Beton bordür ile kuşatma ise tehlike oluşturmaktadır. Kaydırak farklı yaş gruplarından çocukların kullanımına uygundur. Fakat salıncak sadece 0-6 yaş grubuna yöneliktir. Ayrıca çocukların bank, pergola vb. oturma birimlerinden koparılan parçalar yardımıyla kumu eşerek vakit geçirdikleri gözlenmiştir (Şekil 4.215).

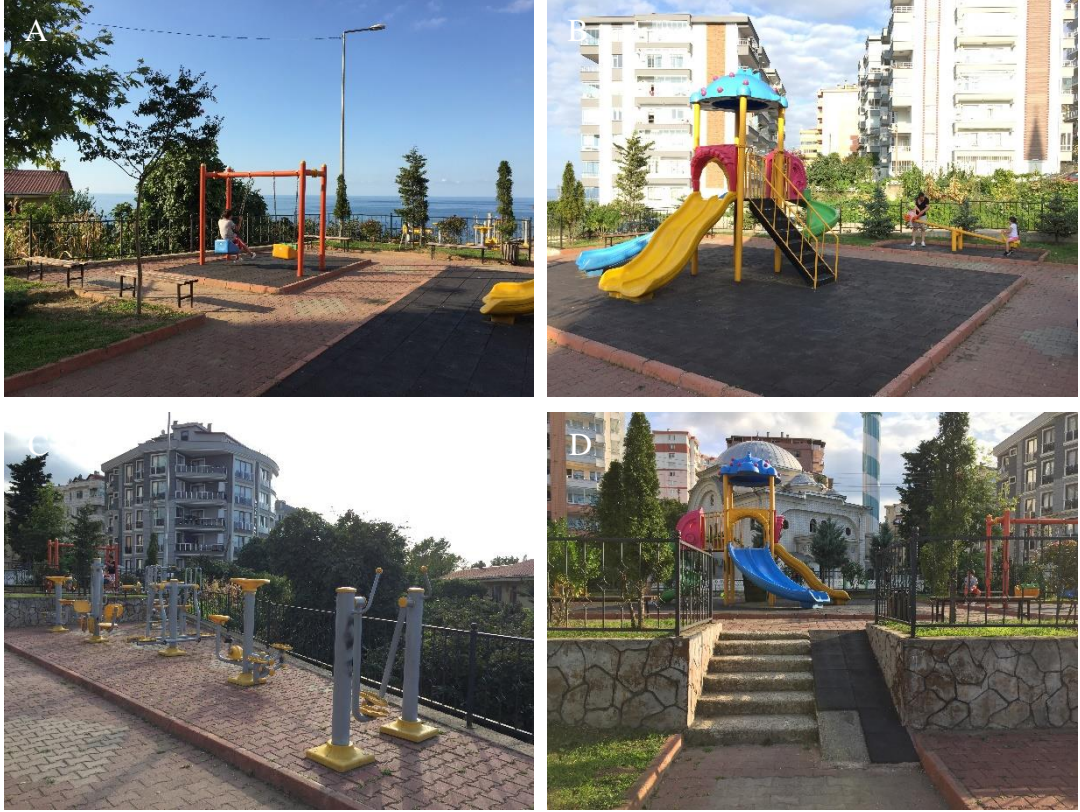
Şekil 4.220. Çocuk oyun alanı ile kondisyon alanı (A, B, D: Çocuk oyun alanı; C: Kondisyon alanı)

cephesinde bulunmaktadır. Ekipman çeşitliliği ve bakım açısından başarılı bir alan olduğu söylenebilir. Fakat kenarda bir noktaya sıkıştırılmış izlenimi vermektedir (Şekil 4.220 C). Ayrıca kuzey bölüme erişimde kullanılan kauçuk rampa kaplaması hasarlıdır (Şekil 4.220 D).

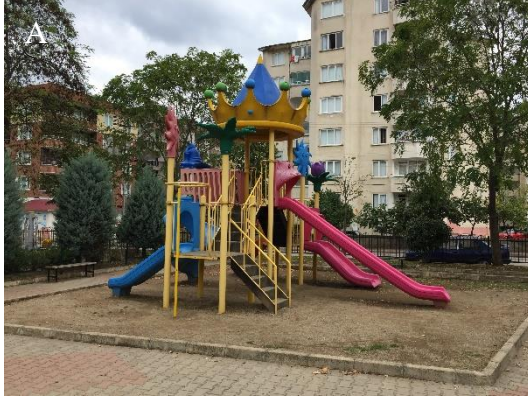
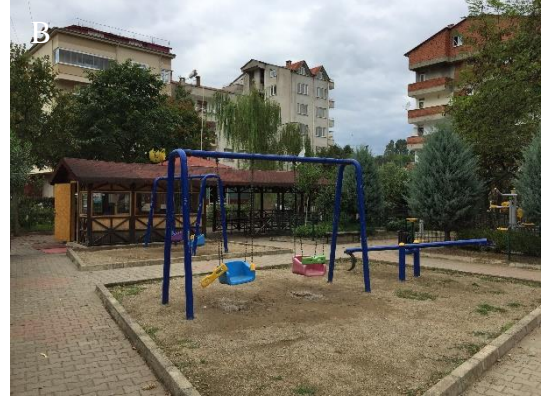
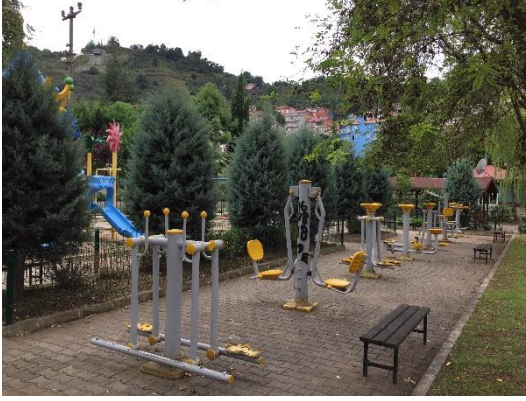
Şekil 4.224. Çocuk oyun alanı ile kondisyon alanı (A, B: Çocuk oyun alanı; C: Kondisyon alanı)

Çocuk oyun alanı 3 farklı kum zemin üzerinde 1'er adet kaydırak, tahterevalli ile 2 adet salıncaktan oluřmaktadır. Kaydırak farklı yař gruplarına ynelik olarak tasarlanmıřtır (řekil 4.224 A). Yalnız salıncaklar sadece 0-6 yař grubuna yneliktir. Zemin oldukça bakımsız gürnmektedir. Ayrıca 1 adet salıncak hasarlıdır. Tahterevalli ise kullanılamaz haldedir (řekil 4.224 B). Kondisyon alanına da yer verilen parkta ekipmanlardan sadece 1'er tanesi boyalı ve hasarlıdır (řekil 4.224 C).

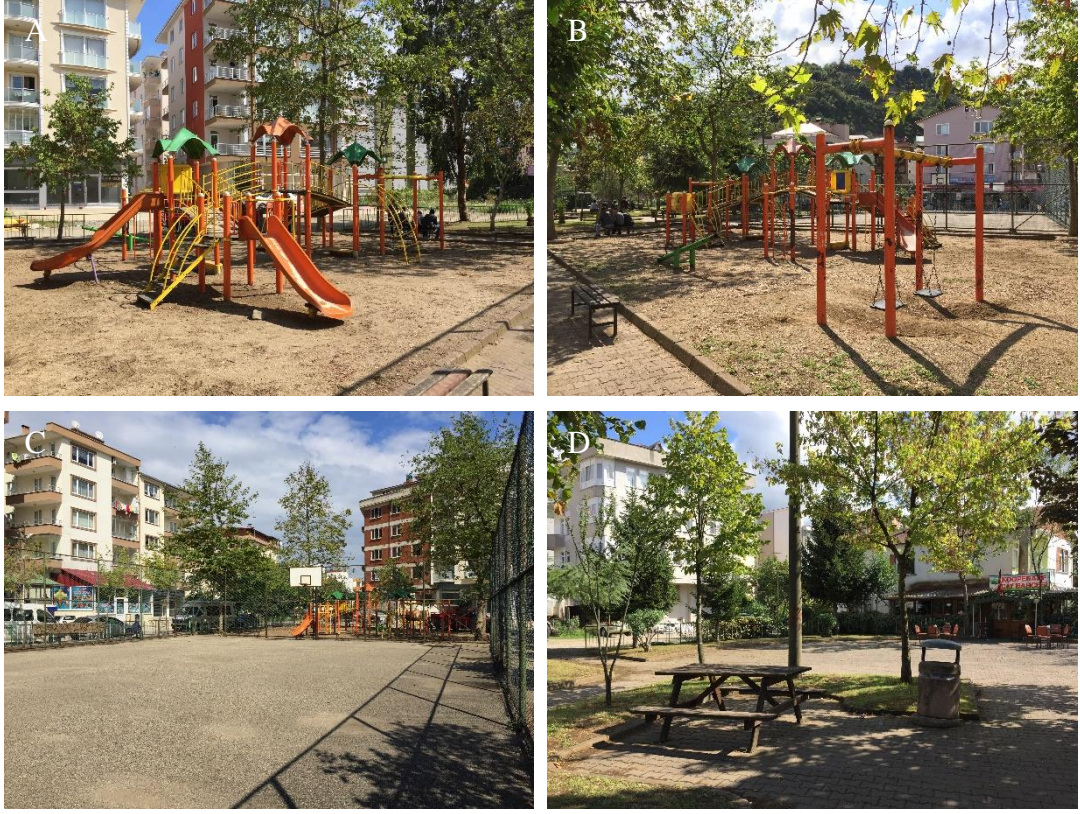
Şekil 4.230. Çocuk oyun alanı, basketbol sahası ile çay bahçesi alanı (A, B: Çocuk oyun alanı; C: Basketbol sahası; D: Çay bahçesi alanı)

Çocuk oyun alanı kum zemin üzerinde 1'er adet kaydırak, tahterevalli ile 2 adet salıncaktan oluşmaktadır. Zemin sağlıksız görünmektedir. Oyuncaklardan tahterevalli kullanılamaz haldedir. Diğer ekipmanlarda oldukça eski görünmektedir. Ayrıca salıncaklardan bir tanesi 0-6 yaş grubuna yönelik olarak düşünülebilirdi (Şekil 4.230 B). Doğu batı doğrultusunda yerleştirilen basketbol sahası zemin elemanı olarak beton tercih edilmiştir. Potalar bakımlıdır fakat kafes telleri yer yer hasarlıdır. Herhangi bir ölçülendirmenin yapılmadığı sahaya 2 farklı noktadan giriş sağlanmaktadır. Yalnız benzer durumlarda olduğu gibi kot farkı engelli bireylere zorluk çıkarabilmektedir (Şekil 4.230 C). Çay bahçesi alanı olarak kullanılan alan da meydan olarak daha verimli bir şekilde değerlendirilebilirdi (Şekil 4.230 D).

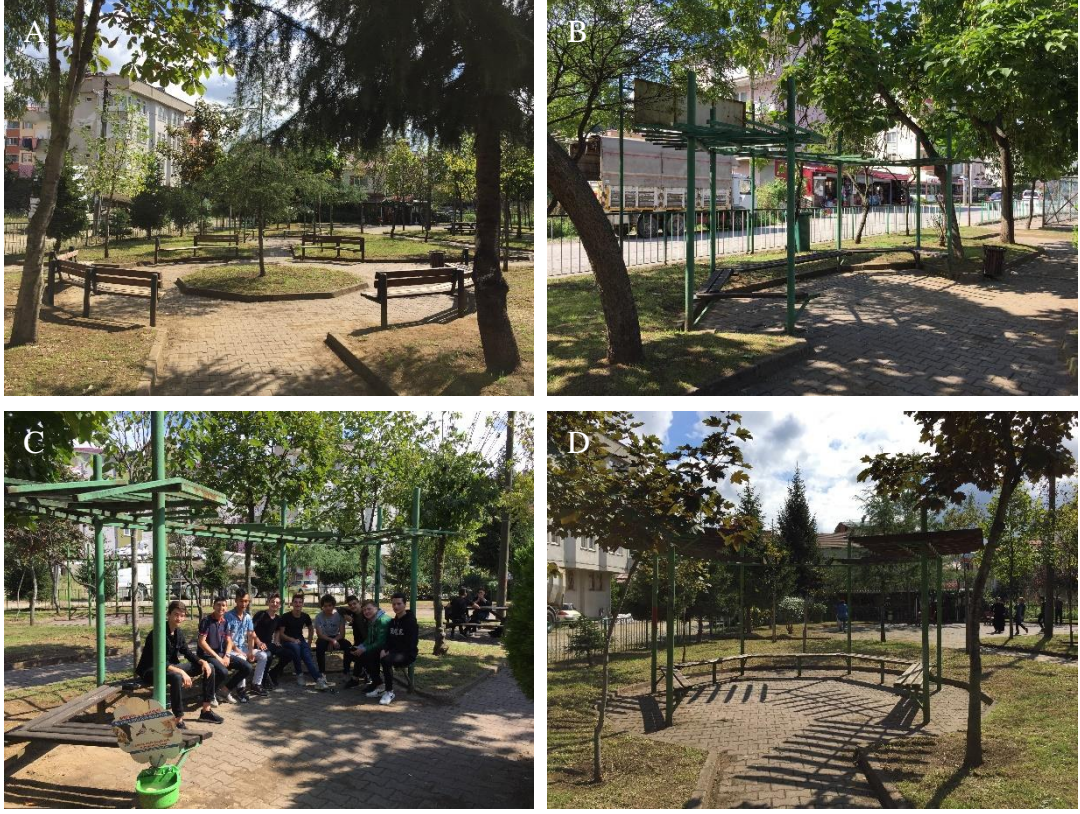
Şekil 4.231. Oturma birimlerinden görünüm (A: ; B: ; C: ; D:)

Bank, piknik masası, pergola altı oturma birimleri ile çokgen banklar gibi farklı kullanımlara yer verilen parkta oturma, dinlenme ihtiyacı mevcut donatılar ile karşılanabilmektedir. Yalnız rahat, konforlu bir dinlenme keyfi açısından donatılar geliştirilebilir. Arkalık bölümü olmayan banklar değiştirilebilir. Birçok oturma birimi hasarlıdır. Üstelik eski, yıpranmış görünümleri parkın kalitesini düşürmektedir (Şekil 4.231).
