T.C.  
ORDU ÜNİVERSİTESİ  
SOSYAL BİLİMLER ENSTİTÜSÜ  
SANAT TARİHİ ANABİLİM DALI

**GİRESUN İLİ, TİREBOLU İLÇESİ, GAZİPAŞA CADDESİ  
ÜZERİNDE BULUNAN GEÇ DÖNEM OSMANLI YAPILARI**

**YÜKSEK LİSANS TEZİ**

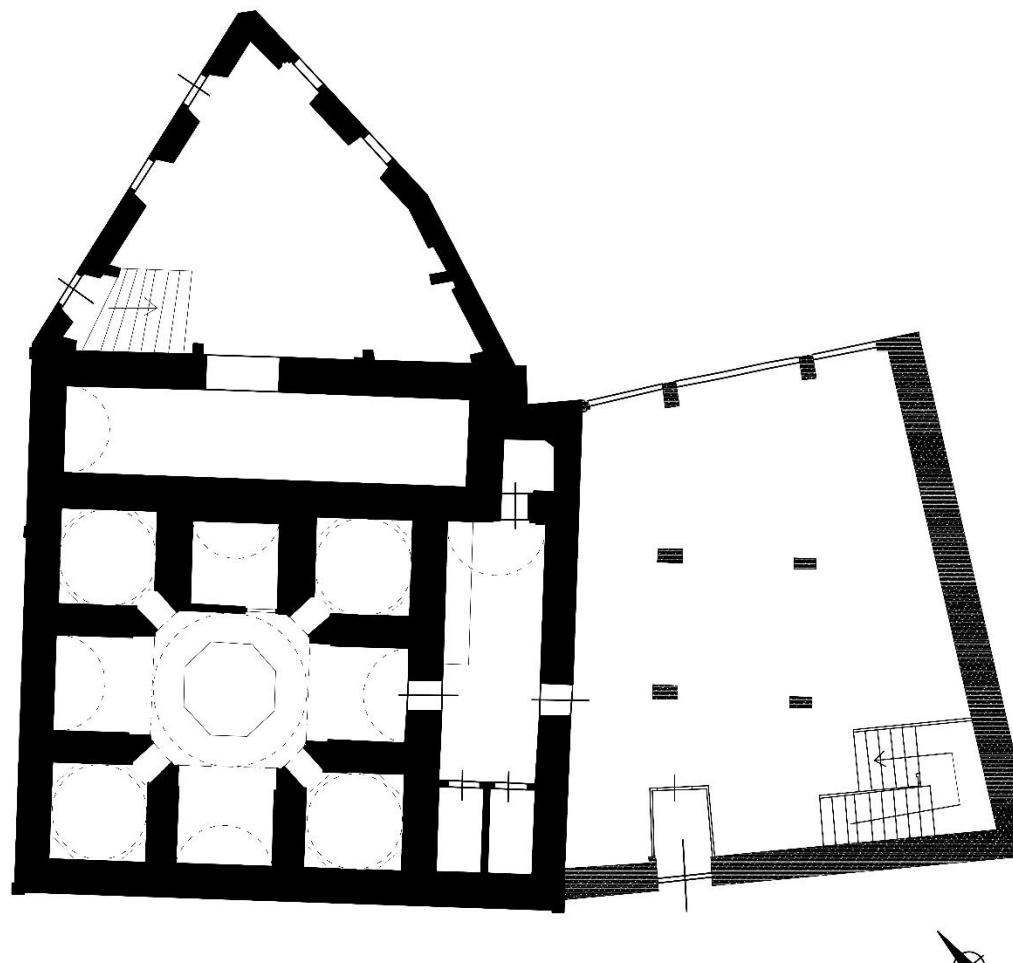
*Çizim 19.* Tirebolu Hamamı, Külhan ve Müstemilat Genel Görünüşü (Projeden)

**Hamam Planı**

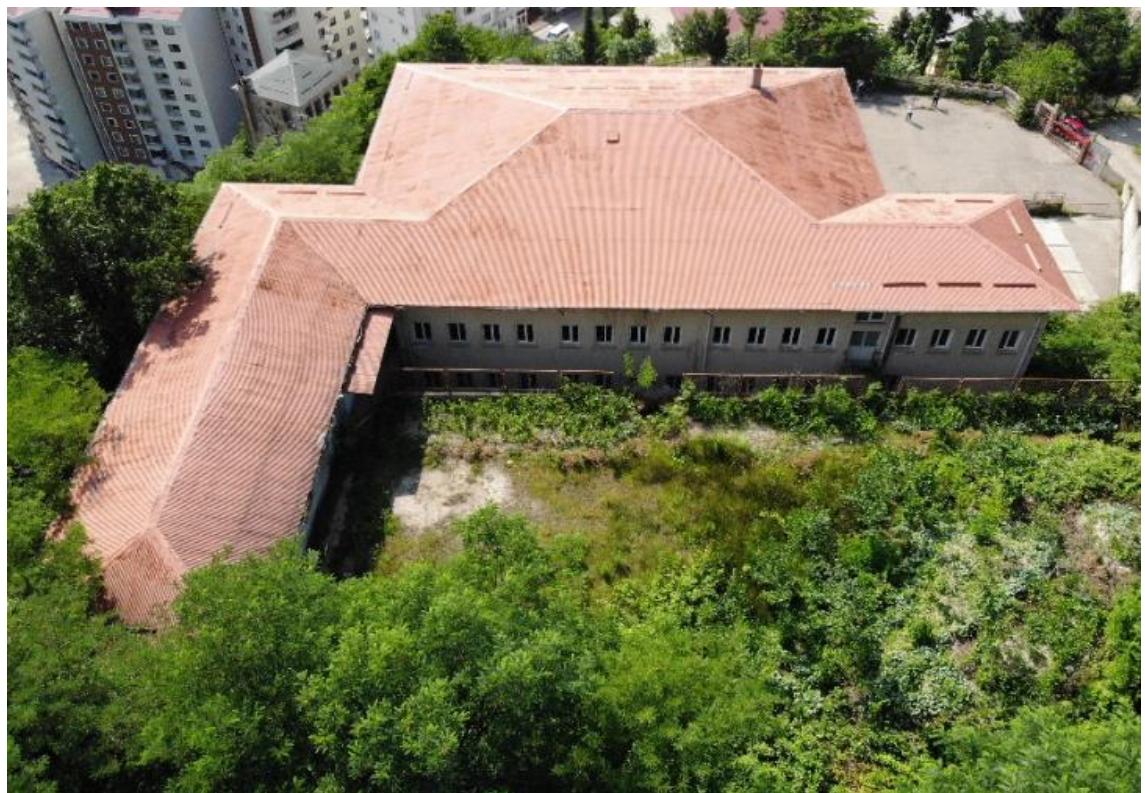
*Görsel 60.* Tirebolu Lisesi Kuzey Cephe Genel Görünüşü

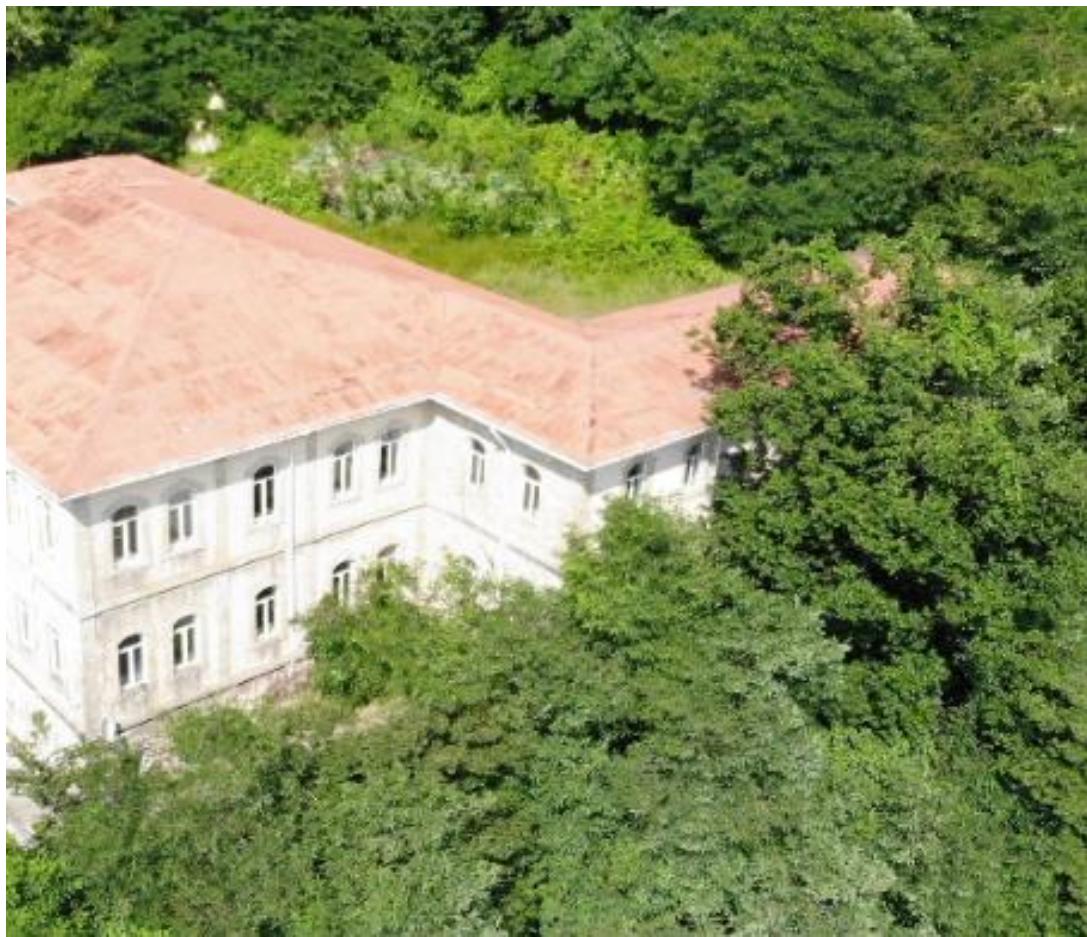
Görsel 62. Tirebolu Lisesi Asıl Güney Cephe Olduğu Düşünülen Kısım, Pencere ve Pilastr Detayları
