**GİRESUN KENTİ PARKLARININ PEYZAJ TASARIM KRİTERLERİ
AÇISINDAN İNCELENMESİ**

YÜKSEK LİSANS TEZİ

ORDU 2019

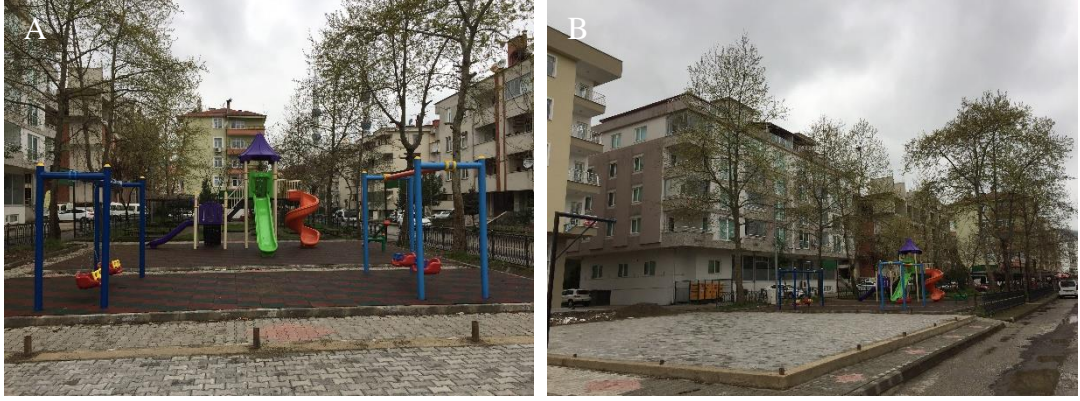
Çocuk oyun alanında plastik 2 adet salıncak, 1'er adet kaydırak ve tahterevalli bulunmaktadır. Oyuncakların farklı yaş gruplarına göre kademelendirilmemiş olması özellikle ortaokul ve lise çağındaki hatta yetişkin kullanıcıların salıncakları kullanmalarına yol açmakta bu da oyun gruplarının zarar görmesine neden olmaktadır. Bilgilendirme ve uyarı levhaları bu tarz kullanımları azaltmada etkili olabilir. Yakın bir zamana kadar çok kötü durumda olan çocuk oyun grupları yenilenmiş kum zemin kauçuk zemin ile değiştirilmiştir. Fakat yoğun fiziksel aktivitelerin gerçekleştiği oyun alanlarında beton bördür yerine kauçuk bördür kullanılması daha yerinde bir yaklaşım olabilirdi (Şekil 4.3 A).

Alana doğu batı doğrultusunda eklenen tek pota basketbol sahası tasarımda bütünlüğü olumsuz yönde etkilemiş yama etkisi yaratmıştır. Zeminde dökme kauçuk yerine kilit parke taş kullanılması oyuncuları olumsuz yönde etkileyebilir (Şekil 4.3 B).

Şekil 4.3. Çocuk oyun alanı ve basketbol sahası (A: Çocuk oyun alanı; B: Basketbol sahası)

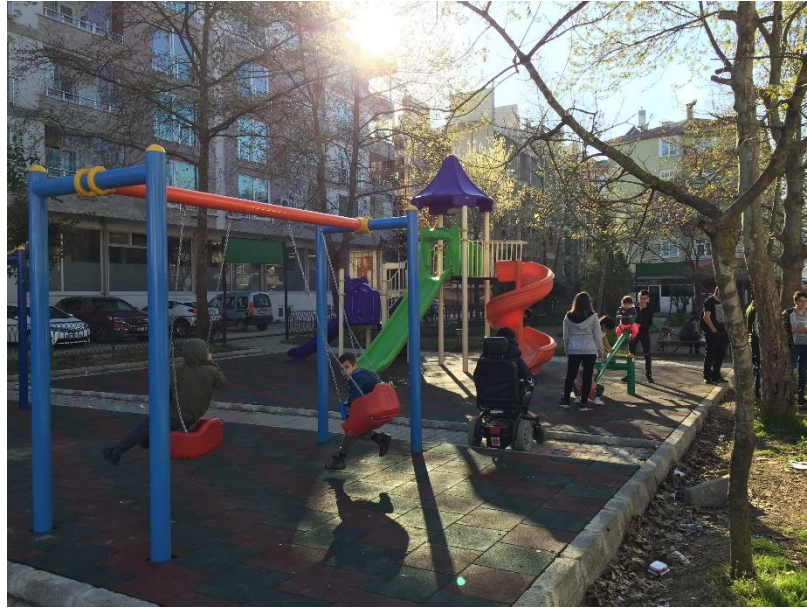
Park içerisinde engelli kullanıcılara yönelik herhangi bir düzenleme gözlenmemiştir. TS 12576 standardına göre 150 cm genişliğinde olması gereken yolların daha dar olması engelli bireyler açısından sorun yaratmaktadır (Şekil 4.4).

Şekil 4.4. Park kullanıcılarından bir görünüm

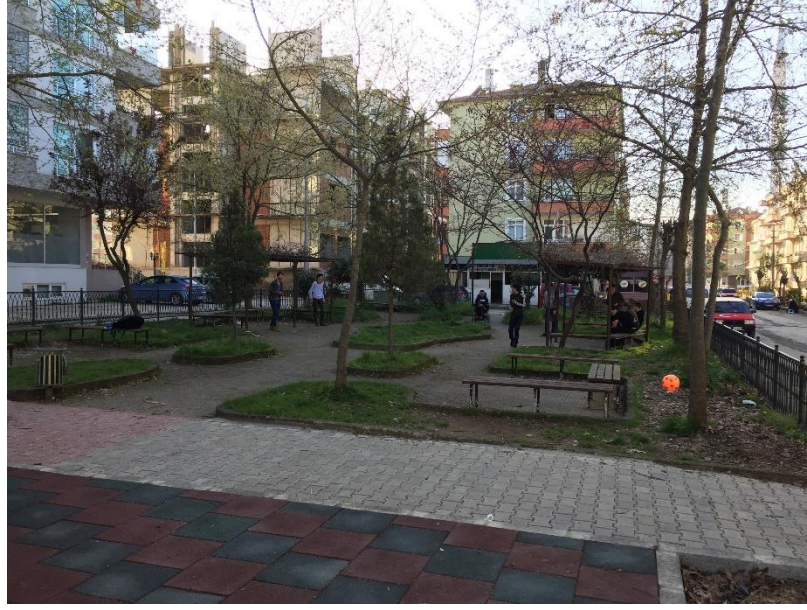
Mevcut donatı elemanları diğer tüm park alanlarında kullanılan klasik tasarımlar olup alanın cazibesini düşürmektedir. Ayrıca mevcut oturma birimleri arasında futbol oynayan kullanıcılar gözlenmiştir (Şekil 4.5.)

Şekil 4.5. Mevcut donatı elemanları

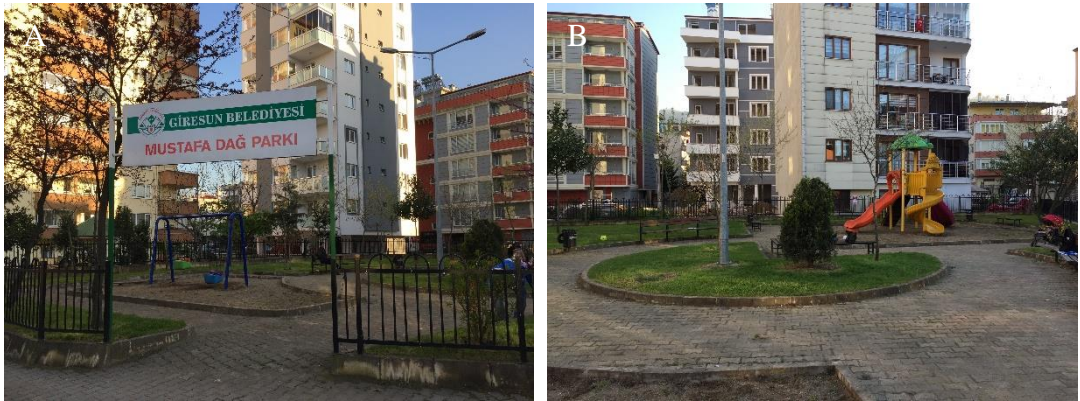
Şekil 4.7. Parktan görünüm (A: ; B:)

Alanda yer alan tek aydınlatmanın konumu başarılıdır. Fakat çevre aydınlatmalarının tasarımına sahip olması alanın kalitesini olumsuz etkilemektedir (Şekil 4.7). Çocuk oyun alanı çevresinde sigara uyarısında bulunulmuştur (Şekil 4.8).

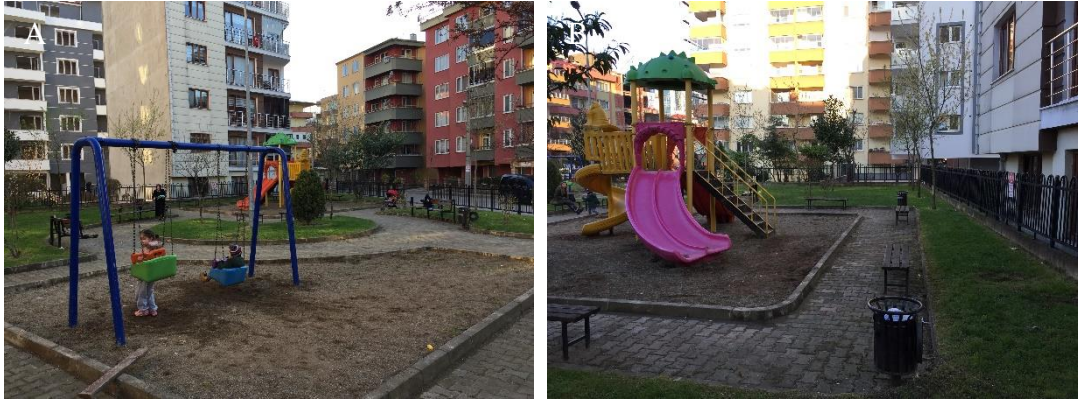
Çocuk oyun alanındaki plastik 1'er adet salıncak ve kaydırak parçalı şekilde yerleştirilmiştir. Zemin elemanı olarak kumun zaman zaman yenilenmesi sağlıklı bir ortam oluşturulabilmesi açısından iyi olabilir. Sınır elemanı olarak ise beton bördür tercih edilmiştir. Oyun grupların yakın bir zamanda yenilenmiştir (Şekil 4.8).

Şekil 4.8. Çocuk oyun alanları (A: ; B:)

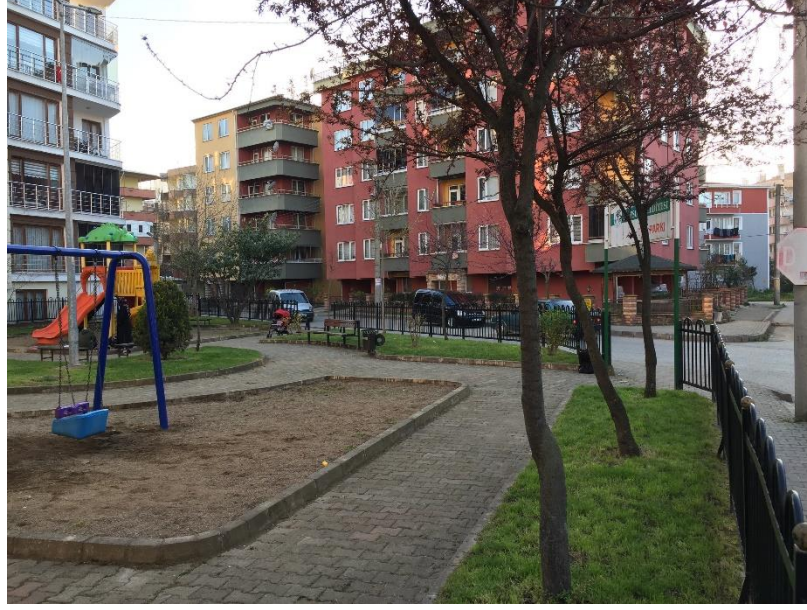
Çoğunlukla geniş yapraklı ağaç ve ağaçcıkların yer aldığı park alanında mevcut ağaç ile çim alanlar yeterli ve bakımlıdır. Fakat neredeyse tüm bitkilerin ince tekstürlü türlerden oluşması alanın kalitesini düşürmektedir (Şekil 4.9).

Şekil 4.9. Parktan görünüm

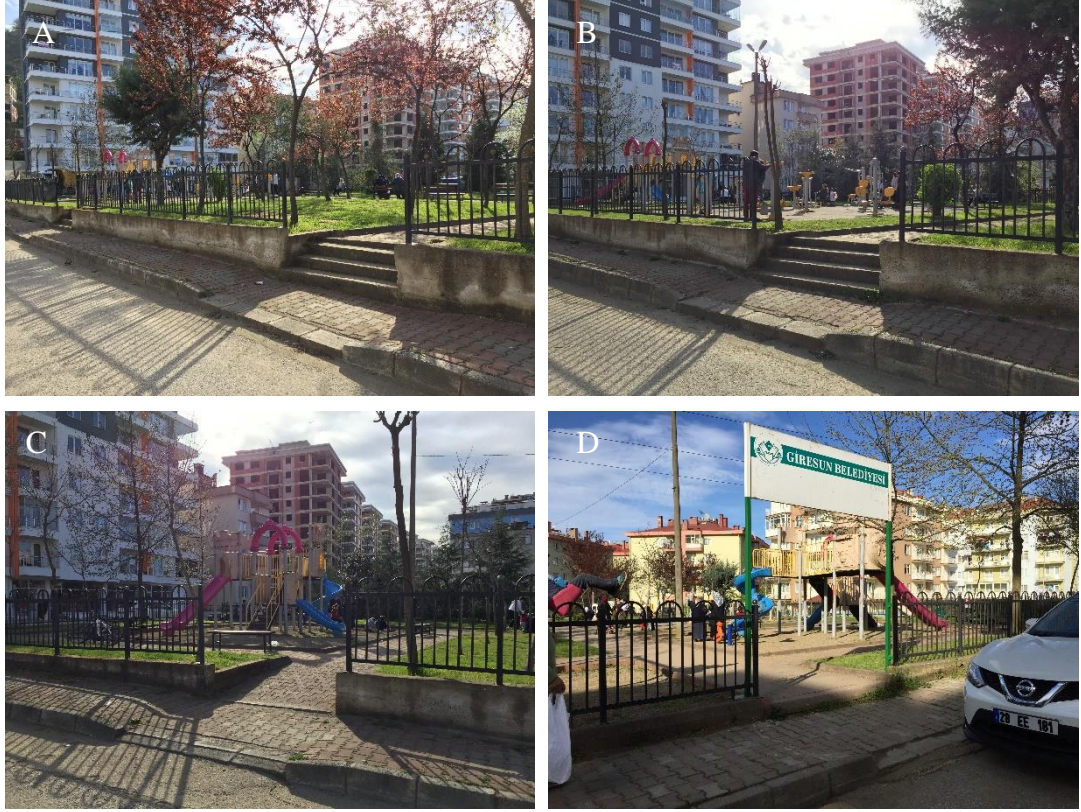
mevcut rampaların 1 tanesi dışında hiçbiri engelli bireylerin parka erişimini kolaylaştırabilecek düzeyde değildir. TS 12576 standartlarına uyulmadığı tespit edilmiştir (Şekil 4.12).

Şekil 4.12. Parkın doğu ve güney cephe girişleri (A, B, C: Doğu giriş; D: Güney giriş)

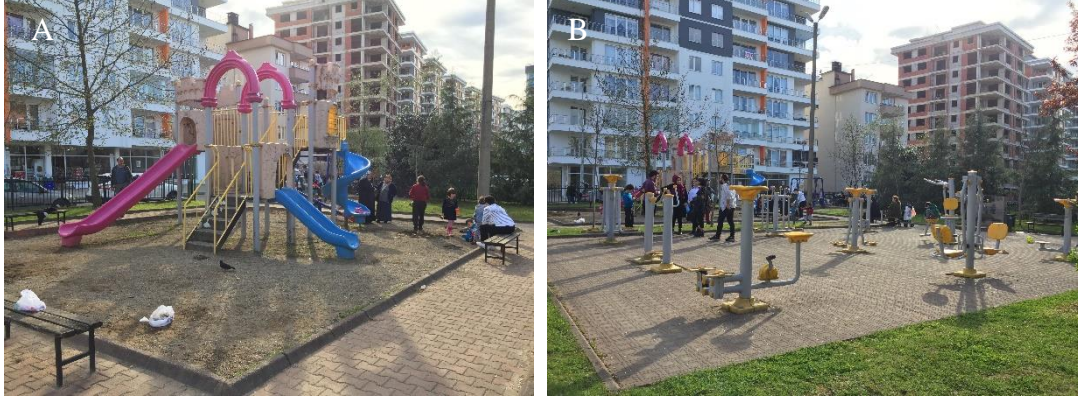
Şekil 4.13. Çocuk oyun grupları ve kondisyon aletleri (A: Çocuk oyun alanı; B: Kondisyon alanı)

Parkta yer alan çocuk oyun alanı ekipmanları ve kondisyon aletleri yakın bir zamanda yenilenmiştir. Oyun alanındaki plastik 1'er adet salıncak, kaydırak ve tahterevalli kum zemin üzerine parçalı şekilde yerleştirilmiştir. Sınır elemanı olarak beton bördür tercih edilmiştir. Mevcut tasarımı destekleyebilecek renk ve tasarıma sahip kauçuk bordür veya kot farkı bulunmayan sınırlandırma tercih edilebilirdi. Ayrıca parkın büyüklüğü ile çevredeki yerleşim birimlerinin yoğunluğu dikkate alındığında oyuncaklar sayıca ihtiyaca karşılık veremeyebilirler (Şekil 4.13 A).

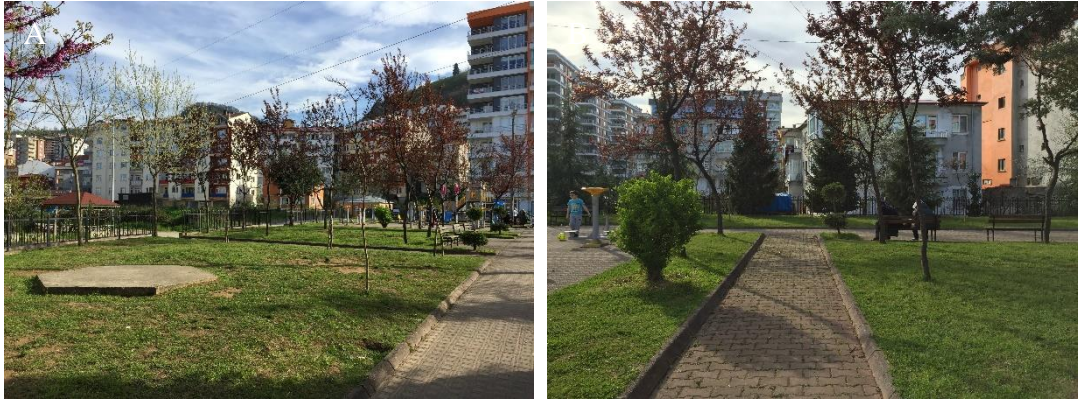
Şekil 4.14. Parktan görünüm (A: ; B:)

İçerisinde çeşme bulunan nadir parklardandır. Alanda yer alan oturma birimleri sayıca yeterlidir. Kapalı oturma birimleri için uygulandığı düşünülen bir zemin olsa da henüz alana yerleştirilmemiştir. Giresun için kapalı oturma birimleri yağmurlu günlerde park kullanımını açısından önemli bir ihtiyaç olarak gözükmemektedir (Şekil 4.14).

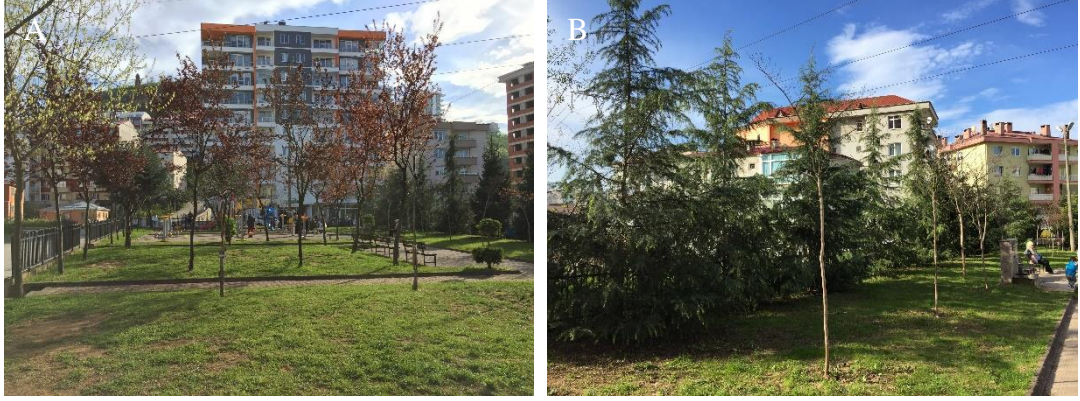
Şekil 4.15. Bitkisel materyal kullanımları (A: ; B:)

Alanda çoğunlukla geniş yapraklı ve iğne yapraklı ağaççıklar bulunmaktadır. Yer yer bozulmalar görülse de çim alanlar ve diğer bitkisel materyaller genel olarak bakımlıdır. 2 adet şekil verilmiş ibrelili tür bulunmaktadır ve ince tekstürlü türler alanda fazlaca yer verilmiştir (Şekil 4.15).

Güneşli günlerde bank çevrelerinde gölge ihtiyacı karşılanamamaktadır. Konut bahçesinin yer aldığı batı cephesinde ibrelili türler sık bir şekilde dikilmiş ve gizlilik (mahremiyet) sağlanmıştır. Farklı renklere sahip ağaççıkların kullanılması alanın cazibesini artırmıştır (Şekil 4.15).

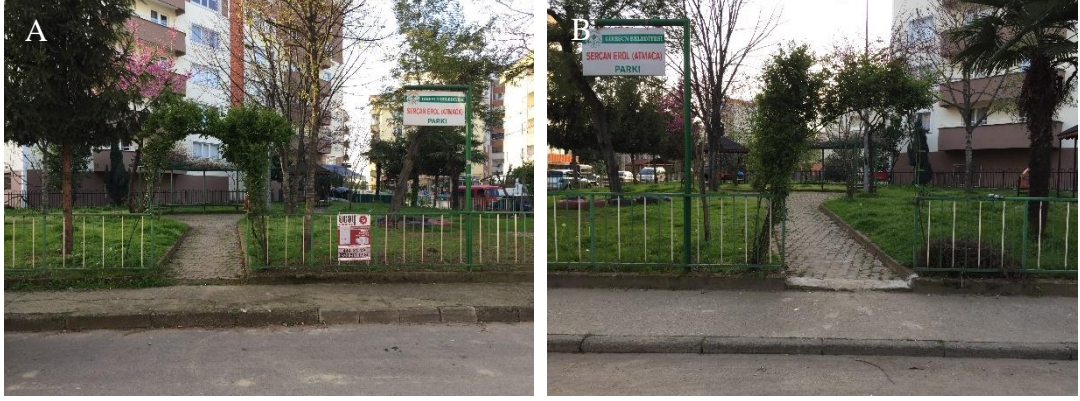
Şekil 4.18. Parkın güney ve doğu girişleri (A: Güney giriş; B: Doğu giriş)

Yayalar açısından parka erişim oldukça kolaydır. Her ne kadar kullanıcılarının çoğunluğunun yakın çevrelerden geldikleri gözlenmiş olsa da toplu taşıma araçlarının güzergahına yakın bir noktada bulunması önemli bir artıdır. Özel araç sahipleri için yol kenarları genellikle park imkanı sağlamaktadır. Yakın çevresinde engelliler için rampa gözlenmemiştir (Şekil 4.18).

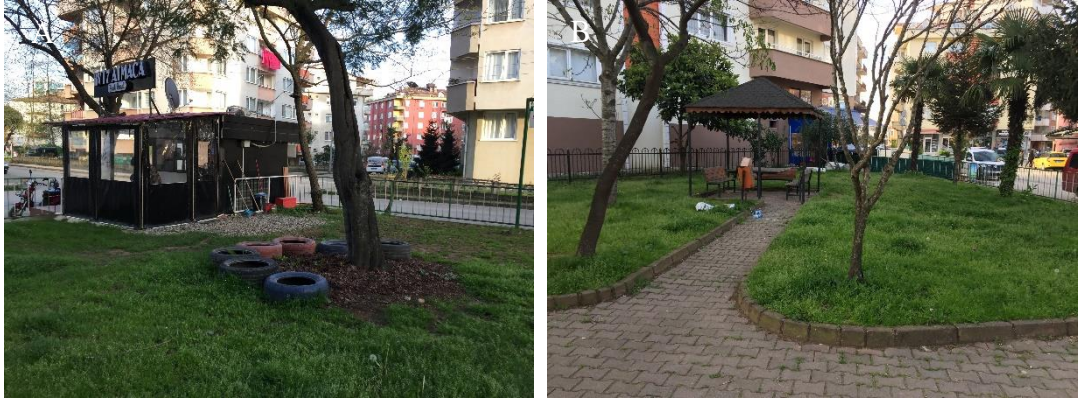
Şekil 4.19. Büfe ve park içi görünüm (A: Büfe; B: Park görünüm)

Alan kullanımlarının kısıtlı olduğu park içi tasarımın daha iyi kurgulanabileceği söylenebilir. Yol genişliklerinin kimi akslarda anlamsız şekilde değiştiği gözlenmiştir. Alanda yapısal unsurlar bitkisel materyal içerisine sıkıştırılmış gibi bir algı oluşmaktadır (Şekil 4.19 B).

Park içerisinde engellilere yönelik bir düzenleme gözlenmemiştir. Büfe kullanımı özellikle gençlerin park kullanımını olumlu yönde etkilemektedir (Şekil 4.19 A).

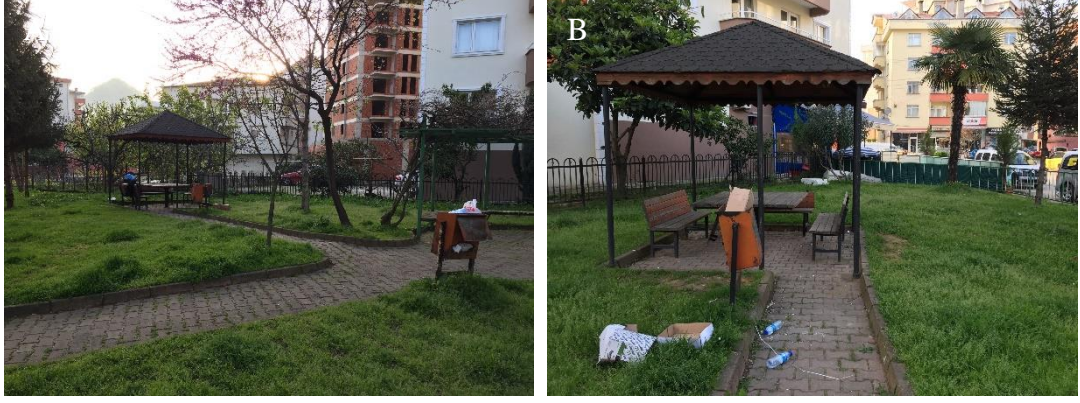
Şekil 4.20. Park içi görünümler

Park içerisindeki donatılar bakımsız görünmektedir. Özellikle çöp kutuları yıpranmış ve neredeyse işlevsiz hale gelmiştir. Parka dışarıdan bir çok çöp atılmakta ve çöp kutuları yetersiz kalmaktadır (Şekil 4.20).

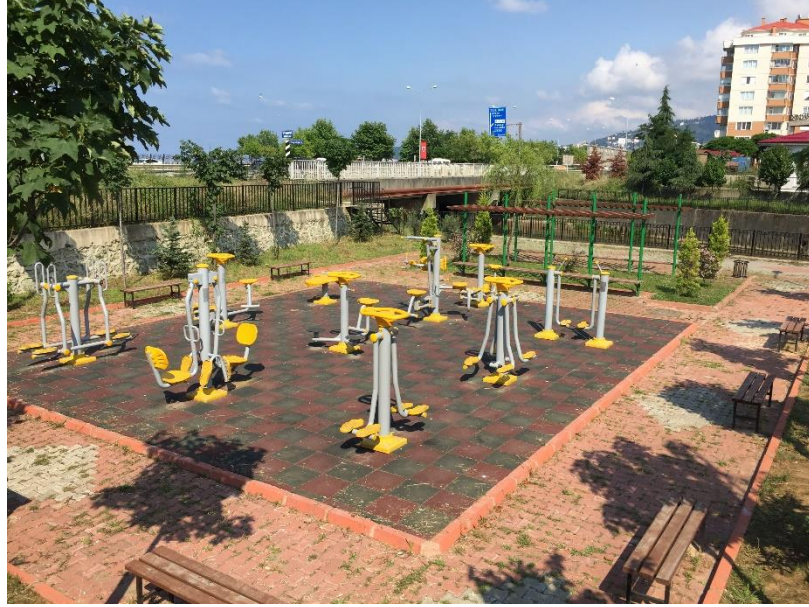
Şekil 4.24. Kondisyon alanı ve pergola

Alanda yer alan kondisyon aletleri ve zemini oldukça bakımlıdır. Çeşitli aletlerin yer verildiği alanın biraz daha geniş olması güvenlik ve rahat kullanım açısından daha güzel olabilirdi (Şekil 4.24). Park içerisinde fonksiyonlara erişim kolay bir şekilde sağlanabilmektedir. Fakat kapalı oturma birimlerinin sayısı ve yeşil alanlara daha fazla yer verilerek alan daha verimli bir şekilde değerlendirilebilirdi.

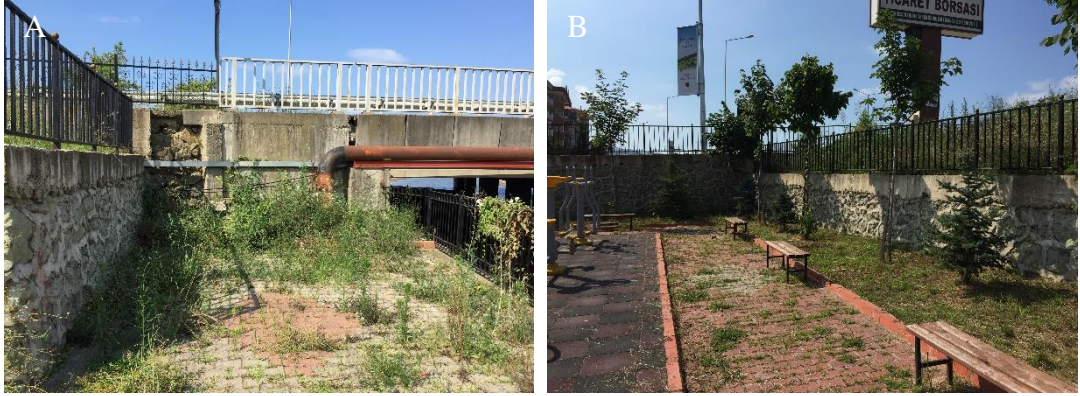
Şekil 4.25. Park döşemelerinden bir görünüm (A; B:)

Kullanıcıların dere boyunca uzanan ferforjeler üzerinden dereye veya parka geçtikleri gözlenmiştir. Hemen hemen tüm döşemeler arasından çıkan çim görüntüsü terkedilmiş bir alan etkisi yaratmaktadır (Şekil 4.25).

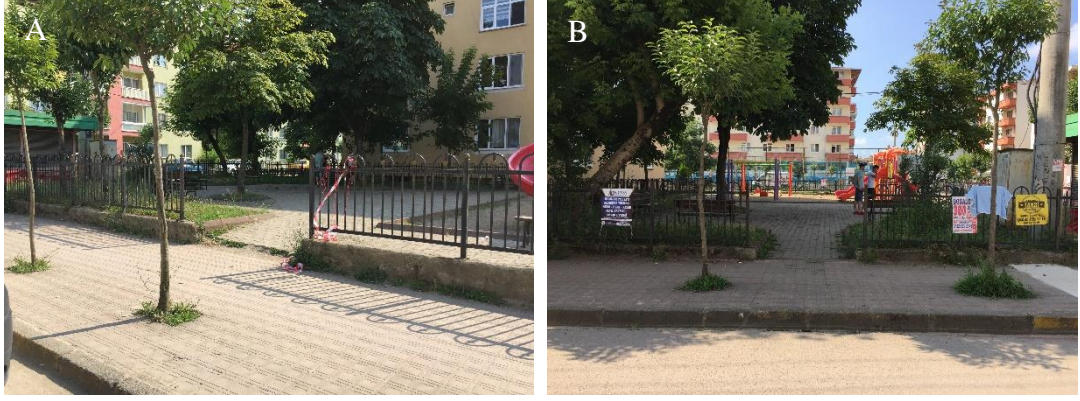
Şekil 4.28. Parkın kuzey ve güney girişleri (A: Kuzey giriş; B: Güney giriş)

yoğunluğu dikkate alındığında yayalar açısından parka erişim oldukça kolaydır. Yine aynı şekilde özel araç sahipleri yol kenarlarını park alanı olarak kullanabilmektedir. Engelli bireyler açısından park çevresinde dikkate değer bir düzenleme gözlenmemiştir (Şekil 4.28).

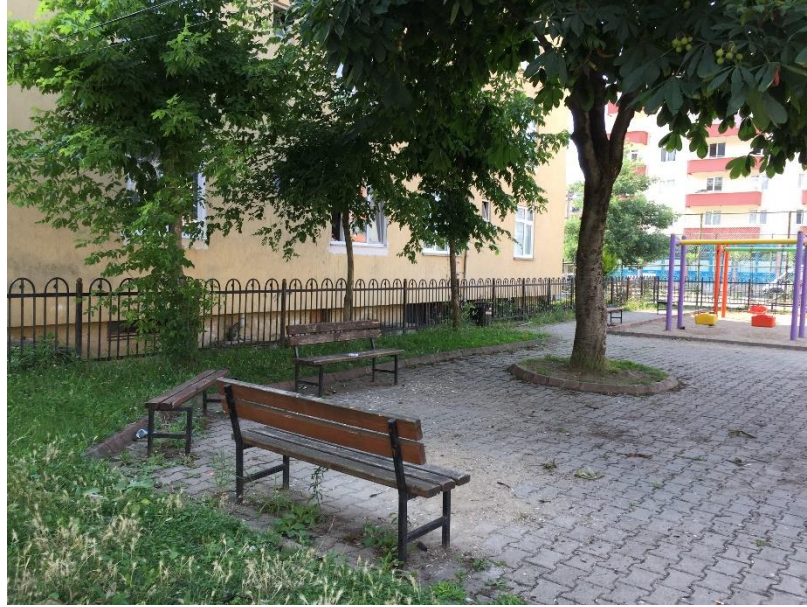
Şekil 4.31. Parktan görünüm

Geniş yapraklı ağaçların kullanıldığı park alanındaki bitkiler homojen bir dağılıma sahip değildirler. Özellikle çocuk oyun alanı ve basketbol sahası çevresinde oldukça zayıf kalmıştır. Genel olarak ağaçlar bakımlı olsa da yeterlilik ve çeşitlilik açısından düşük puan almıştır. Çim alanlar oldukça bakımsız ve yetersizdir (Şekil 4.31).

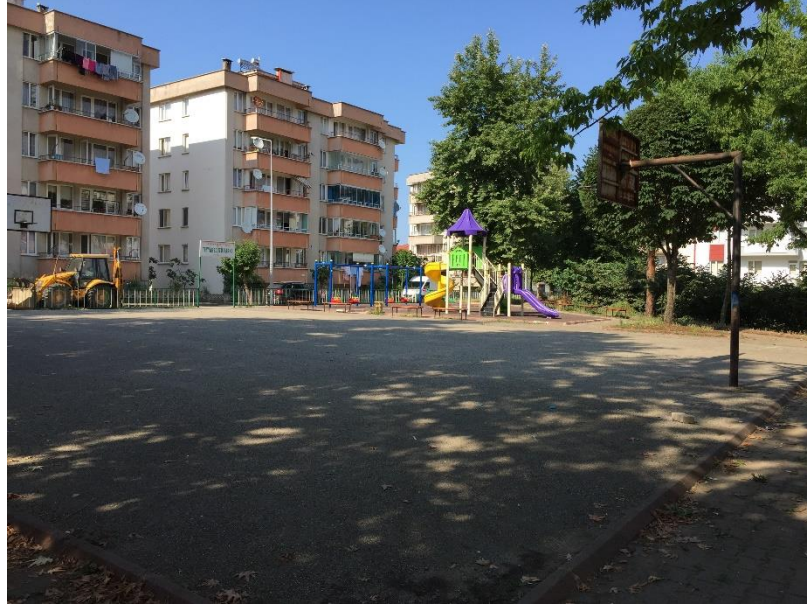
Şekil 4.33. Parktan görünüm

Alanda oldukça büyük bir yer kaplayan ve kuzey-güney doğrultusunda yerleştirilen basketbol sahası için herhangi bir ölçülendirilmeye gidilmemiştir. Park içi sirkülasyonda yoğun bir şekilde geçiş güzergahı olarak kullanılmaktadır. Saha yol kenarlarına park eden araçlar için tehlike oluşturmaktadır. Ayrıca potalar oldukça paslı bir görünüm sergilemektedirler (Şekil 4.33).

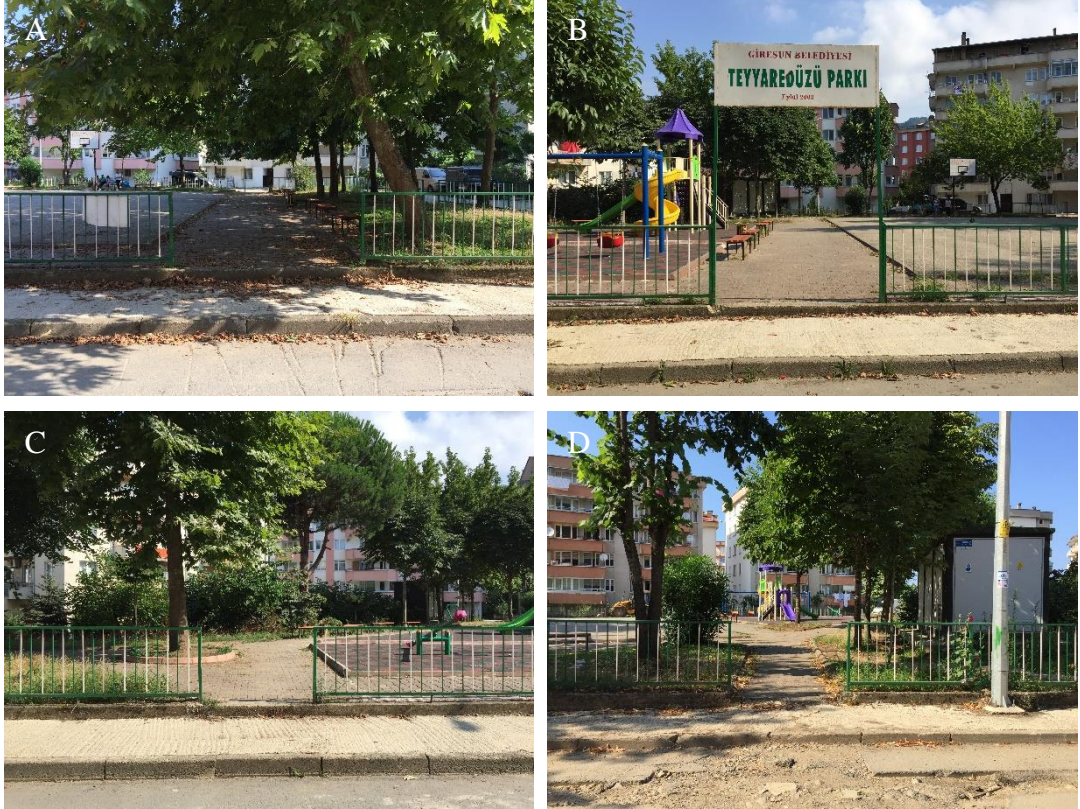
Şekil 4.34. Parkın kuzey girişleri ve güney girişi (A, B, C: Kuzey giriş; D: Güney giriş)

Özel araç sahipleri yol kenarlarını park alanı olarak kullanabilmektedir. Toplu taşıma güzergahına yakınlığı da dikkate alındığında alana erişim kolaylıkla sağlanabilmektedir. Fakat parkın hiçbir girişinde engelli bireylere yönelik olarak herhangi bir düzenleme gözlenmemiştir (Şekil 4.34).

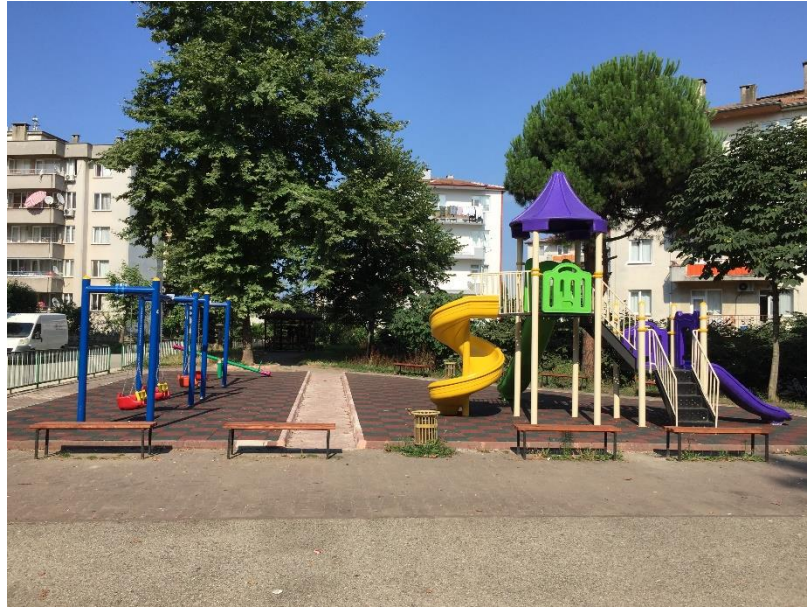
Şekil 4.35. Çocuk oyun alanı

Yakın bir zamana kadar çok kötü durumda olan çocuk oyun alanı yenilenmiştir. Beton bordürün tercih edildiği alanda kauçuk zemin üzerine 2 adet salıncak, 1'er adet kaydırak grubu ve tahterevalli çevresine 8 adet bank ile 2 adet çöp kutusu eklenmiştir. Birçok parkta olduğu gibi özellikle salıncakların büyük yaş grupları tarafından kullanıldığı gözlenmiştir (Şekil 4.35).

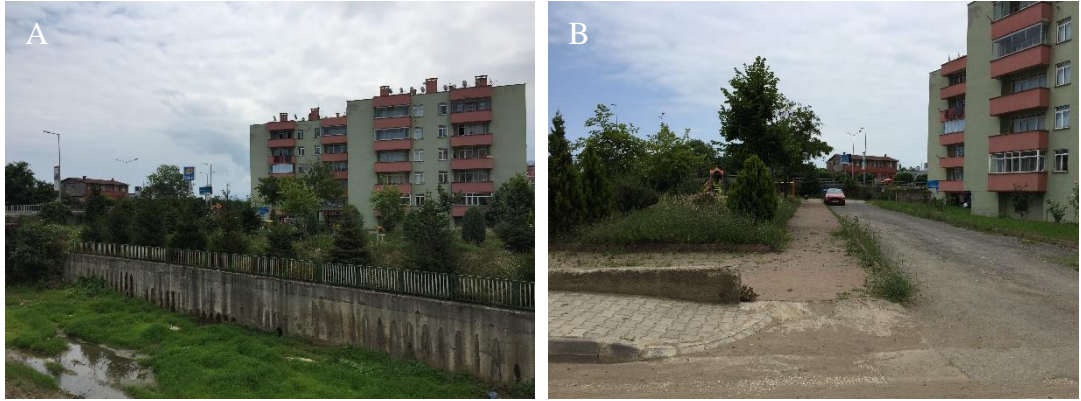
Şekil 4.40. Parkın batıdan görünümü ve güneyden girişi (A: Batı görünüm; B: Güney giriş)

Park toplu taşıma araçlarının güzergahı üzerinde bulunmaktadır. Özel araç sahipleri güney cephesinde yol kenarlarını park alanı olarak kullanabilmektedirler. Yaya erişimi açısından bir sorun gözükmemekte fakat engelli bireyler için park çevresinde girişte yer alan rampa dışında herhangi bir düzenlemeye rastlanmamıştır (Şekil 4.40 B).

Çöp kutularının yeterli olduğu söylenebilir. Fakat aynı şeyi kuşatma elemanları ve banklar için söyleyemeyiz. Çocuk oyun alanı çevresi dışında bank ihtiyacı gözlenmiştir. Ayrıca batı cephesi boyunca uzanan ferforjelerin bir kısmı bulunmamaktadır. Dere yatağına erişimin açık olması tehlike oluşturmaktadır (Şekil 4.40 A).

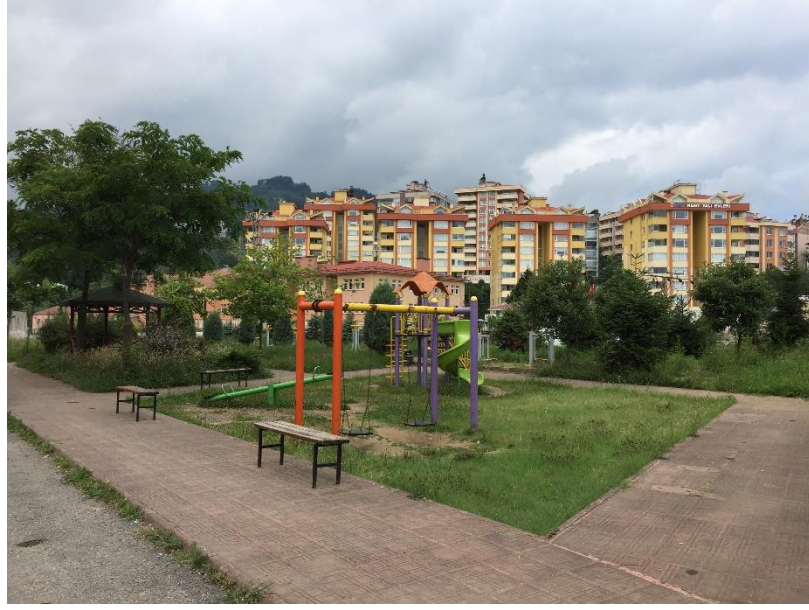
Şekil 4.41. Çocuk oyun alanı

Çocuk oyun alanında 1'er adet kaydırak, salıncak, tahterevalli çim zemin üzerine yerleştirilmiştir. Oyuncaklar kullanılabilir durumda olsa da zemin oldukça bakımsızdır. Çevresinde yer alan 2 adet bank yerinden sökülerek site yakını bir noktaya taşınmıştır. Park içerisinde yer alan 3 adet bank alan çevresinde hala sağlam bir şekilde yerinde durmaktadır (Şekil 4.41).

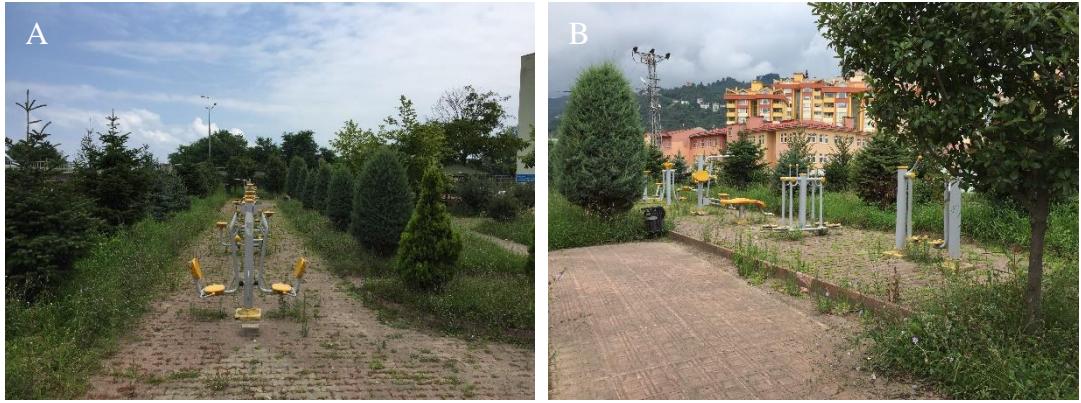
Şekil 4.42. Kondisyon alanı ve sınırlandırma (A: Kondisyon alanı; B: Sınırlandırma)

Spor alanı ekipman çeşitliliği veya kullanılabilirlik açısından başarılıdır. Fakat çevresindeki bitkisel bakımsızlık alanı oldukça elverişsiz bir duruma sokmaktadır. Park içerisinde 2 adet rampa bulunmaktadır. Fakat spor alanı ile çocuk oyun alanı arasındaki sınırlandırma park içi sirkülasyonu yayalar veya engelli bireyler açısından olumsuz etkilemektedir (Şekil 4.42 B).

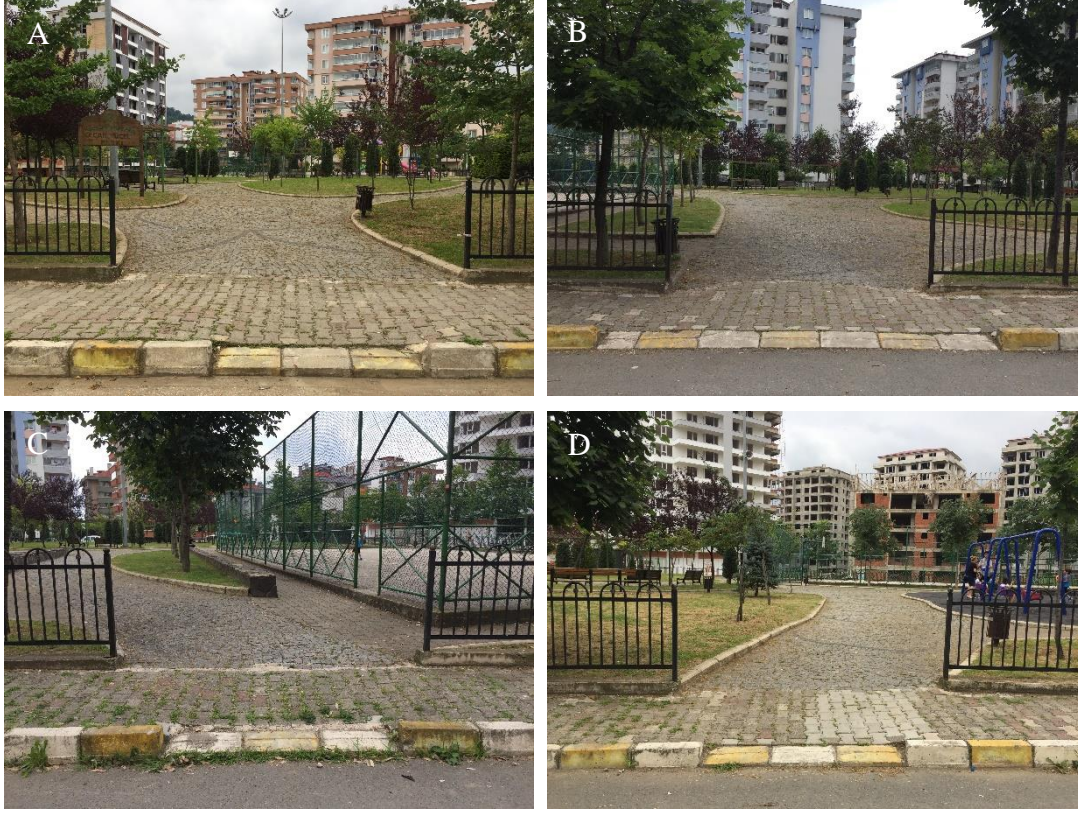
Şekil 4.46. Parkın 4 farklı cepheden giriş noktaları (A: Kuzey giriş; B: Doğu giriş; C: Güney giriş; D: Batı giriş)

Toplu taşıma güzergahına yakınlığı veya yakın çevresindeki yerleşim birimlerinin yoğunluğu dikkate alındığında yayalar açısından parka erişim kolay bir şekilde sağlanmaktadır. Özel araç sahipleri yol kenarlarını rahatlıkla park alanı olarak kullanabilmektedirler. Park çevresinde 4'ü giriş noktalarında olmak üzere 6 adet rampa gözlenmiştir. Kimi rampaların TSE 12576 standardına uygunlukları tartışılabilir. Çevre yollarda doğalgaz çalışmalarından dolayı bozulmalar gözlenmiştir (Şekil 4.46).

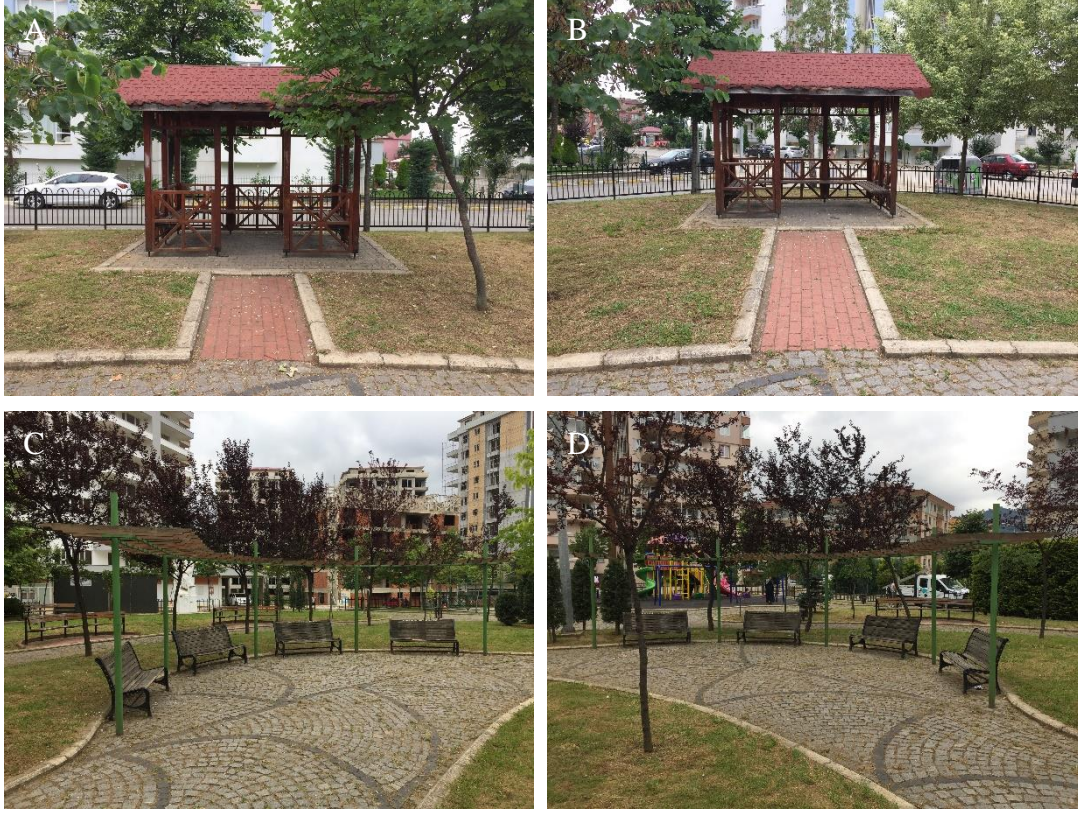
Şekil 4.49. Oturma birimleri (A: ; B: ; C: ; D:)

Alanda açık oturma birimleri yeterli ve bakımlıdır. 2 adet çardak hafif derecede hasarlıdır. Ayrıca yağmurlu veya güneşli günlerde talebi karşılayamamaktadır. Alan içi sirkülasyonda yer yer gözlenen ufak tefek kot farklılıkları engelli bireylerin park içerisinde rahatça dolaşabilmeleri önünde engel oluşturmaktadır (Şekil 4.49).

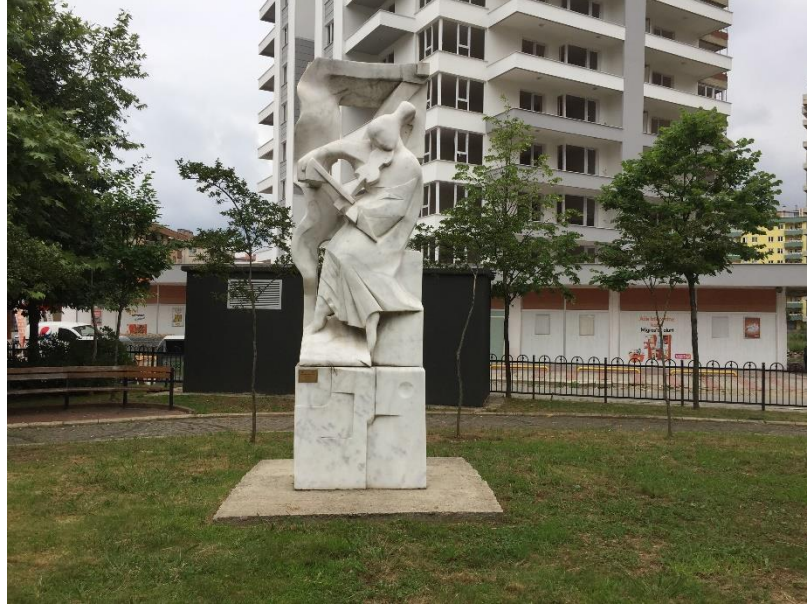
Şekil 4.50. Heykel

Alan içerisinde 2015 yılında Giresun’da düzenlenen 1. Uluslararası Taş Heykel Sempozyumu için tasarlanan ve daha sonra kentin çeşitli noktalarına yerleştirilen plastik objelerden biri yer almaktadır. Her ne kadar park için tasarlanmamış da olsa parkın kalitesini artırdığı söylenebilir. Fakat bilgilendirme levhası daha fonksiyonel olabilirdi. Ayrıca park içi uyarı levhalarının sayıca yetersiz olduğu söylenebilir (Şekil 4.50).

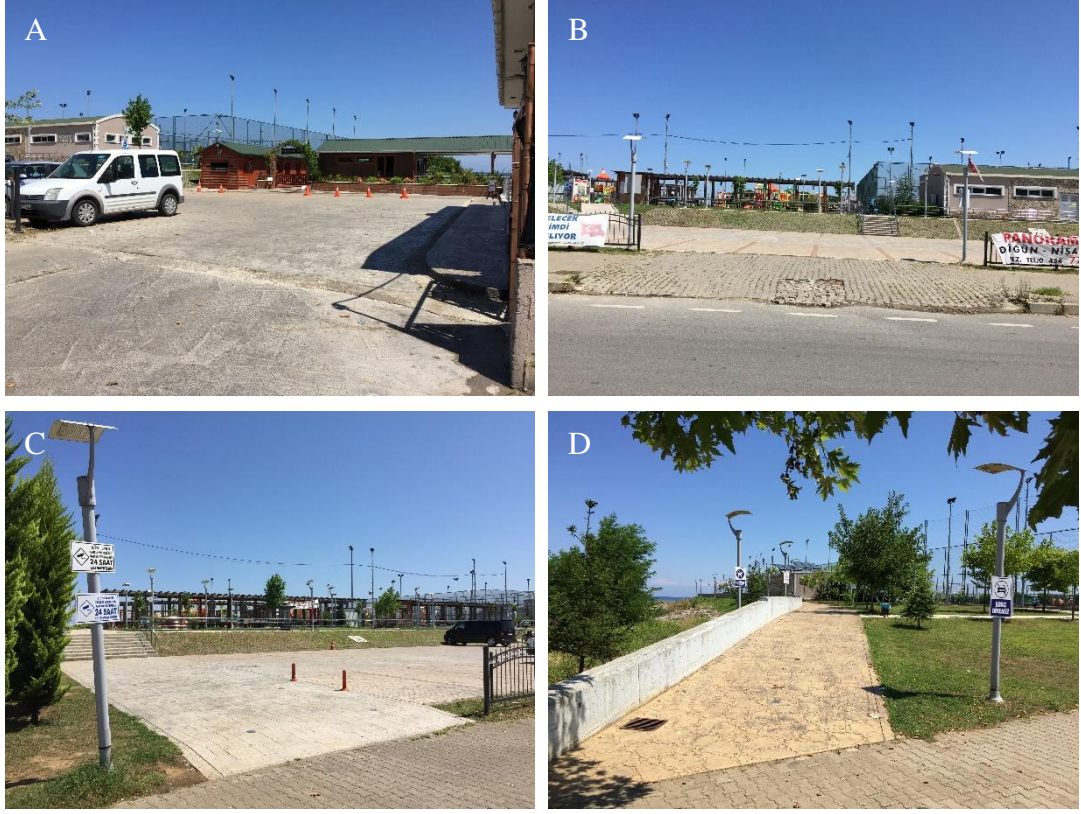
Şekil 4.54. Parkın 4 farklı giriş noktası (A: ; B: ; C: ; D:)

Yakın çevreden gelen kullanıcılar parka kolaylıkla erişebilmektedir. Ayrıca toplu taşıma araçlarının güzergahı üzerinde olması önemli bir artıdır. Özel araç sahipleri için parkın otoparkında her daim park yeri bulunabilmektedir. Park çevresinde engelli bireylere yönelik rampa uygulamaları mevcuttur (Şekil 4.54).

Otopark alanında baskı beton uygulamasından kaynaklandığı düşünülen sorunlar gözlenmiştir. Otopark alanına 2'si araç giriş-çıkışı olmak üzere 3 farklı noktadan erişim sağlanabilmektedir. Yaya kaldırımından girişin sağlandığı noktada park yeri bölümlendirilmesinin yanlış olduğu söylenebilir (Şekil 4.54). 100 araçlık park alanı ihtiyacı karşılayabilmektedir. 1 adet engelli araç park yeri ayrılmıştır (Şekil 4.61 A). Engelli park yeri ölçülerinde olması gereken en az genişlik 3.5 m'dir. Fakat diğer park yeri ölçüleri ile aynı tutulmuştur. Ayrıca 2018 tarihli 30340 sayılı Otopark Yönetmeliği'ne göre park alanlarının %5'i engelli işareti konularak engelli bireyler için ayrılmalıdır (Anonim, 2018g) .

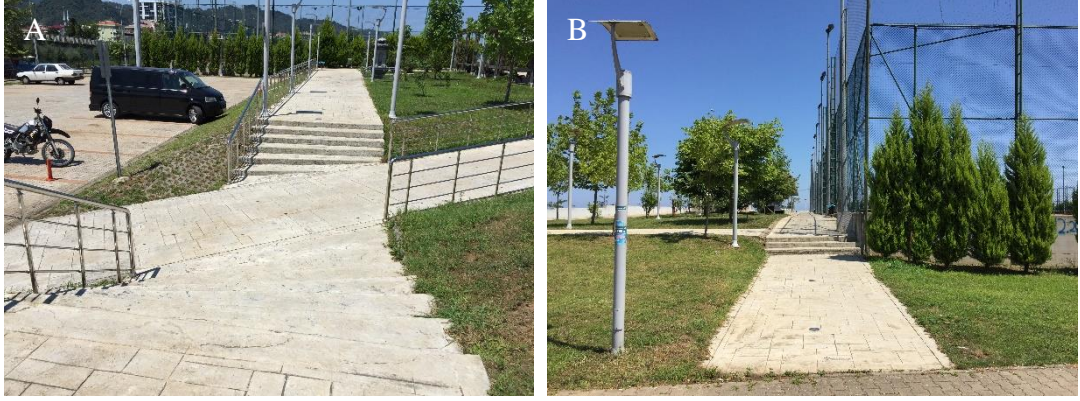
Şekil 4.55. Merdiven uygulamaları (A ; B:)

Park içerisinde engelli bireylere yönelik çözümler düşünülmüştür. Engelli WC, çocuk oyun grupları ve rampa uygulamaları gözlenmiştir. Yol genişlikleri ve yolun durumu birkaç nokta dışında kullanıcılara zorluk çıkarmamaktadır. Yalnız merdiven uygulamalarında daha dikkatli olunmalıdır (Şekil 4.55).

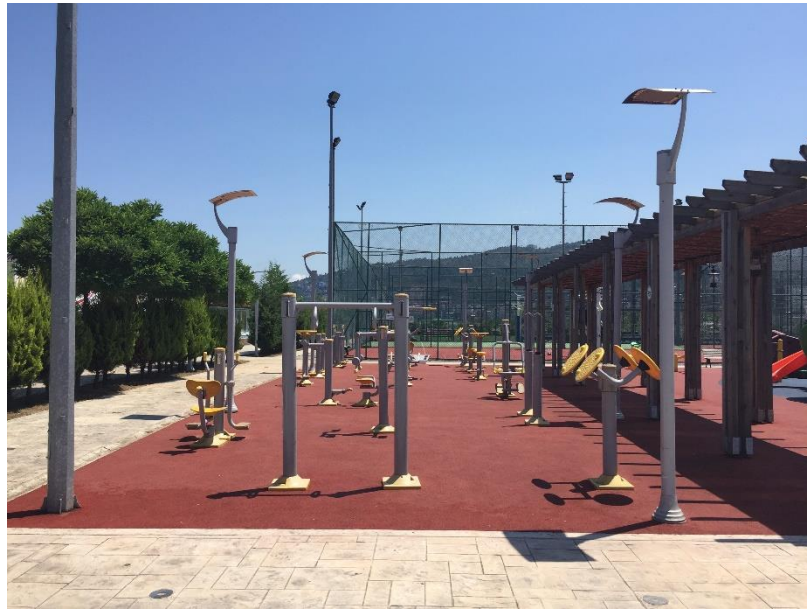
Şekil 4.58. Kondisyon alanı

Kondisyon alanı da çeşitlilik ve bakım açısından başarılıdır. Çevresinde bulunan pergola alanı çocuk oyun alanından ayırmaktadır. Fakat gölge ihtiyacını karşılayamamaktadır (Şekil 4.58).

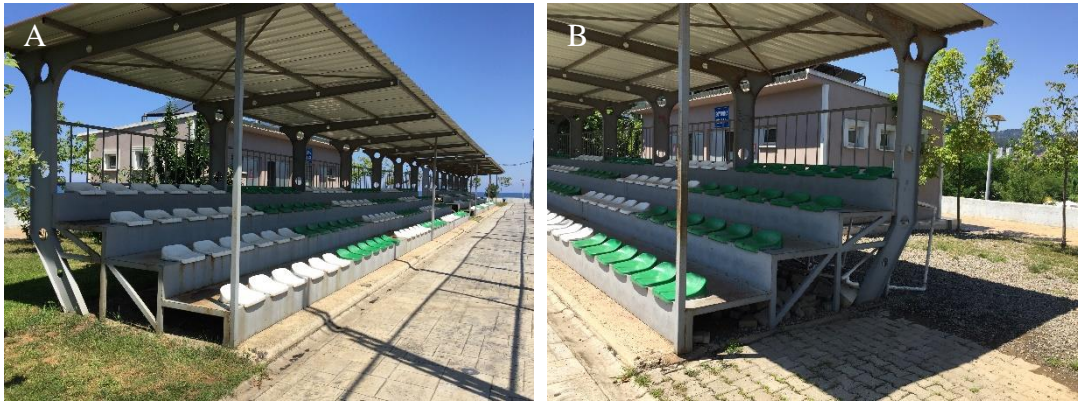
Şekil 4.60. Büyük futbol sahası tribünü (A: ; B:)

Büyük futbol sahası soyunma odasına giriş park içi akslardan değil de tribün arkasından sağlanmaktadır. Mevcut haliyle tasarıma sonradan eklenmiş gibi görünmektedir. Ayrıca tribün altı depo şeklinde kullanılmaktadır (Şekil 4.60).

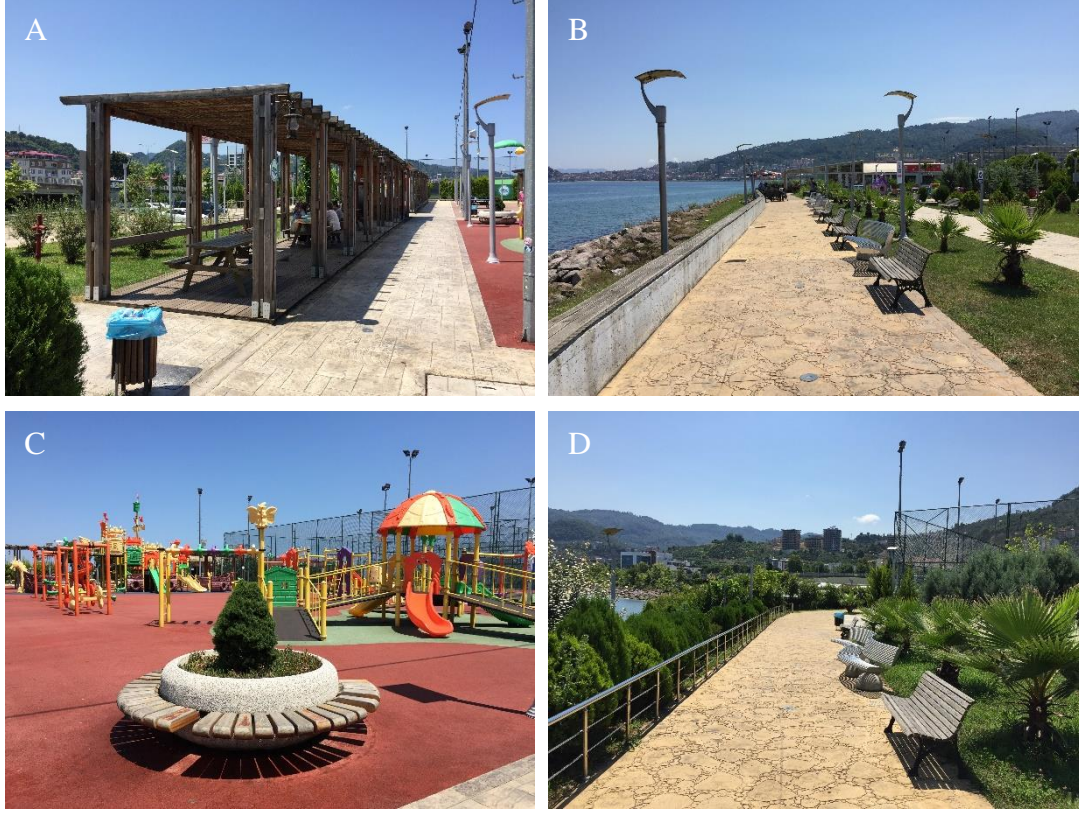
Şekil 4.62. Oturma birimlerinden görünüm (A: ; B: ; C: ; D:)

Açık oturma birimleri yeterli ve bakımlıdır. Çevre parklardan farklı tasarımlara sahip oturma birimleri alanın kalitesini artırmaktadır. Alandaki tüm pergolaların üzeri kapatılmıştır. Yalnız çiçeklikli oturma birimlerinde hasar gözlenmiştir. Ayrıca kuzey hattı boyunca uzanan taş üzeri ahşap kaplama oturma birimi bir noktadan itibaren devam etmemektedir. Mevcut uygulama alanın kalitesini düşürmektedir (Şekil 4.62).

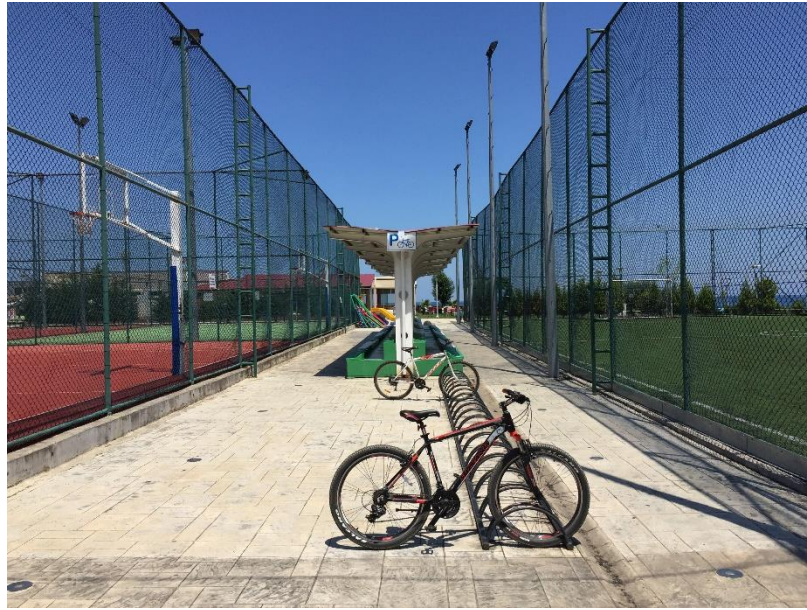
Şekil 4.63. Bisiklet parkından görünüm

Bilgilendirme ve uyarı levhaları yeterlidir. Park içerisinde bisiklet ile gezilmemesini belirten uyarı levhaları dikkat çekmektedir. Tribün kenarında yer alan 2 adet bisiklet parkının otopark bölümünde çözülmesi daha yerinde bir yaklaşım olabilirdi (Şekil 4.63).

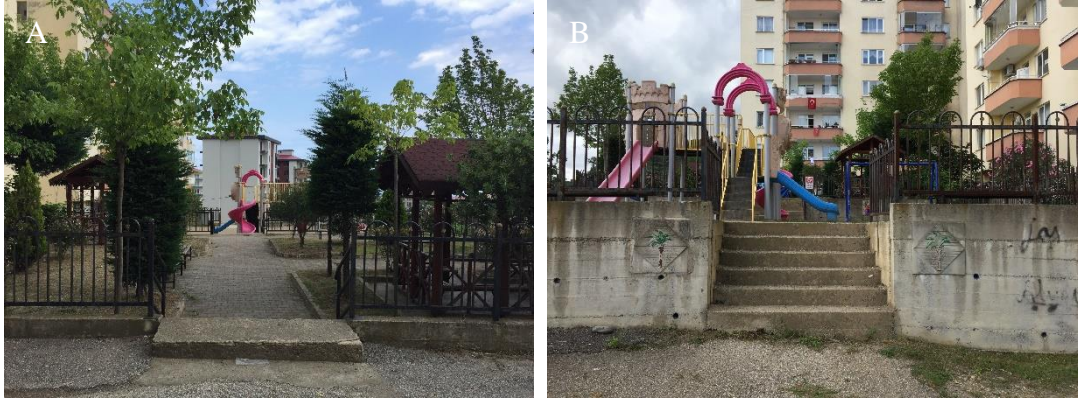
Şekil 4.68. Parkın kuzey ve güney girişleri (A: Güney giriş; B: Kuzey giriş)

Parkın toplu taşıma araçları güzergahı üzerinde olması önemli bir artıdır. Yalnız yakın çevre kullanıcılarına hizmet verebilen bir park olduğu söylenebilir. Çünkü yüksek eğimli arazi yapısı erişimi zorlaştırmaktadır. Park çevresinde engelli bireylere yönelik bir düzenleme gözlenmemiştir. Özel araç sahipleri yol kenarlarını park yeri olarak kullanabilmektedirler (Şekil 4.68).

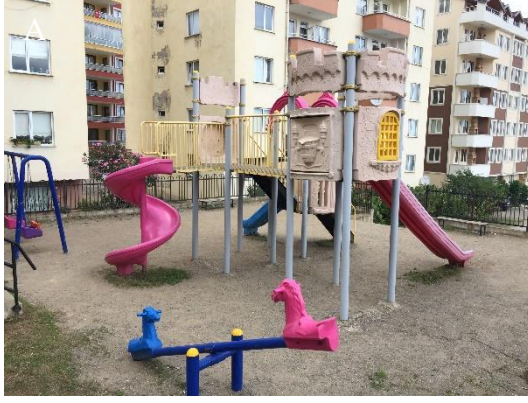
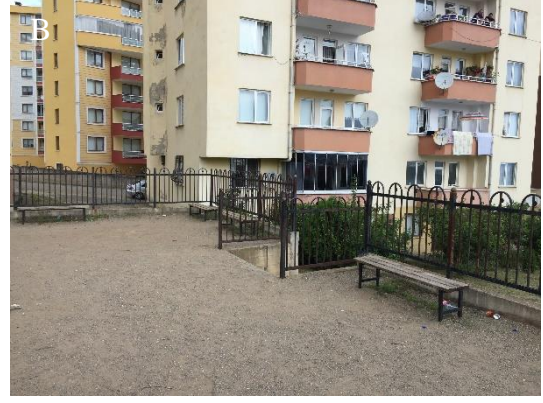
Şekil 4.69. Çocuk oyun alanı (A: ; B:)

Çocuk oyun alanı kum zemin üzerinde 1'er adet kaydırak grubu, salıncak ve tahterevalliden oluşmaktadır. Oyuncaklar bakımlıdır. Çevresinde 5 adet arkalık bölümü olmayan bank bulunmaktadır. Alana erişim kuzey ve güneyde yer alan merdiven ile sağlanmaktadır. Özellikle güneydeki yüksek merdivenli park girişi ebeveynleri tedirgin etmektedir. Yetişkin bireylerin salıncakları kullandıkları gözlenmiştir (Şekil 4.69).

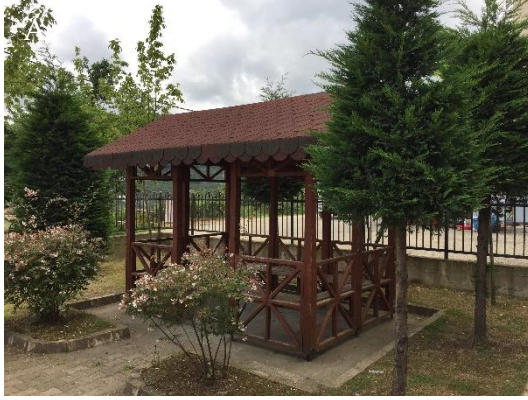
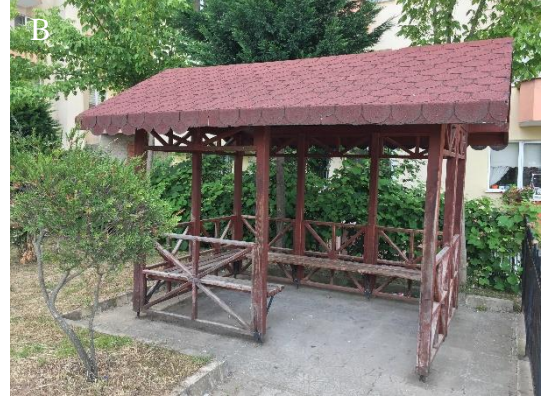
Şekil 4.70. Kapalı oturma birimlerinden görünüm (A: ; B:)

Parkta 2 adet çardak bulunması park kullanımı olumlu yönde desteklemiştir. Oturma birimlerinin yeterli ve bakımlı olduğu söylenebilir. Fakat daha fonksiyonel banklar tercih edilebilirdi (Şekil 4.70).
