**GİRESUN KENTİ PARKLARININ PEYZAJ TASARIM KRİTERLERİ
AÇISINDAN İNCELENMESİ**

YÜKSEK LİSANS TEZİ

ORDU 2019

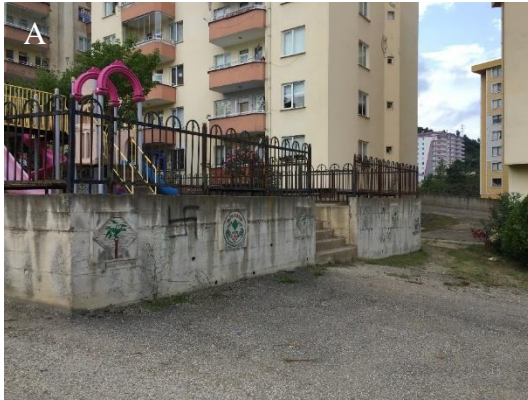
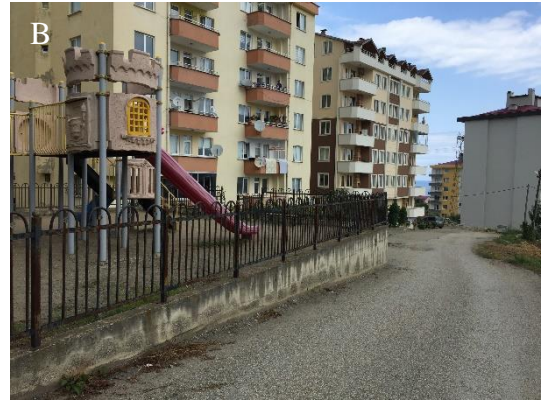
Şekil 4.71. Park çevresinden görünüm (A: ; B:)

Kuşatma elemanları vandalizm faaliyetlerine maruz kalmıştır. Ayrıca dışarıdan güzel bir görünüm sergilememektedir. Aynı şekilde döşemelerin eskimiş olması parkın kalitesini düşürmektedir (Şekil 4.71).

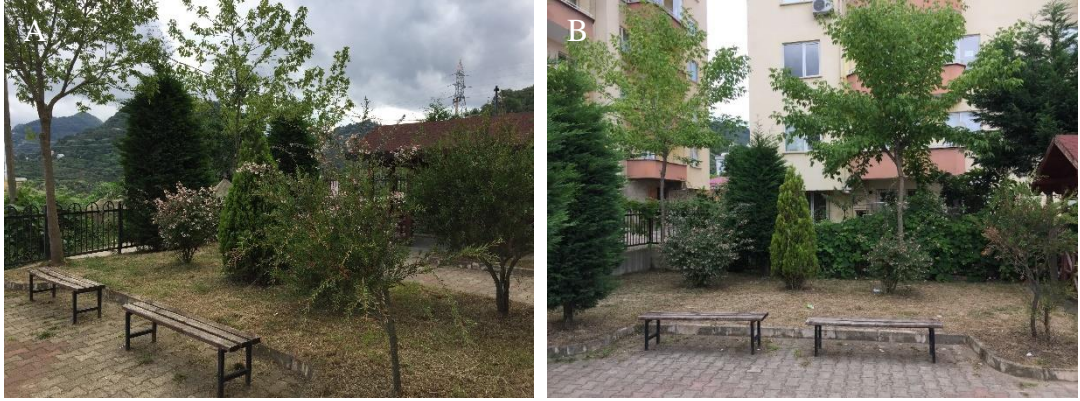
Şekil 4.72. Fonksiyonel bitki kullanımı (A: ; B:)

Bitkilerin çoğunlukla gizlilik (mahremiyet) sağlama, yönlendirme, fon oluşturma ve gölge fonksiyonlarından faydalanılmıştır. Yalnız çocuk oyun alanı çevresinde gölge ihtiyacı karşılanamamaktadır (Şekil 4.72).

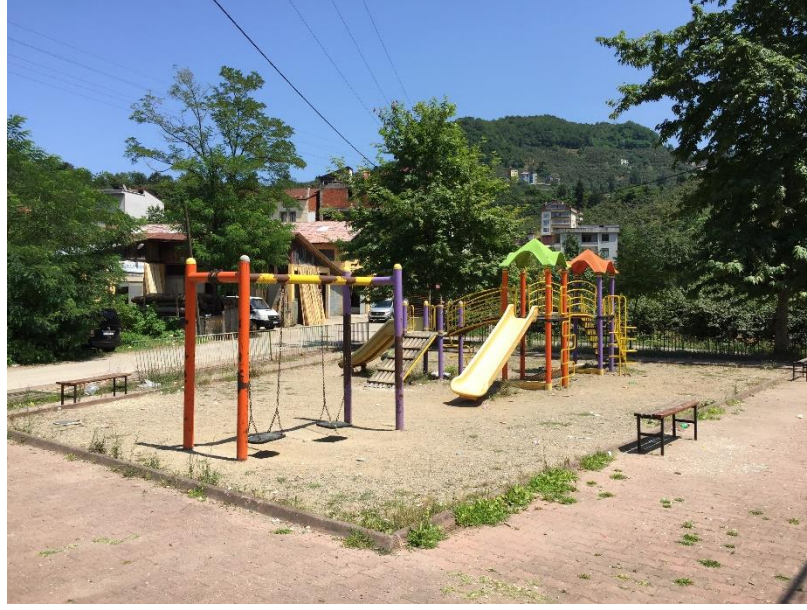
Şekil 4.76. Çocuk oyun alanı

Çocuk oyun alanında 1'er adet kaydırak grubu, salıncak ve tahterevalli bulunmaktadır. Zemin kaplaması olarak kum tercih edilmiştir. Çevresinde 5 adet bank mevcuttur. Fakat 2 tanesi hasarlıdır. Aynı şekilde oyun ekipmanları da hasar görmüştür. Kum zemin işlevsiz bir hal almıştır. Kuzey cephedeki ferforjenin bir bölümü yıkılarak parka bir erişim noktası eklenmiştir (Şekil 4.76).

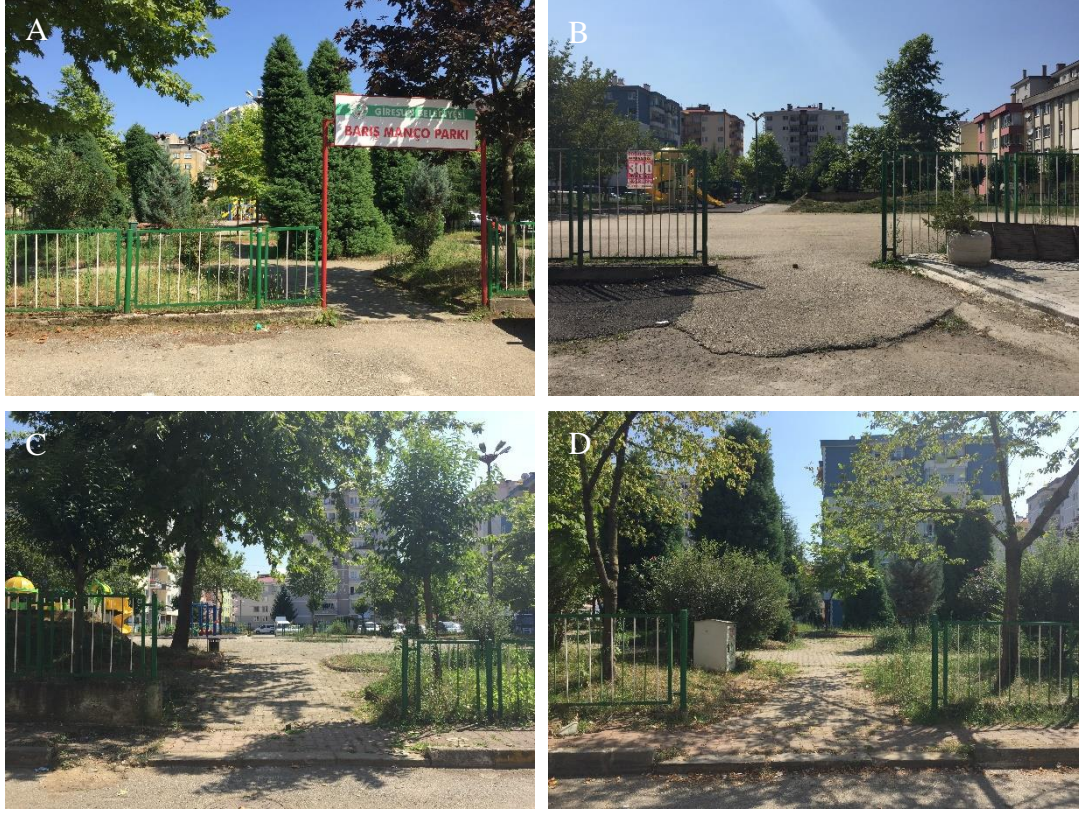
Şekil 4.81. Parkın 4 farklı giriş noktası (A: Batı giriş; B: Doğu giriş; C, D: Güney giriş)

Yayalar açısından erişim kolaylıkla sağlanabilmektedir. Park toplu taşıma araçlarının güzergahına yakın bir noktada bulunmaktadır. Özel araç sahipleri parkın 4 cephesinde yol kenarlarını park yeri olarak kullanabilmektedirler. Ayrıca güney cephesindeki açık alan otopark alanı olarak değerlendirilmektedir. Park girişlerinin engelli bireylere uygun olduğu söylenemez (Şekil 4.81 D).

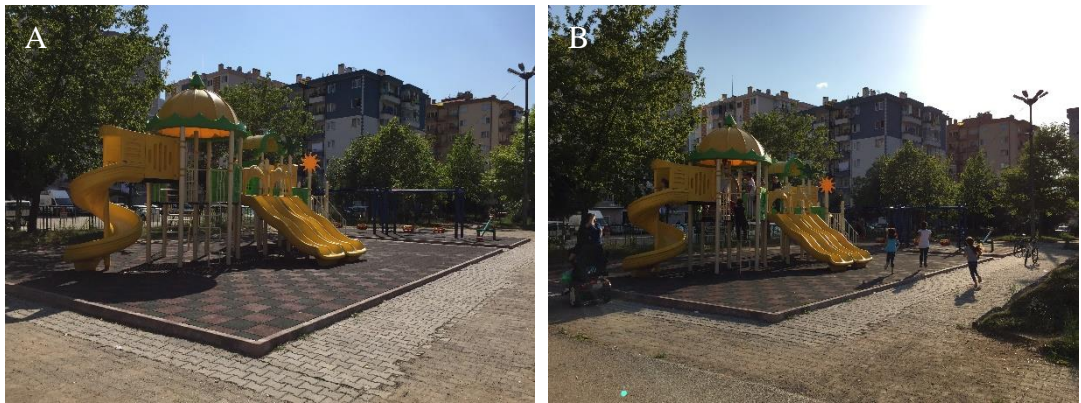
Şekil 4.82. Çocuk oyun alanı (A: ; B:)

Çocuk oyun alanında kauçuk zemin üzerinde 1'er adet kaydırak grubu, tahterevalli ile 2 adet salıncak bulunmaktadır. Oyuncaklar ve zemin oldukça bakımlıdır. 6 yaş ve üzeri çocuklara uygun oyun elemanları bulunmamaktadır. Park alanına yakın bir zamanda eklenen oyun alanı kullanıcıların yoğun ilgisine maruz kalmaktadır. Engelli yetişkin bir bireyin oyun alanı kenarında olduğu gözlenmiştir (Şekil 4.82).

Alan içi sirkülasyon daha güzel bir şekilde uygulanmalıdır. Park içerisinde patika yollar gözlenmiştir (Şekil 4.84). Ayrıca döşemelerin ne kadar eski olduğu çocuk oyun alanı çevresindeki yeni döşemelerden anlaşılmaktadır (Şekil 4.82).

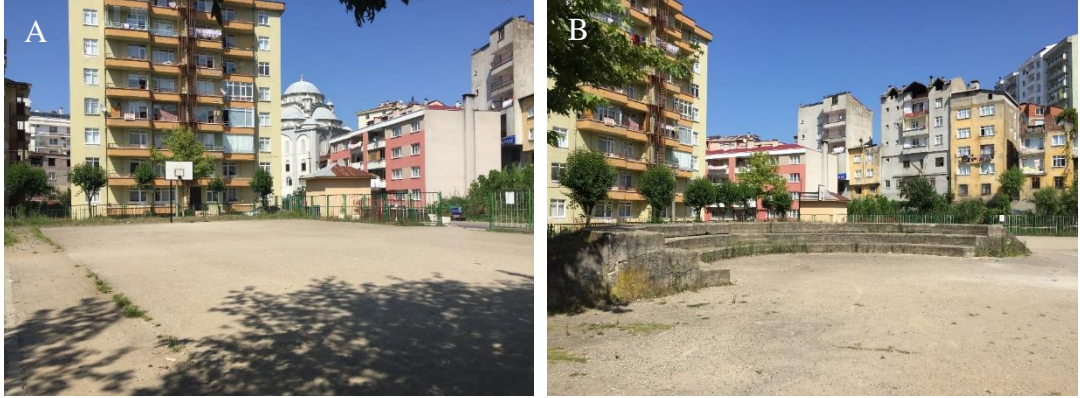
Şekil 4.83. Basketbol sahası ve amfi (A: Basketbol sahası; B: Amfi)

Kuzey-güney doğrultusunda yerleştirilen basketbol sahasının zemininde beton zemin tercih edilmiştir. Potalar yakın bir zamanda yenilenmiştir. Yol yakını bir noktada

bulunması araçlar açısından tehlike oluşturmaktadır. Bu ve buna benzer durumlar diğer birçok parkta gözlenmiştir. Yüksek ferforje kuşatması önlem olarak alınmıştır (Şekil 4.83 A).

Alanda nadir olarak kullanılan bir amfi uygulaması mevcuttur. Fakat amfi oldukça bakımsız ve eski bir görünüm sergilemektedir. Tasarım içerisinde uygun bir noktada olmadığı söylenebilir (Şekil 4.83 B).

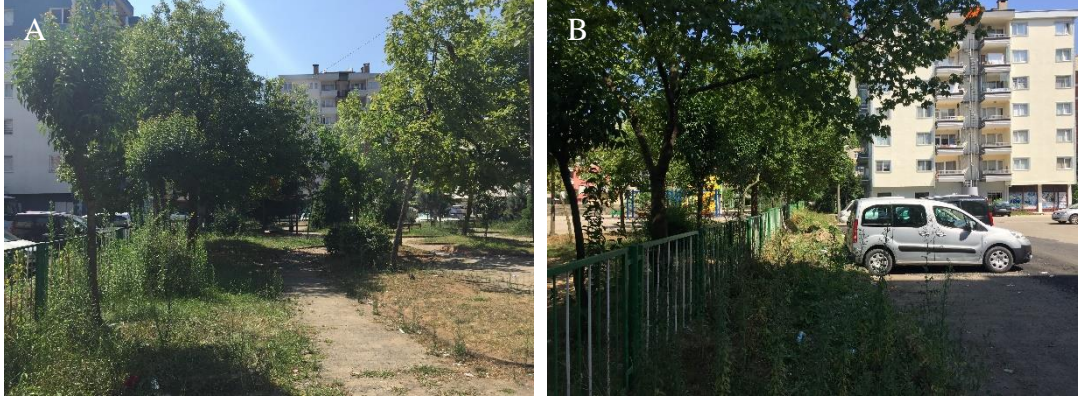
Şekil 4.86. Bitkisel bakımsızlık (A: ; B:)

Parkta geniş yapraklı ağaçlar ile ibrelü türlere yer verilmiştir. Batı kesiminde varlık gösteren bitkisel yoğunluk doğu kesiminde zayıf kalmıştır. Mevcut durumda ağaç ve çalılar bakımlılık ve çeşitlilik açısından başarılı bulunmuştur. Fakat çim alanlar oldukça bakımsızdır. Ayrıca güney cephedeki parkın otopark ile sınırı kendi haline bırakılmıştır (Şekil 4.86).

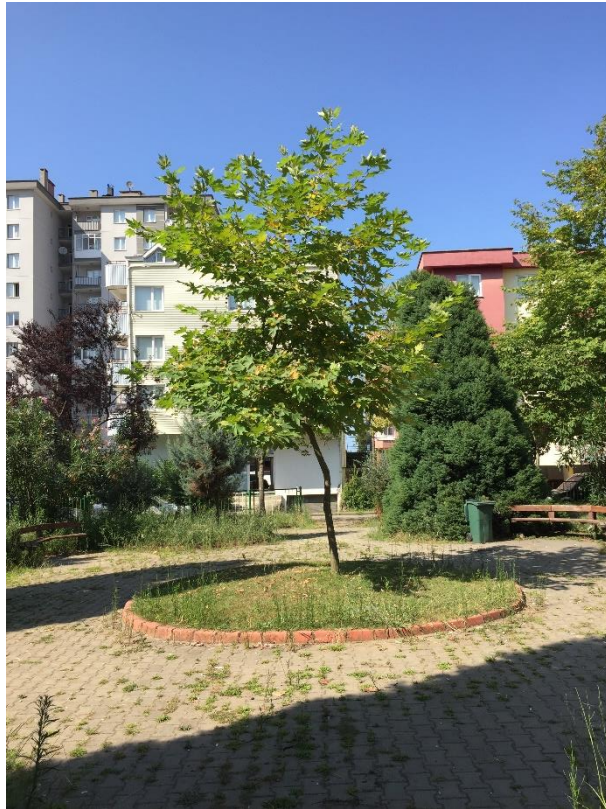
Şekil 4.87. Fonksiyonel bitki kullanımı

Bitkilerin çoğunlukla gölge sağlama, gizlilik (mahremiyet) sağlama, odak noktası oluşturma ve merak uyandırma şeklinde sıralayabileceğimiz fonksiyonlarından faydalanılmıştır. Basketbol sahası ve amfi çevresinde gölge ihtiyacı tam olarak karşılanamamaktadır (Şekil 4.87).

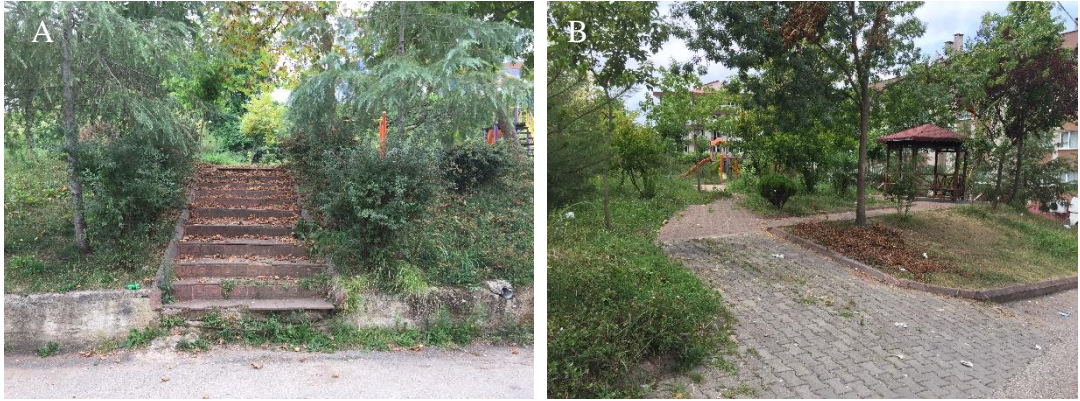
Şekil 4.90. Parkın giriş noktaları (A: Kuzey giriş; B: Doğu giriş)

Parkın toplu taşıma araçlarının kalkış noktası üzerinde bulunması erişim açısından olumludur. Özel araç sahipleri yol kenarlarını park alanı olarak kullanabilmektedirler. Ancak yüksek eğimli arazi yapısı yayalar açısından erişimi zorlaştırmaktadır. Ayrıca çevresinde engelli bireylere yönelik bir düzenleme bulunmamaktadır (Şekil 4.90).

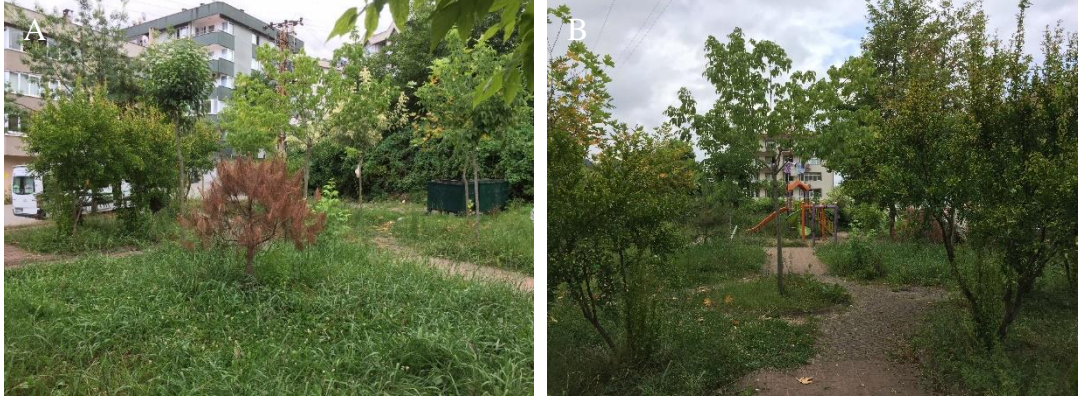
Şekil 4.93. Bitkisel bakımsızlık (A: ; B:)

Çoğunlukla geniş yapraklı ve ibreli türlerin tercih edildiği park alanında ağaçlar çeşitlilik ve bakım açısından başarılı bulunmuştur. Fakat çim alanlar oldukça bakımsızdır. Özellikle çim alanların durumu parkın kalitesini düşürmektedir (Şekil 4.93).

Parkta bitkilerin gölge sağlama, odak noktası oluşturma ve yönlendirme fonksiyonlarından yararlanılmıştır. Bitkisel bakımsızlık bitkilerin fonksiyonel açıdan işlevlerini olumsuz yönde etkilemektedir (Şekil 4.93).

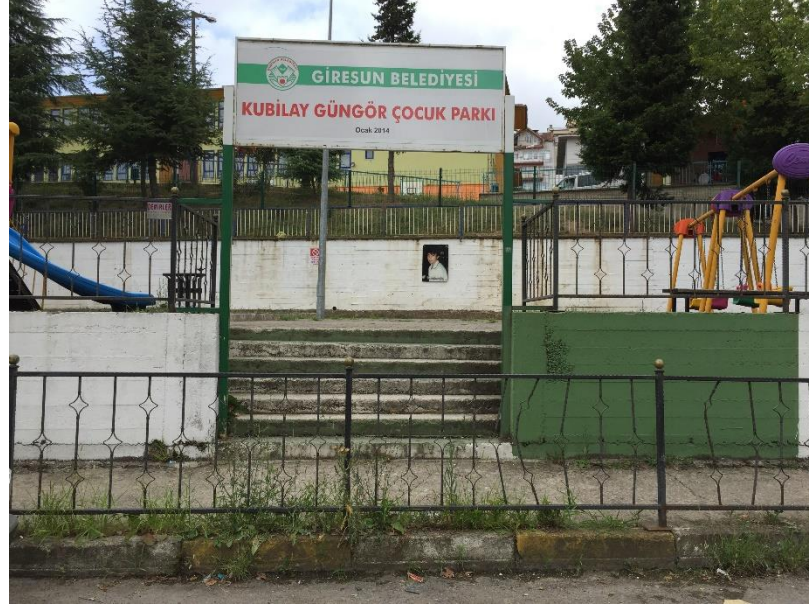
Şekil 4.95. Parkın giriş noktası

Yayalar açısından parka erişimin kolay olduğu söylenebilir. Park toplu taşıma araçlarının güzegahına yakın bir noktada bulunmaktadır. Özel araç sahipleri yol kenarlarını ve kuzey cephedeki otopark alanını park yeri olarak kullanabilmektedir. Fakat kent merkezine yakınlığından dolayı uygun bir park yeri bulmak genellikle sorundur. Parkın çevresinde engelli bireylere yönelik bir düzenleme gözlenmemiştir (Şekil 4.95).

tedirgin olmaktadır. Basit bir kilit sistemi park için önemli bir ihtiyaç olarak görülmektedir (Şekil 4.95).

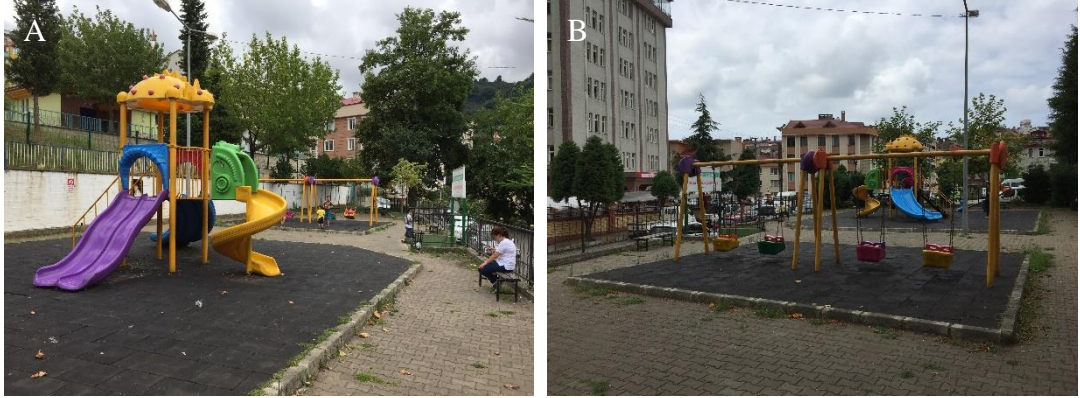
Şekil 4.96. Çocuk oyun alanı (A: ; B:)

Çocuk oyun alanı 1'er adet tahterevalli ve kaydırak grubu ile 2 adet salıncaktan oluşmaktadır. Zemin elemanı olarak kauçuk tercih edilirken sınırlandırma elemanı olarak beton bordür kullanılmıştır. Alan genel olarak bakımlıdır. 6 yaş ve üzeri çocuklara uygun oyun elemanı bulunmamaktadır (Şekil 4.96).

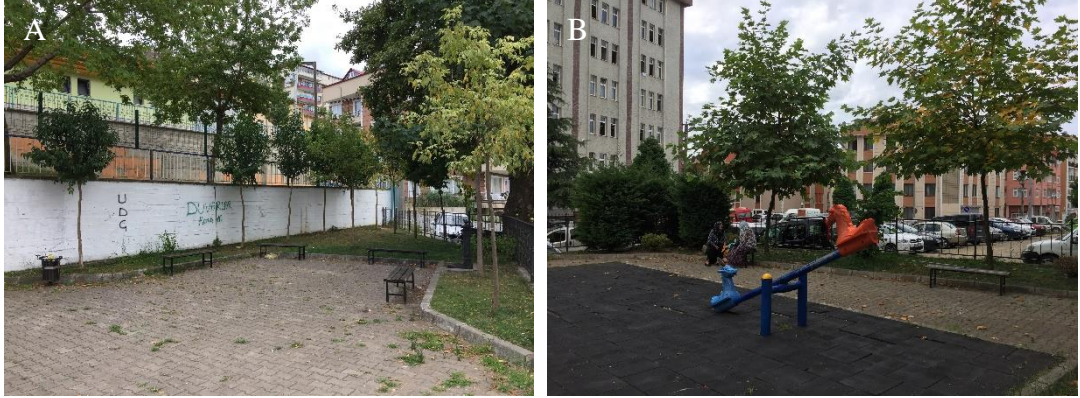
Şekil 4.97. Parktan görünüm (A: ; B:)

Alandaki bank, çöp kutusu ve aydınlatma elemanı yeterli ve bakımlıdır. Ancak arkalık bölümü olmayan banklar özellikle yetişkin bireyler açısından şikayet konusu olmaktadır (Şekil 4.97). Ayrıca aydınlatma elemanı daha güzel bir noktaya yerleştirilmelidir.

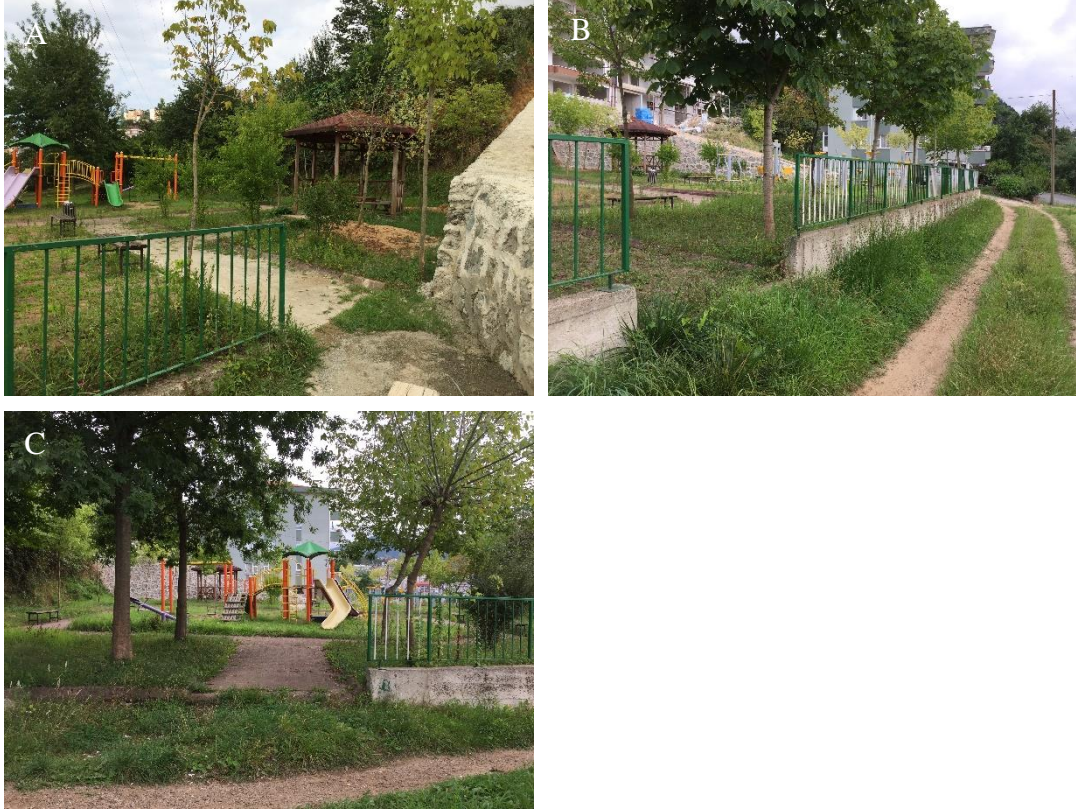
Şekil 4.100. Parkın giriş noktaları (A: Batı giriş; B: Kuzey giriş; C: Doğu giriş)

Park oldukça yüksek eğimli bir arazi üzerinde bulunmaktadır. Bu sebepten ötürü yakın çevre kullanıcıları açısından bile erişim kolay olmamaktadır. Fakat toplu taşıma araçlarının güzergahına yakın bir noktada olması önemli bir artıdır. Özel araç sahipleri yol kenarlarına araçlarını bırakabilmektedirler. Engelli bireylerin parka erişebilmeleri oldukça güçtür (Şekil 4.100).

Parkta geniş yapraklı ve çalı türlerine yer verilmiştir. Orta boylu ağaçlarında yer aldığı alanda ağaç ve çalılar bakımlıdır. Ancak çim alanlar bakımsızdır. Öyle ki çimlerin parkı işgal ettikleri bile söylenebilir (Şekil 4.100).

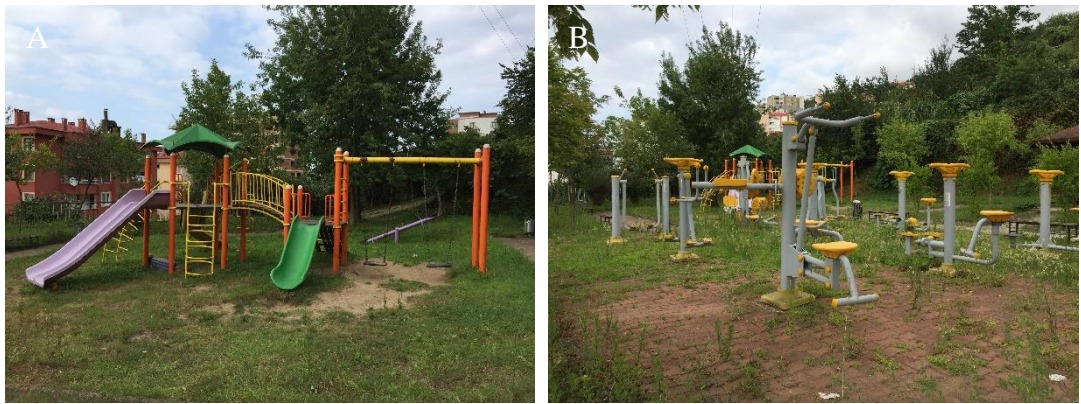
Şekil 4.101. Çocuk oyun ve kondisyon alanı (A: Çocuk oyun alanı; B: Kondisyon alanı)

Çocuk oyun alanı toprak zemin üzerinde 1'er adet kaydırak grubu, salıncak ve tahterevalliden oluşmaktadır. Alanda ayrıca kondisyon aletlerine de yer verilmiştir. Spor ekipmanları çeşitlilik ve bakımlılık açısından başarılı bulunmuştur. Fakat her iki alanın zemini de son derece bakımsızdır (Şekil 4.101).

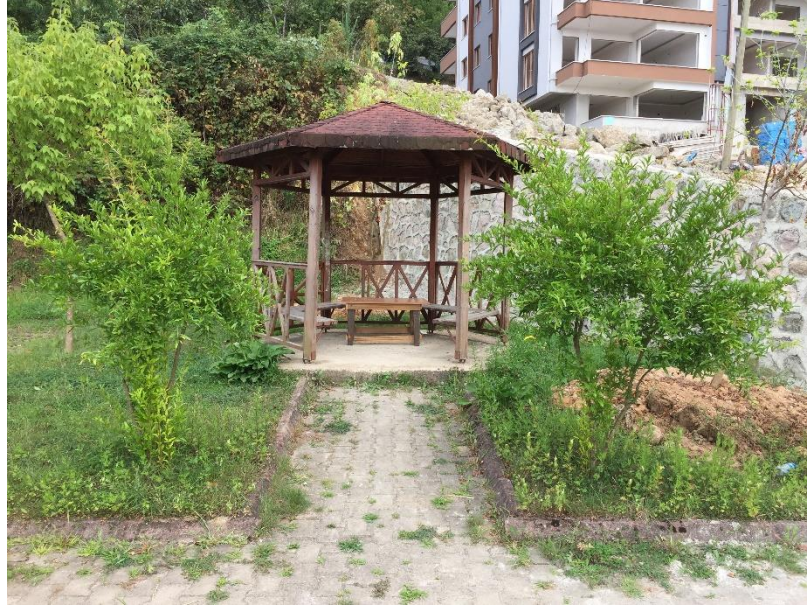
Şekil 4.102. Çardak kullanımı

Alan içi sirkülasyonda kullanıcılara ve engelli bireylere güçlük çıkartabilecek uygulamalar bulunmaktadır (Şekil 4.102).

Oyun ve kondisyon alanı çevresinde yer alan bankların yeterli oldukları söylenebilir. Ancak çardağın hasarlı olduğu ve park çevresinde devam eden inşaatın başta park girişi olmak üzere parka zarar verdiği gözlenmiştir (Şekil 4.102).

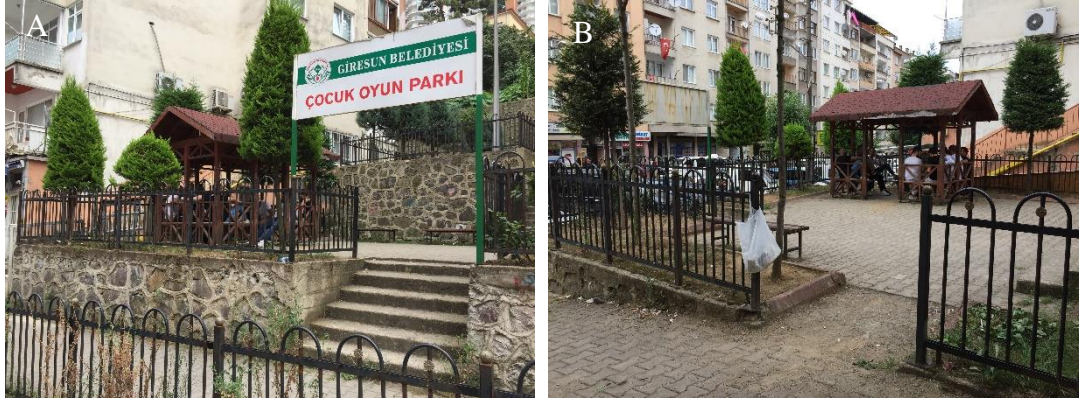
Şekil 4.104. Parkın giriş noktaları (A: Kuzey giriş; B: Batı giriş)

Yerleşim yoğunluğunun fazla olduğu bir noktada bulunan parka erişim yayalar açısından oldukça kolaydır. Park toplu taşıma araçlarının güzergahı üzerinde bulunmaktadır. Yalnız özel araç sahiplerinin araçlarını park edebilmeleri oldukça güçtür. Parkın batı girişindeki eğimli yol dışında yakın çevrede engelli bireylerin parka erişimlerini kolaylaştırabilecek bir düzenleme gözlenmemiştir (Şekil 4.104 B).

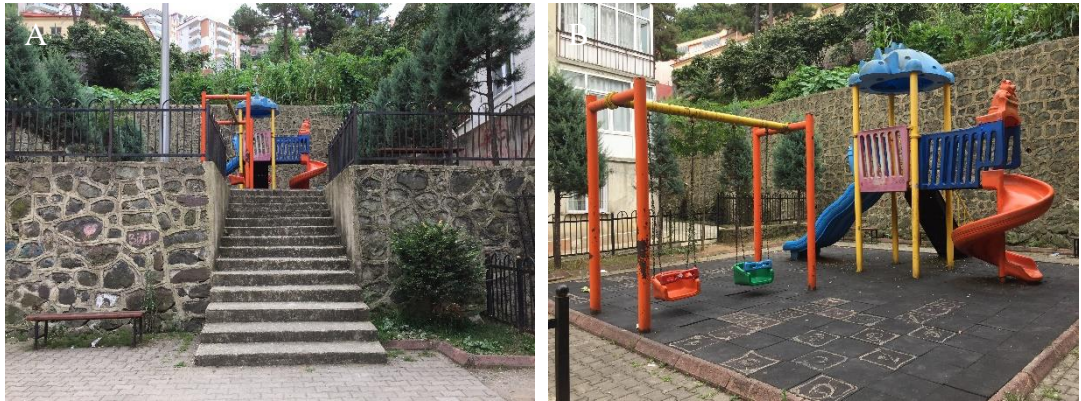
Şekil 4.105. Çocuk oyun alanı (A: ; B:)

Çocuk oyun alanı kauçuk zemin üzerinde 1'er adet salıncak ve kaydıraftan oluşmaktadır. Zemin ve oyuncaklar genel olarak bakımlıdır. Çocukların farklı oyun arayışları zeminde kendini göstermektedir. Merdivenli giriş ebeveynleri tedirgin etmektedir. Basit bir kilit sistemi çözüm olarak düşünülebilir (Şekil 4.105). Ayrıca döşemelerin eski görünümü parkın kalitesini düşürmektedir.

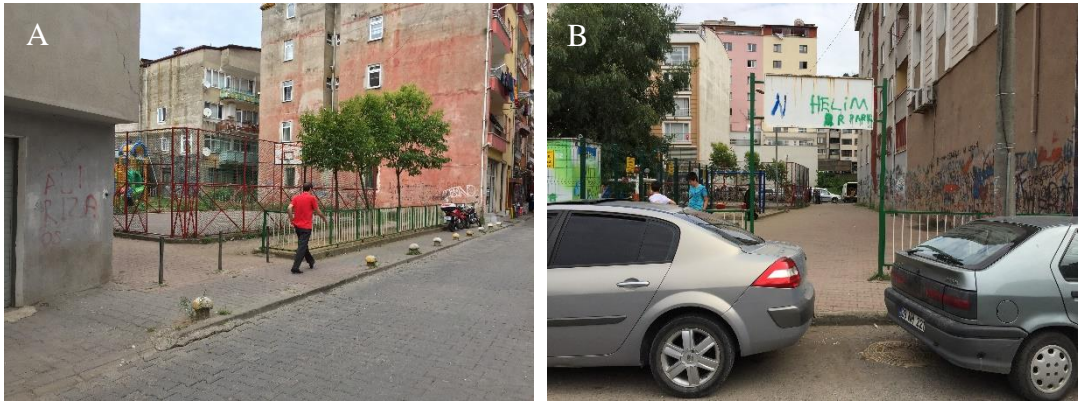
Şekil 4.108. Parkın giriş noktaları (A: Güney giriş; B: Kuzey giriş)

Alana erişim yayalar açısından oldukça kolaydır. Park toplu taşıma araçlarının güzergahı üzerinde bulunmaktadır. Yalnız özel araç sahiplerinin park imkanı yok denecek kadar azdır. Parkın güney girişinde garaj girişleri için rampa uygulamaları mevcuttur. Bu uygulamalar dışında engelli bireylerin parka erişimini kolaylaştırabilecek bir düzenleme gözlenmemiştir (Şekil 4.108 A).

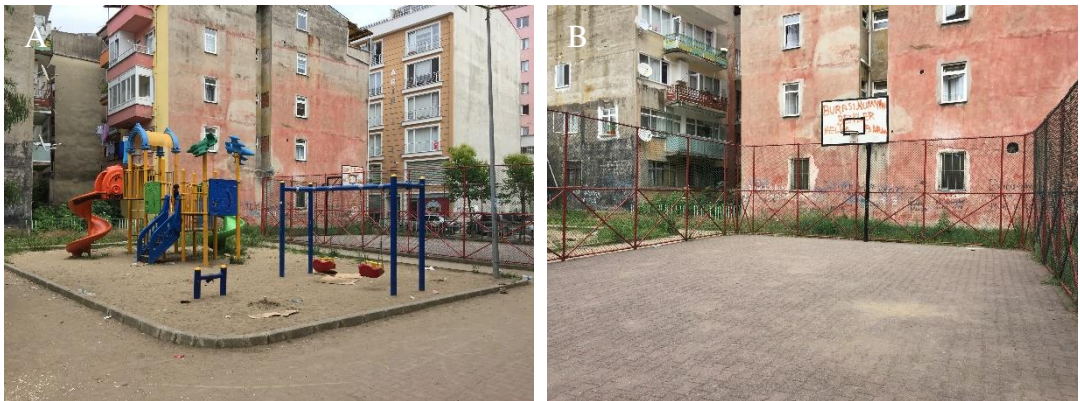
Şekil 4.109. Çocuk oyun alanı ve tek basketbol sahası (A: Çocuk oyun alanı; B: Tek pota basketbol sahası)

Çocuk oyun alanı kum zemin üzerinde 1'er adet kaydırak, salıncak ve tahterevalliden oluşmaktadır (Şekil 4.109 A). Kafes telleri sağlam olan basketbol sahasında tüm park duvarları gibi pota da boyanmıştır (Şekil 4.109 B). Her iki zeminde bakımsız görünmektedir. Ayrıca tahterevalli kullanılamaz haldedir.

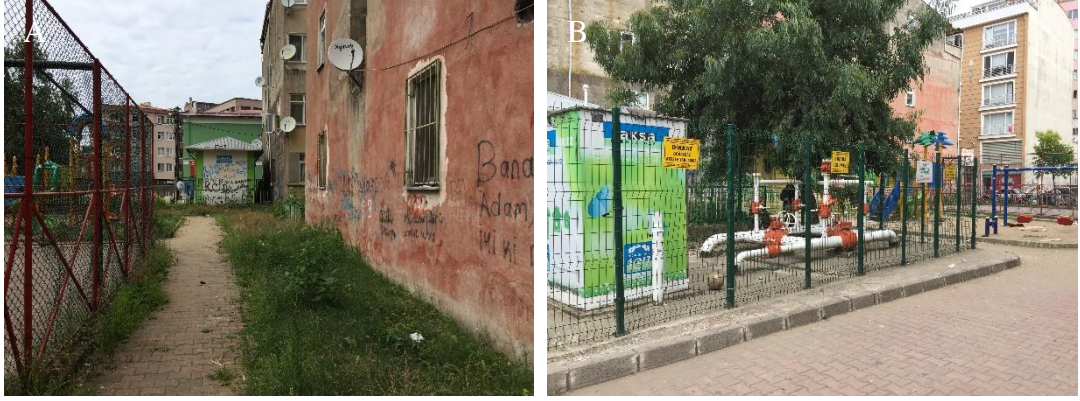
Şekil 4.110. Parktan görünüm (A: ; B:)

Parkın kuzey sınırında doğalgaz hat vanası ile elektrik altyapısına ilişkin bir yapı yer almaktadır. Her iki yapının da park için uygun olmadığı açıktır. Ayrıca iki yapı arasında hurda eşyalar bırakılmaktadır. Top oynayan çocuklar sıklıkla telleri aşarak toprakları geri almaktadırlar. Çim alanlar üzerinde mangal yapmak amacıyla ateş yakılan bir bölüm bulunmaktadır (Şekil 4.110).

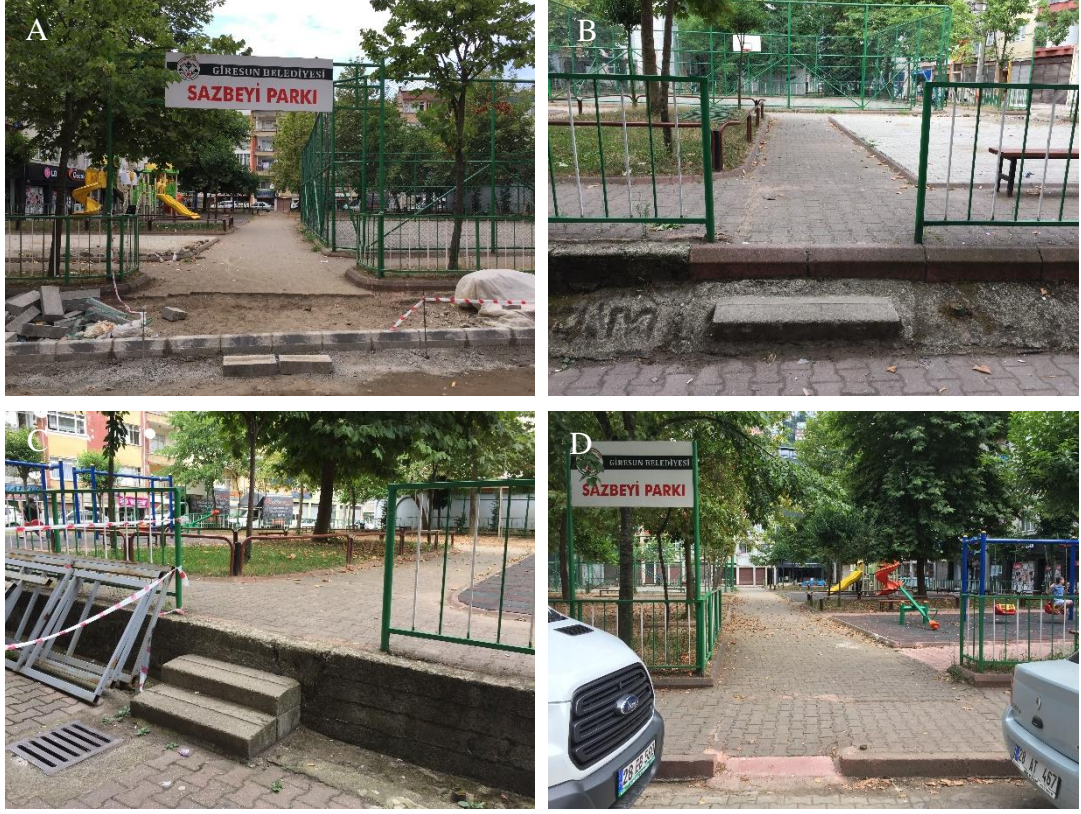
Şekil 4.113. Parkın giriş noktaları (A: Güney giriş; B, C: Batı giriş; D: Kuzey giriş)

Yoğun konut dokusu içerisinde yer alan parka yayalar açısından erişimin kolay olduđu söylenebilir. Park toplu taşıma araçlarının güzergahı üzerinde bulunmaktadır. Ancak özel araç sahipleri için park yeri bulabilmek oldukça güçtür. Yakın çevresinde engelli bireylerin park alanına erişebilmelerini kolaylaştırabilecek bir düzenleme gözlenmemiştir. Sadece parkın kuzey giriş noktasında bir rampa uygulaması bulunmaktadır (Őekil 4.113 D).

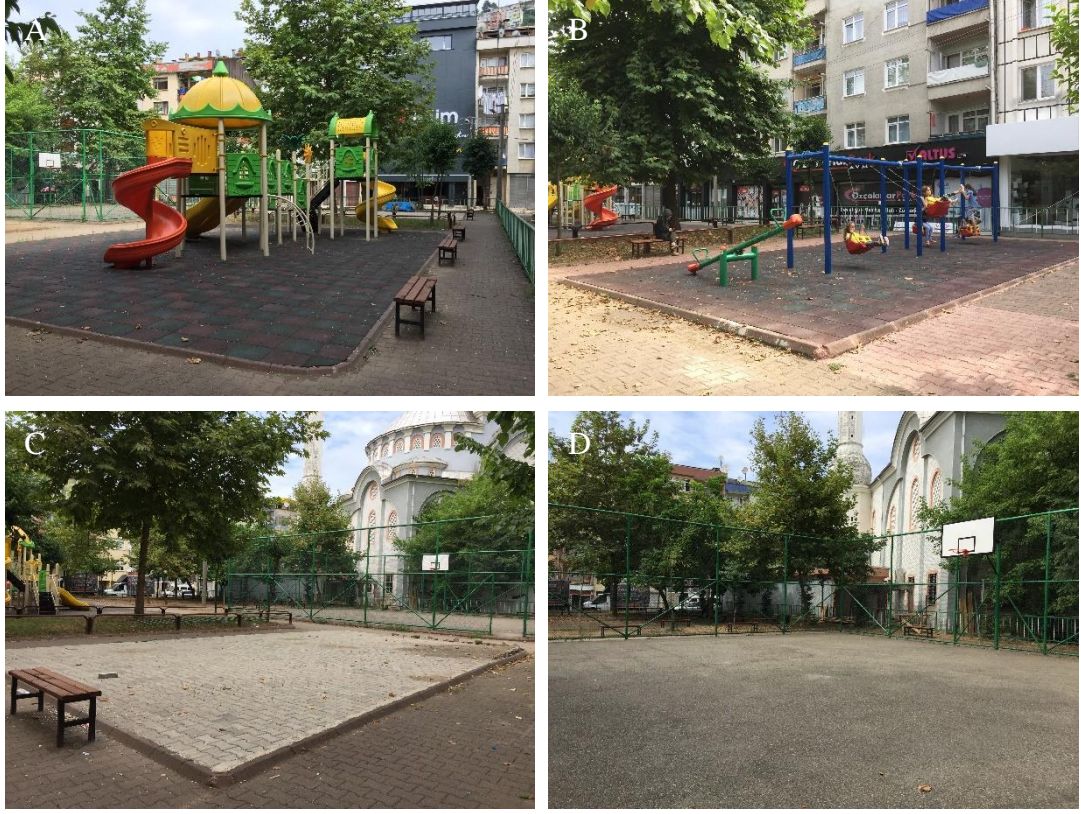
Şekil 4.114. Parktan görünüm (A: ; B: ; C: ; D:)

Çocuk oyun alanında kauçuk zemin üzerinde 1'er adet kaydırak grubu, tahterevalli ile 2 adet salıncak bulunmaktadır. Yakın bir zamanda kum zemin kauçuk zemin ile değiştirilmiş olup oyuncaklar yenilenmiştir. Oyuncaklar ve zemin bakımlıdır. Salıncaklar diğer birçok parkta olduğu gibi 0-6 yaş grubuna yöneliktir. Özellikle 7-14 yaş grubundan çocukların salıncakları kullandıkları gözlenmektedir (Şekil 4.114).

Tek pota basketbol sahası da yakın bir zamanda yenilenmiştir. Alan bakımlıdır. Potanın kafes telleri üzerine yerleştirildiği görülmektedir. Ayrıca parkta boş bir zemin bulunmaktadır (Şekil 4.114).

Park içerisinde yer alan aydınlatma elemanı 3 adet çevre aydınlatma elemanı ile desteklenmektedir. Bu bakımdan park içi ışıklandırmanın yeterli olduğu söylenebilir. Fakat park için başarılı bir tasarıma sahip oldukları söylenemez. Park her ne kadar temizlik açısından sorunlu olmasa da mevcut park büyüklüğü dikkate alındığında 4 adet çöp kutusu yeterli gelmeyebilir. Ayrıca döşemelerin eski oldukları anlaşılmaktadır (Şekil 4.114).

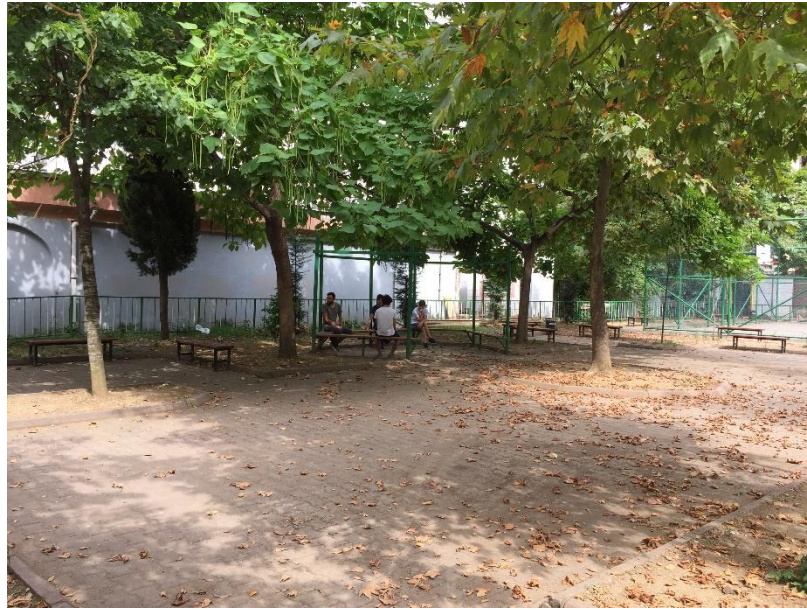
Şekil 4.115. Parktan görünüm

Parkta yer alan tüm oturma birimleri yakın bir zamanda yenilenmiştir. Banklar yeterli ve bakımlıdır. Fakat mevcut bank tasarımları kullanıcılar tarafından şikayet konusu olmaktadır. Parkta özellikle arkalık bölümü olmayan bankların yanı sıra klasik bank tasarımlarına veya kapalı oturma birimlerine ihtiyaç duyulmaktadır (Şekil 4.115).

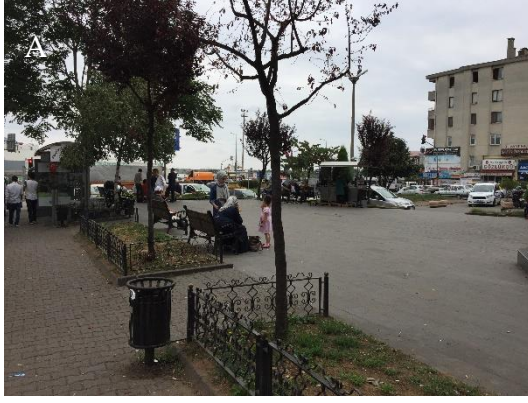
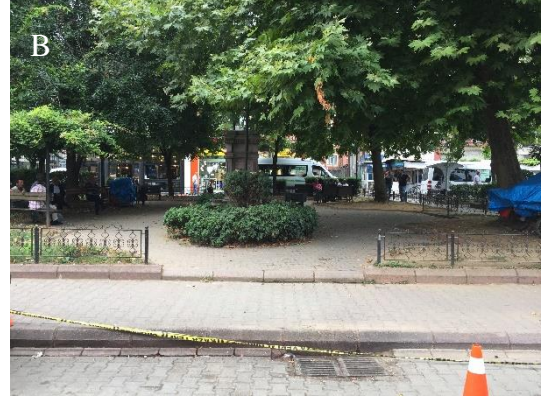
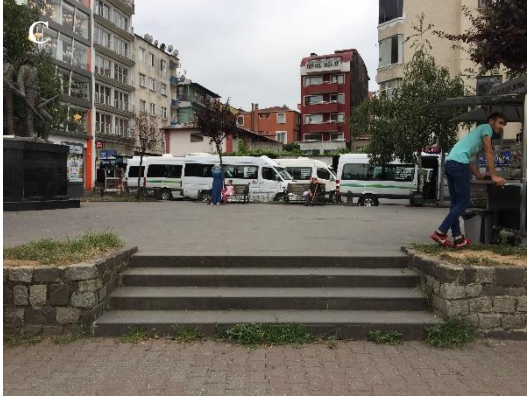
Şekil 4.118. Park giriş noktaları (A: Batı giriş; B, C: Doğu giriş)

Park toplu taşıma araçlarının güzergahı üzerinde bulunmaktadır. Ancak özel araç sahipleri için ücretsiz bir park yeri bulabilmek oldukça güçtür. Sadece batı cephesinde 2 adet engelli rampası bulunsa da yeterli olduğu söylenemez. Özellikle dolmuşlar rampa önlerini kapatmaktadırlar. Yoğun trafik yayaların erişimini etkilemektedir (Şekil 4.118).

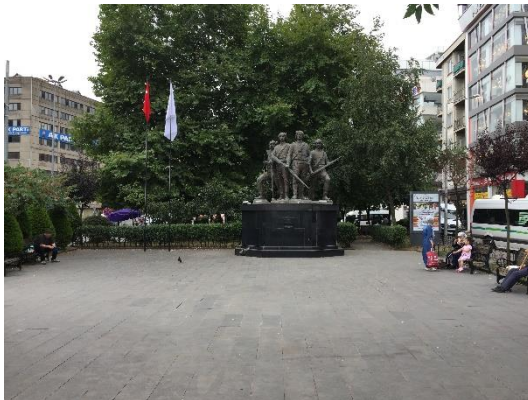
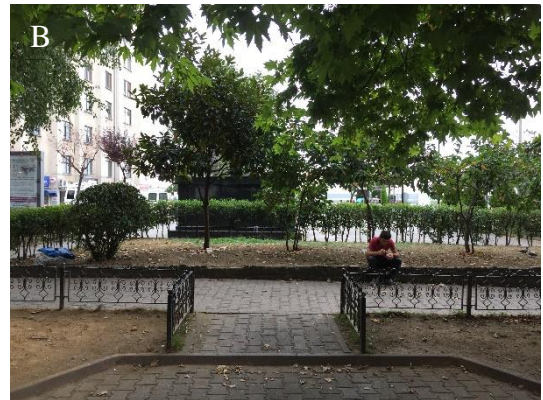
Şekil 4.119. Parktan görünüm (A ; B :)

Park meydanına sonradan “Kurtuluş Savaşı’nda Osman Ağa ve Giresun Uşakları Anıtı” eklenmiştir. Bu durum parkın Osman Ağa Parkı şeklinde anılmasına sebep olmaktadır. Ayrıca park içerisinde ve çevresinde çok sayıda seyyar satıcı bulunmaktadır. Alan içi sirkülasyonda fonksiyonlara erişim kolaylıkla sağlanabilmektedir. Fakat önemli bir geçiş güzergahındaki yüksek zemin sorun çıkarabilir (Şekil 4.119).

Park içerisinde geniş yapraklı ve iğne yapraklı ağaçların yanı sıra mevsimlik ve çalı kullanımlarına da yer verilmiştir. Bitkilerin bakımlı ve yeterli olduğu söylenebilir. Boylu ağaçlar parkın kalitesini artırmaktadır. Yalnız diğer birçok parkta olduğu gibi çim alanlar oldukça bakımsızdır (Şekil 4.119).

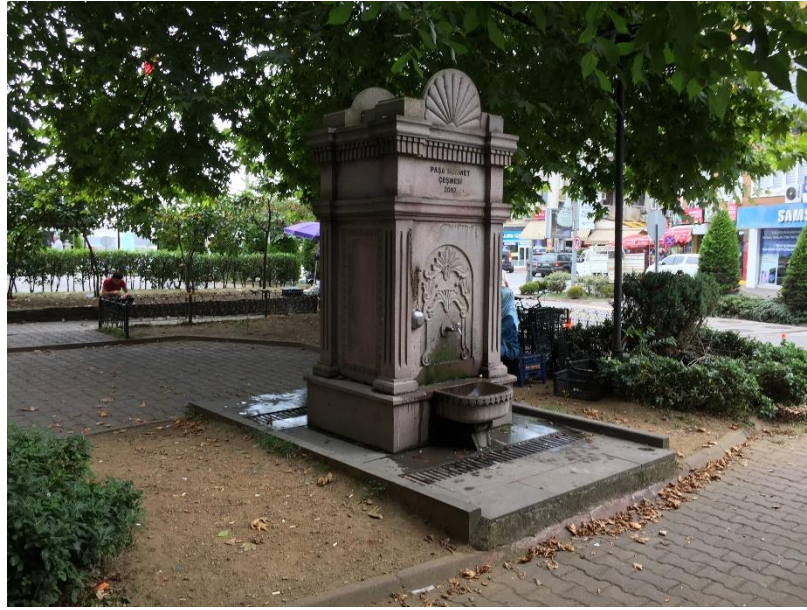
Şekil 4.120. Çeşme uygulaması

Parkta yer alan pergola, bank gibi oturma birimleri ile çöp kutularının yeterli ve bakımlı oldukları söylenebilir. Fakat çevreye çok fazla sigara izmariti atılmaktadır. Bilgilendirme ve uyarı levhaları bu gibi durumlarda caydırıcı olabilmektedir. Banklar ve döşemeler oldukça eski görünmektedirler (Şekil 4.120).

Park içi ışıklandırma meydanı aydınlatmamaktadır. Bu yüzden meydan akşam saatlerinde karanlık olmaktadır. Kuşatma elemanları park için uygundur. Fakat mevsimliklerin bulunduğu kuzey cephede ferforje yerine ip kullanılmıştır. Park alanına sonradan ilave edilen çeşme sıklıkla kullanılmaktadır (Şekil 4.120).

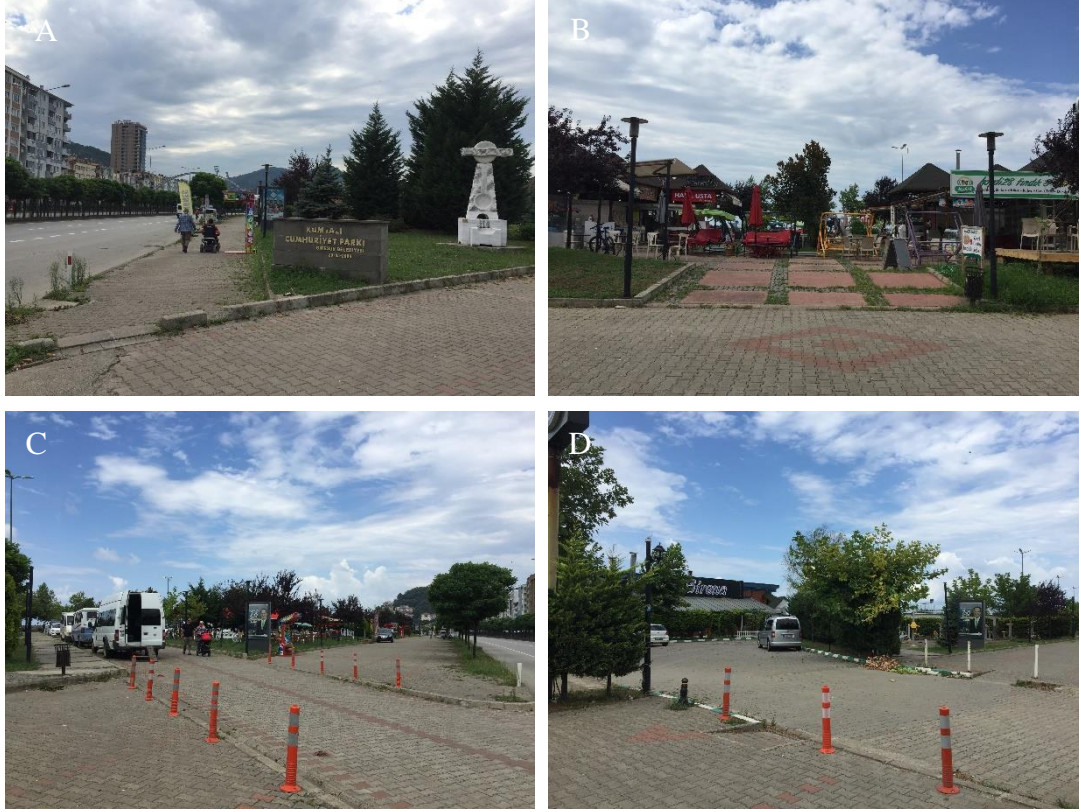
Şekil 4.124. Parkın giriş noktalarından görünüm (A, C, D: Araç girişi; B: Yaya girişi)

Toplu taşıma araçlarının güzergahlarına yakın bir noktada bulunan parka erişim kolaylıkla sağlanabilmektedir. Özel araç sahipleri parkın ortasında yer alan otopark ile parkın en doğusunda ve batısında 2 farklı işletmeye ait otoparkı park yeri olarak kullanabilmektedirler. Parkın güney hattında yer alan 10 adet giriş engelli bireylere zorluk çıkarmamaktadır. Fakat kondisyon alanı ile çeşme arasındaki uzunca bir mesafede rampa uygulamasının yer almaması şikayet konusu olmaktadır. Ayrıca parka

gelen yaşlı bireyler rampa veya asansör barındıran üst geçit istemektedirler. Tüm bunlar dikkate alındığında engelli bireylerin parka erişiminin kolay olmadığı söylenebilir (Şekil 4.124).

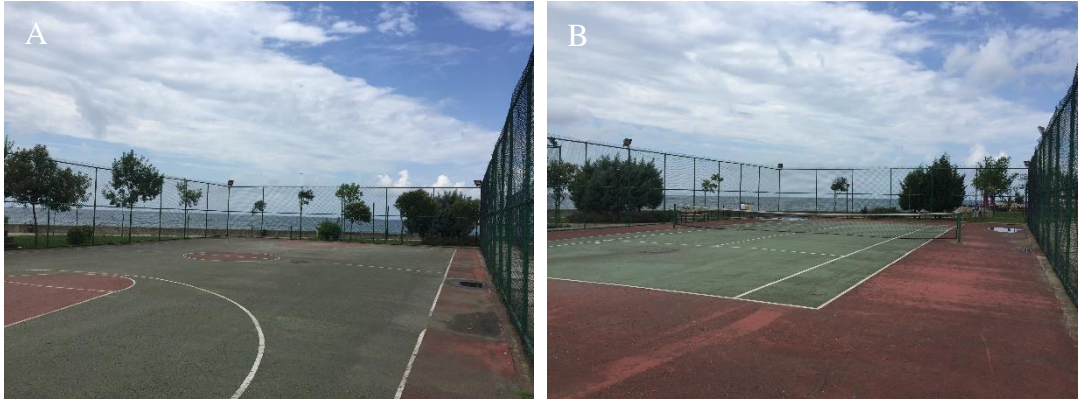
Şekil 4.126. Basketbol sahası ve tenis kortu (A: Basketbol sahası; B: Tenis kortu)

Park çalışma alanı içerisinde tenis kortu barındıran 2 parktan biridir. Yalnız tenis kortu zemini oldukça eski görünmektedir ve de yağmurlu günlerde saha içerisinde su birikmektedir (Şekil 4.126 B). Aynı durum basketbol sahası içinde geçerlidir. Basketbol sahasında 1 adet pota bulunmaktadır. Mevcut potanın altında da parkın diğer bazı noktalarında olduğu gibi su birikmektedir (Şekil 4.126 A).

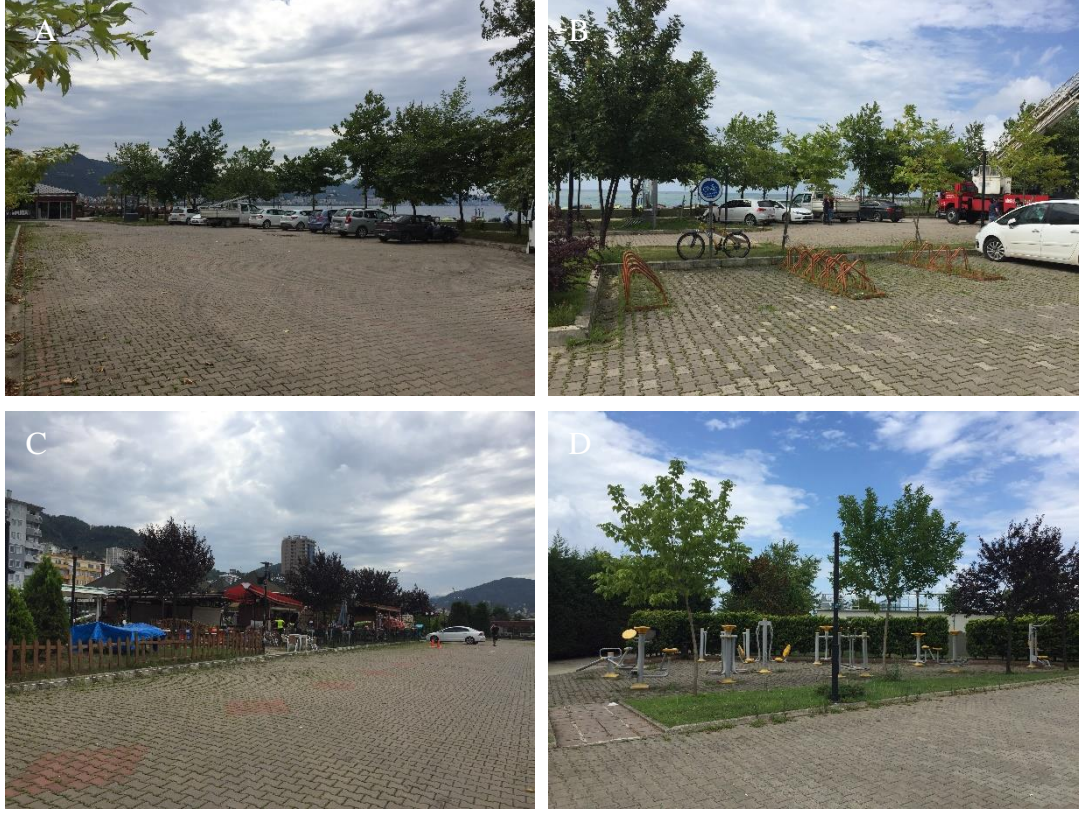
Şekil 4.128. Otopark, bisiklet parkı ve kondisyon alanı (A, C: Otopark; B: Bisiklet parkı; D: Kondisyon alanı)

Tribün arkasında ve restoran otoparkı yanında yer alan kondisyon aletlerinin bulunduğu spor alanı ise daha iyi bir noktaya yerleştirilebilirdi. Alan çevresinde bitkiler ile gizlilik (mahremiyet) sağlanmıştır. Fakat güney hattı boyunca gezen insanlardan kullanıcılar rahatsız olabilmektedir. Ayrıca oturup dinlenebilecekleri bir yer gözlenmemiştir (Şekil 4.128 D). Otopark alanları ile bisiklet parkının yeterli olduğu söylenebilir. Fakat parkın otoparkı merkezi bir noktada bulunmaktadır. Bu durum kullanıcıların sürekli taşıt gürültüsüne maruz kalmalarına yol açmaktadır. Ayrıca park alanında herhangi bir ölçülendirilme yapılmamıştır (Şekil 4.128 C).

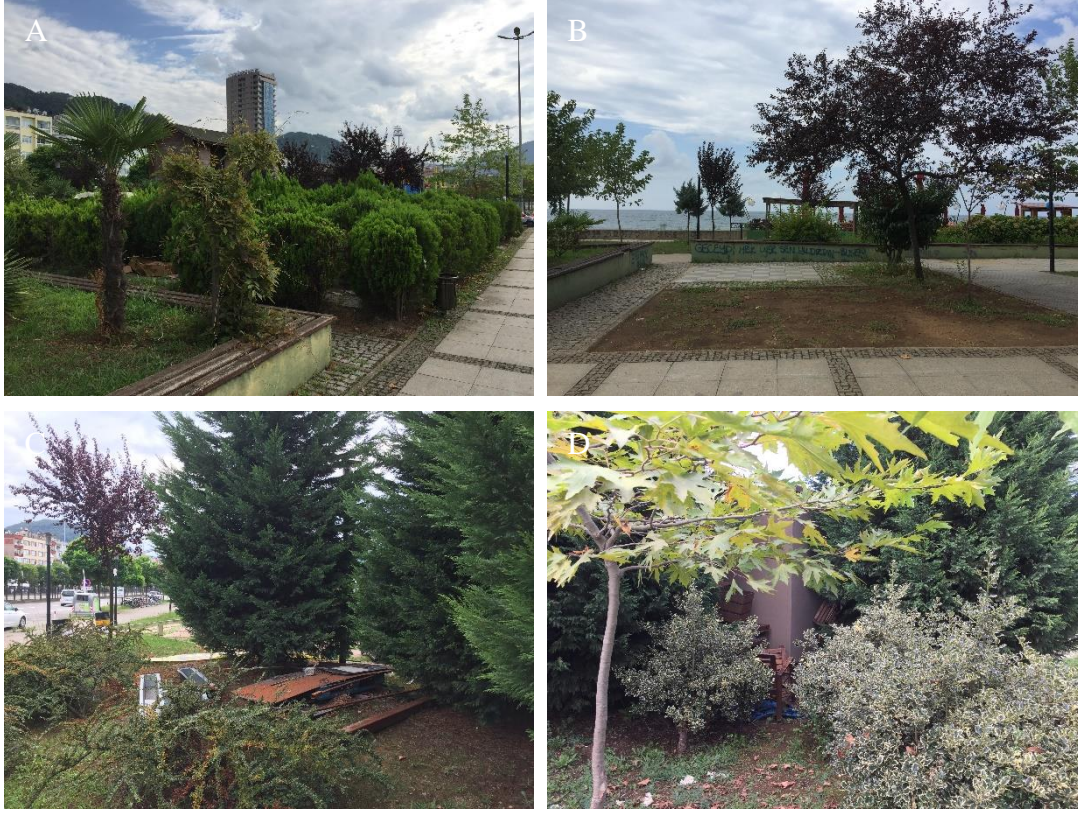
Şekil 4.129. Labirent ve istenmeyen görüntüler (A: Labirent; B: Yazılı duvar; C, D: Çöpler)

Park içerisinde işlevsiz alanlar gözlenmiştir. Özellikle labirent olarak kullanılan bölüm bakımsızlıktan kullanılamamaktadır (Şekil 4.129 A). Labirentin içerisi parkın birçok noktasında olduğu gibi özellikle işletmeler tarafından depo alanı olarak kullanılmaktadır (Şekil 4.129 C). Ayrıca duvarlara hiç de uygun olmayan birçok yazı yazılmıştır (Şekil 4.129 B). Güvenlik görevlisi, uyarı levhaları bu gibi durumlarda çözüm olarak düşünülebilir.

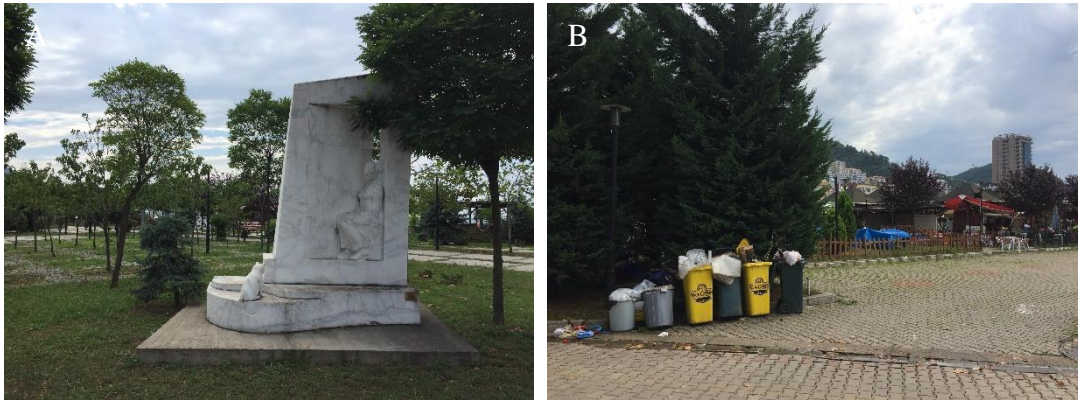
Şekil 4.130. Heykel ve yığılan çöpler (A: Heykel; B: Çöpler)

Çöp kutuları park kullanıcıları için yeterli olsa da işletmeler açısından yeterli olmadıkları açıktır. Özellikle otopark girişine yığılan çöpler çok fazla göze batmaktadır (Şekil 4.130 B). Ayrıca her ne kadar park için tasarlanmamış olsa da 2 adet heykelin parkın kalitesine olumlu yönde katkı yaptığı da söylenebilir (Şekil 4.130 A). Aydınlatma elemanlarının da yeterli oldukları söylenebilir. 5 büyük aydınlatma elemanın bulunduğu park alanının birçok noktasına şu anda yeni aydınlatma elemanları ilave edilmektedir (Şekil 4.123).
