**GİRESUN KENTİ PARKLARININ PEYZAJ TASARIM KRİTERLERİ
AÇISINDAN İNCELENMESİ**

YÜKSEK LİSANS TEZİ

ORDU 2019

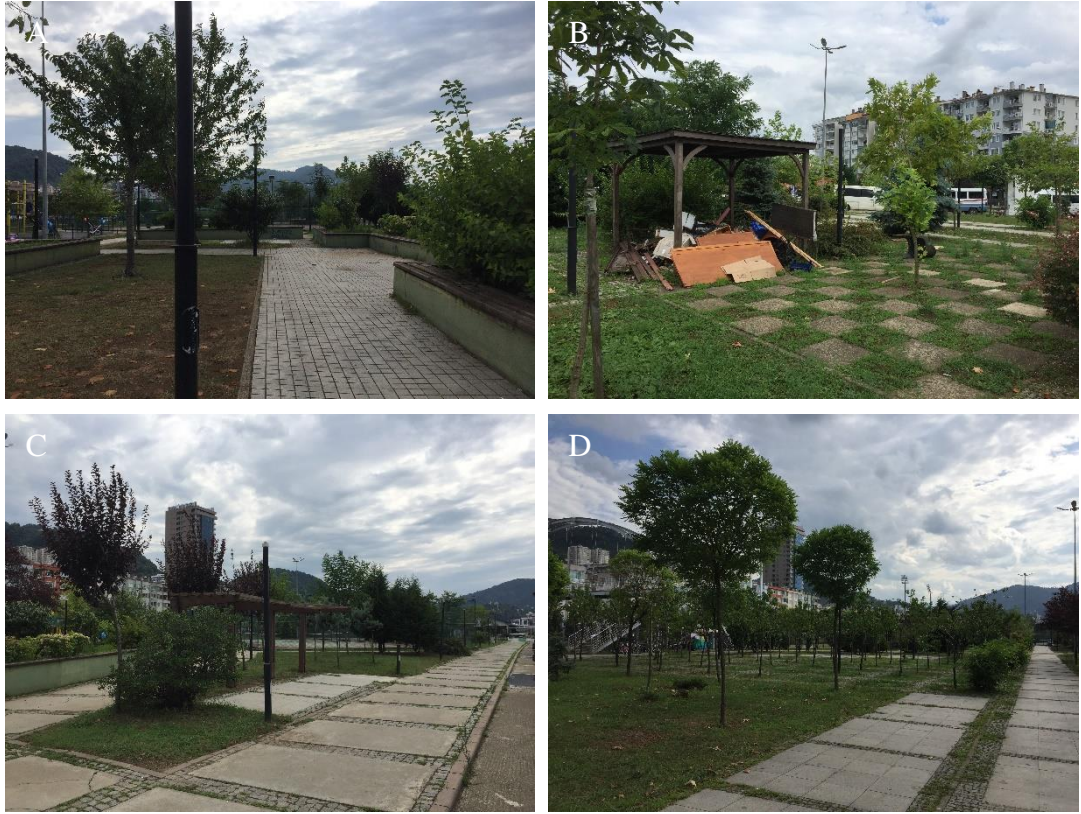
Şekil 4.131. Pergola ve oturma birimleri (A: Oturma birimleri; B, C: Pergola; D: Görünüm)

Parkta kapalı oturma birimleri bulunmamaktadır. Sadece taş üzeri oturma birimlerinin bulunduğu alanlarda bitkisel bakımsızlık bazı noktalarda konforlu bir şekilde oturmaya engel teşkil etmektedir (Şekil 4.131 A). Ayrıca alanda yer alan 3 adet pergola ile noktalar halinde bitki dikiminin yapıldığı alan ve çevresi işlevsellik açısından tartışılabilir (Şekil 4.131 D). Bir noktadan birçok noktaya erişimin sağlanmaya çalışıldığı akslar karmaşaya sebep olmaktadır ve de döşemelerin eskimiş oldukları söylenebilir.

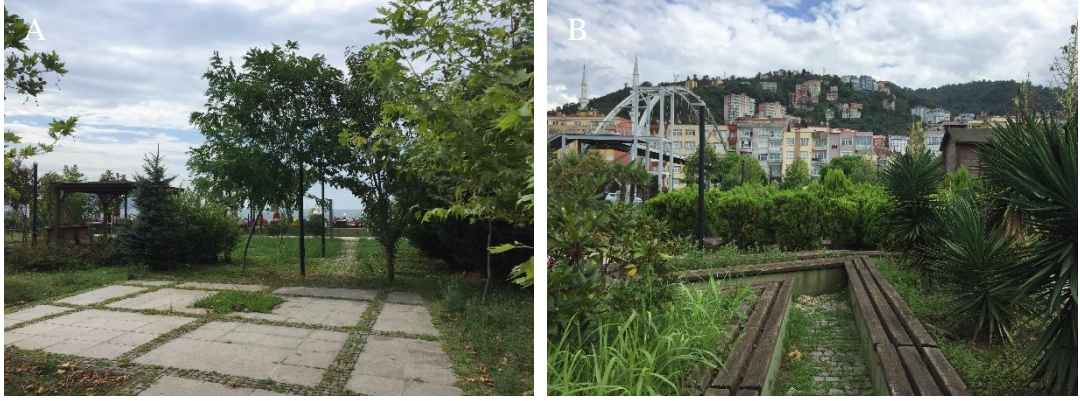
Şekil 4.132. Bitkisel bakımsızlık (A: ; B:)

Geniş ve iğne yapraklı bitkilerin kullanıldığı parkta genel olarak ağaçlar yeterlilik, bakımlılık ve çeşitlilik açısından başarılı bulunmuştur. Alanda uzun boylu ağaçlar gözlenmemiştir. Ayrıca çim alanlar ile çalılarının bakımsız görünümleri parkın kalitesini düşürmektedir (Şekil 4.132).

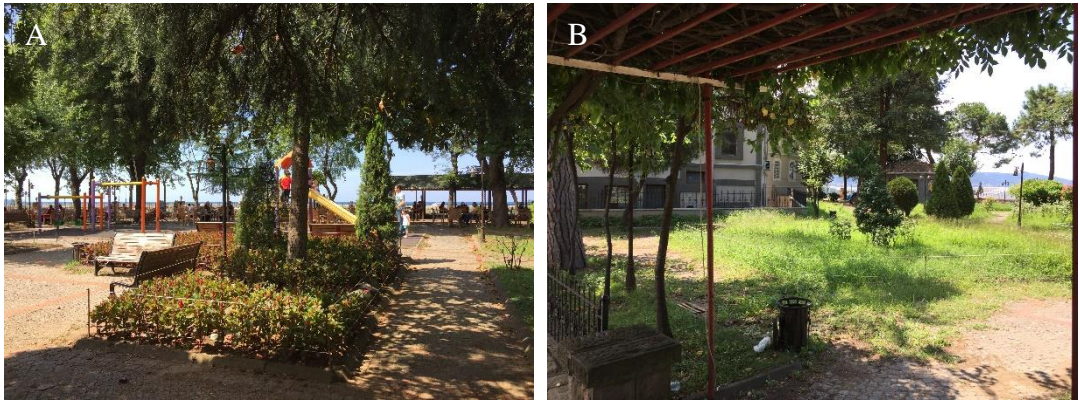
Şekil 4.140. Bitkisel bakım ve bakımsızlık (A: Bakımlı alan; B: Bakımsız alan)

Çoğunlukla geniş ve iğne yapraklı ağaçların kullanıldığı park alanında mevsimliklerinde kullanıldığı gözlenmiştir. Genel olarak ağaç, çalı ve mevsimlikler yeterlilik, bakım ve çeşitlilik kriterleri açısından oldukça başarılı bulunmuştur. Fakat parkın güneyinde yer alan çim alanların bakımsızlığı parkın kalitesini düşürmektedir (Şekil 4.140 B).

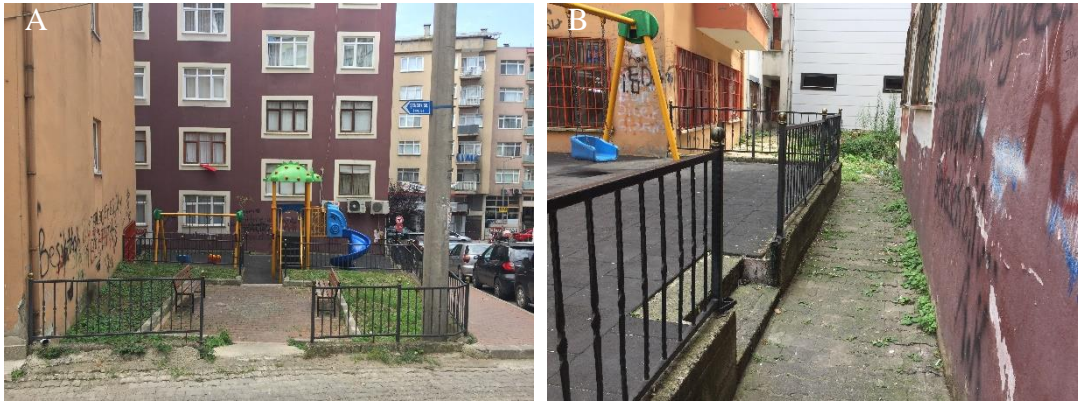
Şekil 4.147. Parkın giriş noktaları (A: Doğu girişi; B: Batı girişi)

Toplu taşıma araçlarının güzergahı üzerinde bulunan parka yayalar açısından erişimin kolay olduğu söylenebilir. Özel araç sahipleri veya engelli bireyler açısından durum farklıdır. Araç sahiplerinin kentin bu noktasında park yeri bulabilmeleri oldukça güçtür. Parkın giriş noktasındaki rampa uygulaması dışında çevre kaldırımlarda engelli bireylerin parka erişimini kolaylaştırabilecek bir düzenleme gözlenmemiştir (Şekil 4.147).

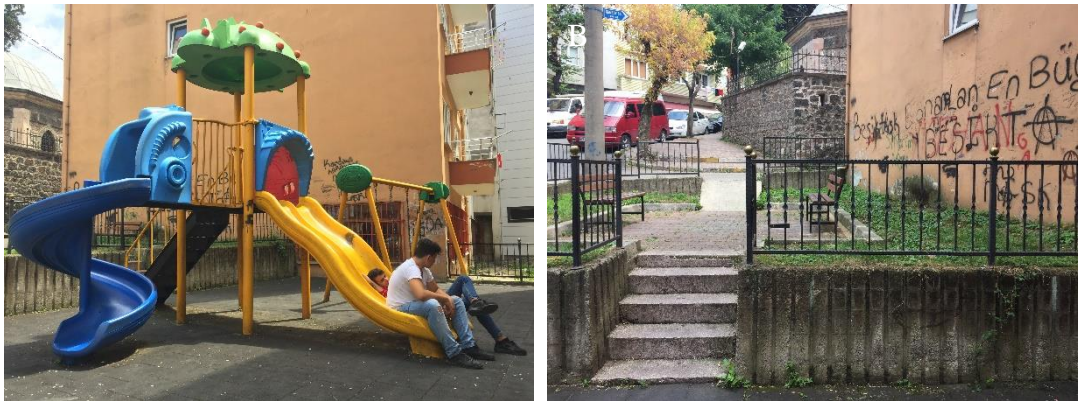
Şekil 4.148. Çocuk oyun alanı ve merdivenli giriş (A: Çocuk oyun alanı; B: Merdivenli giriş)

Çocuk oyun alanı kauçuk zemin üzerinde 1'er adet kaydırak ve salıncaktan oluşmaktadır. Oyuncaklar ve zeminin yakın bir zamanda yenilendiği düşünülmektedir. Alana 2 farklı noktadan sadece merdiven ile giriş sağlanabilmektedir. Park çevresindeki binaların giriş noktaları kullanıcılara metruk bir alan izlenimi vermektedir. Ayrıca parkı çevreleyen duvarlara hiç hoş olmayan yazılar yazılmıştır (Şekil 4.148).

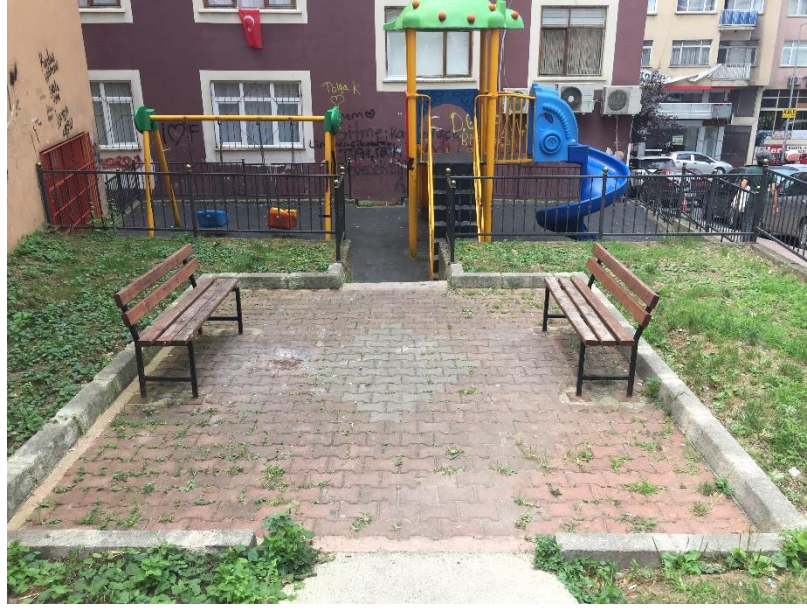
Şekil 4.149. Banklardan bir görünüm

Parkın büyüklüğü dikkate alındığında 2 adet bank yeterlidir. Banklar bakımlı ve yoldan geçen insanlar için önemli bir dinlenme noktası olmaktadır. Yalnız alana 1 adet çöp kutusu ilave edilebilirdi (Şekil 4.149). Döşemeler oldukça eski görünmektedir. Ayrıca içerisindeki bir adet aydınlatma elemanı yolu aydınlatmaktadır. Park içi güçlü bir aydınlatma sistemi bu park için önemli bir ihtiyaç olarak görünmektedir.

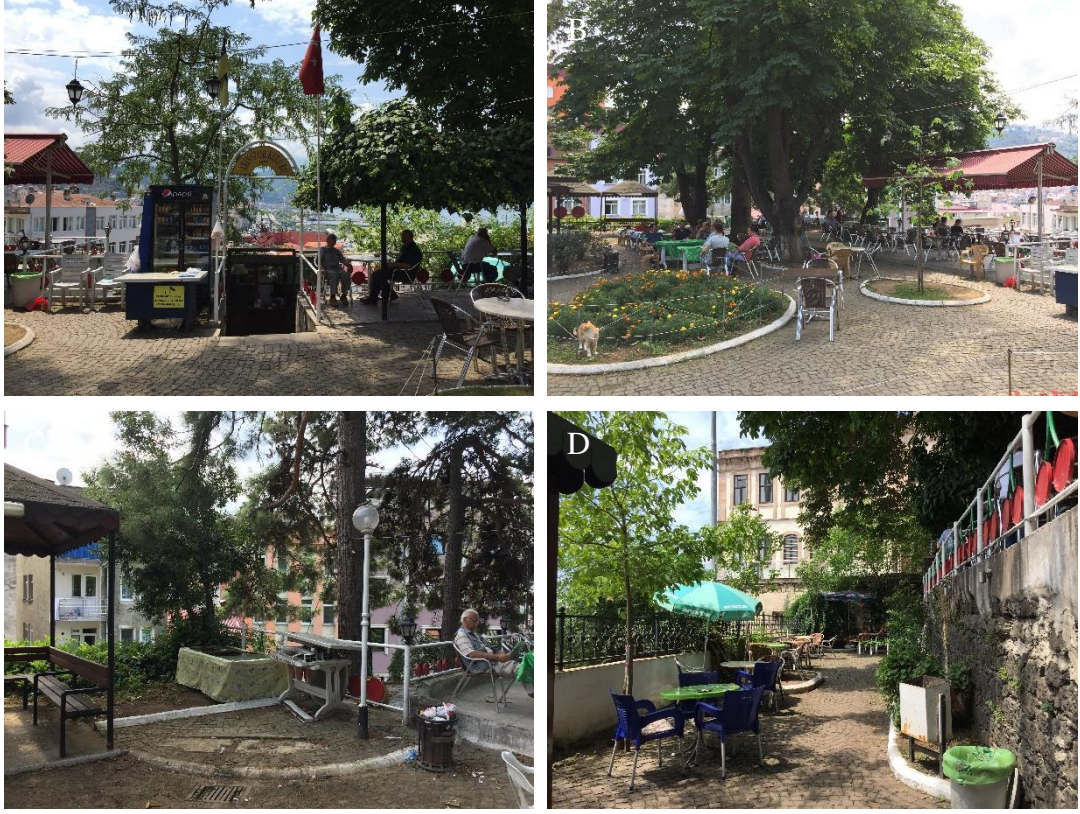
Şekil 4.153. İşletmeden görünümler (A: ; B: ; C: ; D:)

Park içerisinde kulüp derneğine ait olan işletme parkın en önemli kullanım alanı olarak ön plana çıkmaktadır. Öyle ki parkın batı cephesi boyunca yer alan oturma birimleri ile kullanıcılarına hizmet veren işletme birçok kullanıcı için ziyaret sebebi olmaktadır. Ancak diğer parklarda olduğu gibi işletmenin parkın bir bölümünü depo alanı olarak kullandığı görülmektedir (Şekil 4.153).

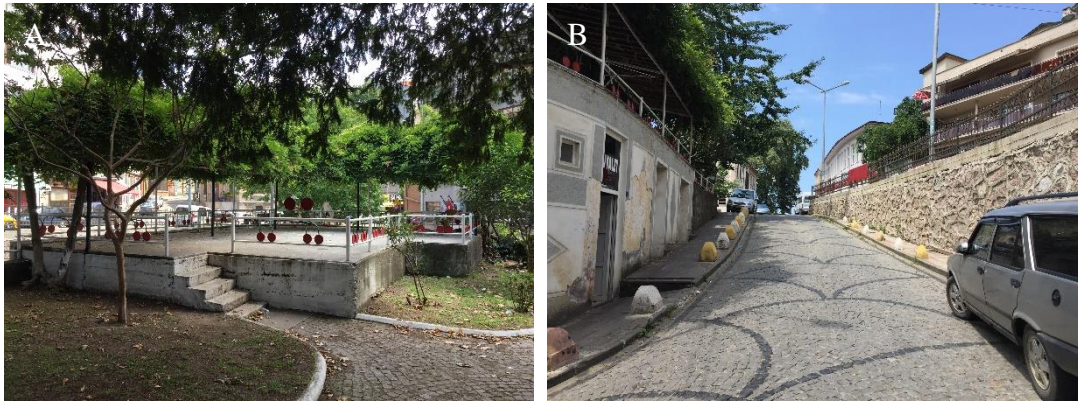
Şekil 4.154. WC'den görünüm (A: ; B:)

Zemin altındaki ücretli WC'ye giriş park dışından sağlanmaktadır. Basamak ile erişilen üst kısımda sarılıcı türler ile üzeri kapatılmış bir pergola bulunmaktadır. Fakat alan işlevsiz bir şekilde beklemektedir (Şekil 4.154).

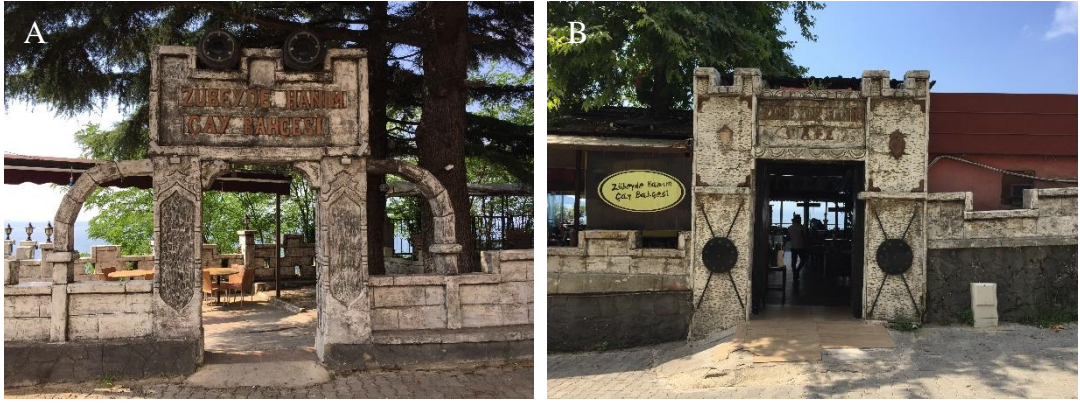
Şekil 4.159. Parka giriş noktaları (A: ; B:)

Parkın toplu taşıma araçlarının güzergahlarına yakın bir noktada olması erişimi kolaylaştırmaktadır. Ancak yüksek eğimli arazi yapısı veya yoğun yerleşim dokusundan uzaklık gibi sıralanabilecek sebeplerden ötürü yayalar açısından durum farklıdır. Aynı şekilde özel araç sahipleri için park yeri bulabilmek yol kenarlarında boş bir yer olmasına bağlıdır. Ayrıca park girişlerindeki rampa uygulamaları dışında park çevresinde engelli bireylerin parka erişimlerini kolaylaştırabilecek bir düzenleme gözlenmemiştir (Şekil 4.159).

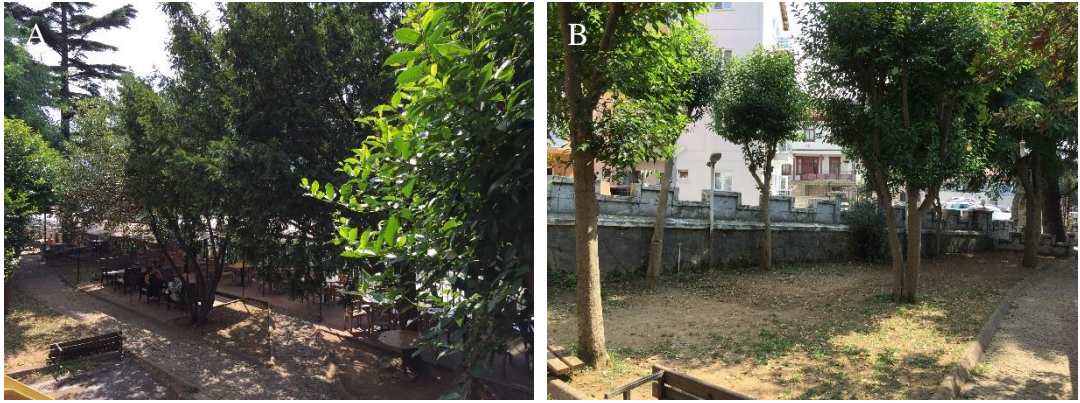
Şekil 4.162. Bitkisel tasarım ve bakımsız çimler (A: Bitkisel tasarım; B: Bakımsız çimler)

Parkta oturma birimlerinin yeterli oldukları söylenebilir. Yalnız oyun alanı çevresindeki banklar işlevsiz bir şekilde beklemektedir ve 1 tanesi hasarlıdır (Şekil 4.160 D). Park içerisinde aydınlatma elemanları ve özellikle döşemeler eski görünümleriyle parkın kalitesini düşürmektedir (Şekil 4.162 B). Döşemeler üzerinde birçok noktada bozulmalar meydana gelmiştir. Ayrıca daha güzel bir aydınlatma elemanı kullanılmalıdır. Kuşatma elemanı yakın bir zamanda yenilenmiş ve diğer parklardan farklı olarak kale duvarı desenli bir duvar tercih edilmiştir (Şekil 4.161).

Geniş ve iğne yapraklı türler arasında dengeli bir kullanımın sergilendiği park alanında genel olarak ağaçlar bakımlı ve yeterlidir. Ancak çim alanlar oldukça bakımsız görünmektedir. Ayrıca parkın plantasyonu mevsimlik ve çalı türleri ile daha çekici bir şekilde sunulmalıdır. Yine de parkın bitkisel dokusu önemli bir ziyaret sebebidir (Şekil 4.162 A).

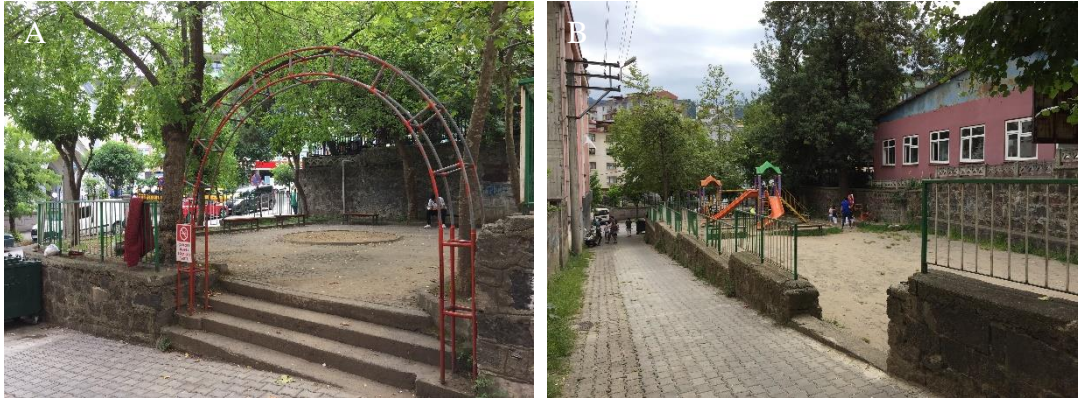
Şekil 4.164. Parkın giriş noktaları (A; B:)

Toplu taşıma araçlarının güzergahı üzerinde bulunan park alanına yayalar açısından erişimin kolay olduğu söylenebilir. Ancak özel araç sahiplerinin park yeri bulabilmeleri oldukça güçtür ve park giriş noktaları engelli bireylere yönelik düşünülmemiştir. Parkın güneyindeki kaldırımında yer alan 3 adet rampa uygulaması dışında engelli bireylerin parka erişimlerini kolaylaştırabilecek bir düzenleme gözlenmemiştir (Şekil 4.164).

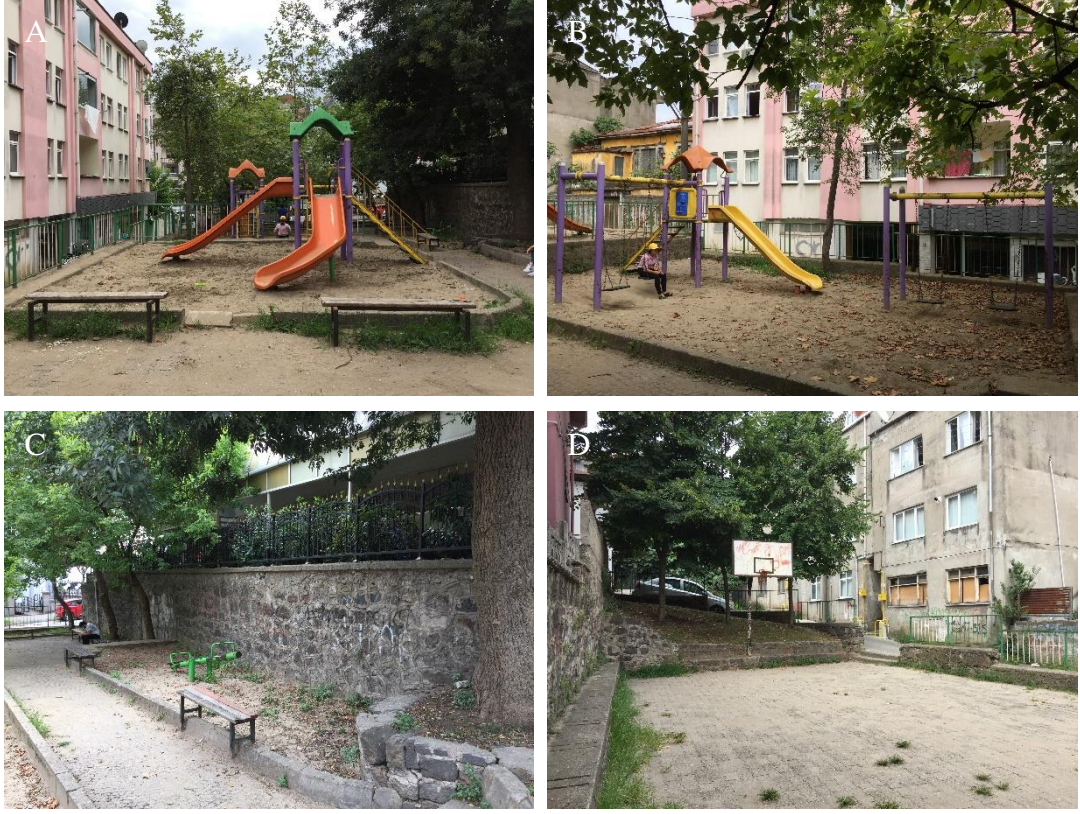
Şekil 4.165. Çocuk oyun alanı ve tek pota basketbol sahası (A, B, C: Çocuk oyun alanı; D: Tek pota basketbol sahası)

Çocuk oyun alanı birbirinden ayrı kum zeminler üzerine yerleştirilen 2'şer adet kaydırak, salıncak ve tahterevalliden oluşmaktadır. Oyuncakların kullanılabilir durumda oldukları ancak boyalarında yer yer bozulmaların meydana geldiği gözlenmiştir. Ayrıca zemin kumları oldukça sağlıksız görünmektedir (Şekil 4.165 A).

Kuzey güney doğrultusunda yerleştirilen tek pota basketbol sahasında ise zemin elemanı olarak kilit parke taş tercih edilmiştir. Sahaya 2 farklı noktadan merdiven ile erişim sağlanabilmektedir. Basket potası ve saha zemini oldukça kötü bir görünüm sergilemektedir (Şekil 4.165 D). Kaydırak yanında bulunan saha çocuklar açısından tehlike oluşturabilir.

Parkta diğer benzer parklarda olduğu gibi duvarlara yazılar yazılmış ve de arkalık bölümü olmayan banklar tercih edilmiştir. Hasarlı olan oturma birimleri yakın bir zamanda yenilenmiştir. Ancak oyun alanı çevresinde 2 adet bank hala hasarlıdır. Ayrıca 2 adet bank bordür üzerine uygulanmıştır (Şekil 4.165 C). Aydınlatma elemanı ve çöp kutusunun bulunmadığı alanda sadece doğu cephesindeki yol üzerinde 3 adet yol aydınlatması ve 2 adet çöp konteyneri bulunmaktadır.

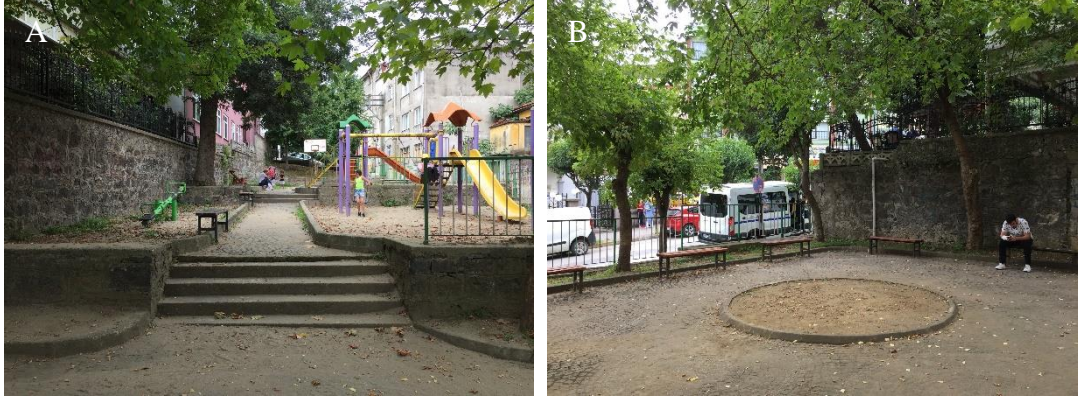
Şekil 4.166. Merdiven uygulamaları ve boş alan (A: Merdiven basamakları; B: Boş alan)

Döşemeler ile kuşatma elemanları tıpkı diğer donatı elemanları gibi eski görünümleriyle parkın kalitesini düşürmektedirler. Akşlar üzerinde birçok noktada engelli bireylere zorluk çıkarabilecek uygulamalar gözlenmiştir. Tek kaydırağın bulunduğu bölümde bordür yıkılarak engelsiz geçiş noktaları oluşturulmaya çalışılmıştır (Şekil 4.165 A). Merdiven basamakları kimi noktalarda zemin altında kalmıştır. Ayrıca parkta süs havuzu olarak ayrıldığı düşünülen bir alan boş bir şekilde beklemektedir (Şekil 4.166 B).

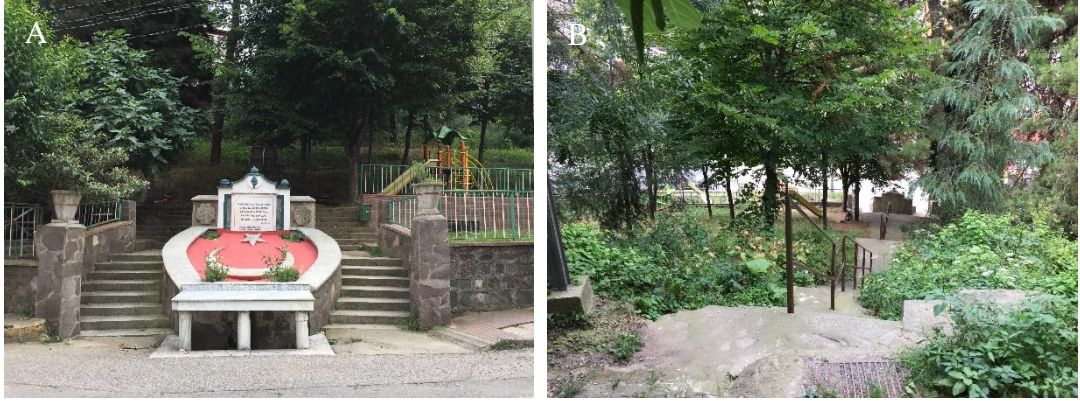
Şekil 4.169. Park giriş noktaları (A: Kuzey giriş; B: Güney giriş)

Toplu taşıma araçlarının güzergahı üzerinde bulunan parka yayalar açısından erişim kolaylıkla sağlanabilmektedir. Ancak özel araç sahiplerinin yol kenarları dışında park yeri bulabilmeleri oldukça güçtür. Ayrıca parkın giriş noktasındaki eğimli kaldırım dışında park çevresinde rampa, hissedilebilir yüzey vb. gibi engelli bireylerin parka erişimlerini kolaylaştırabilecek bir düzenleme gözlenmemiştir (Şekil 4.169 A).

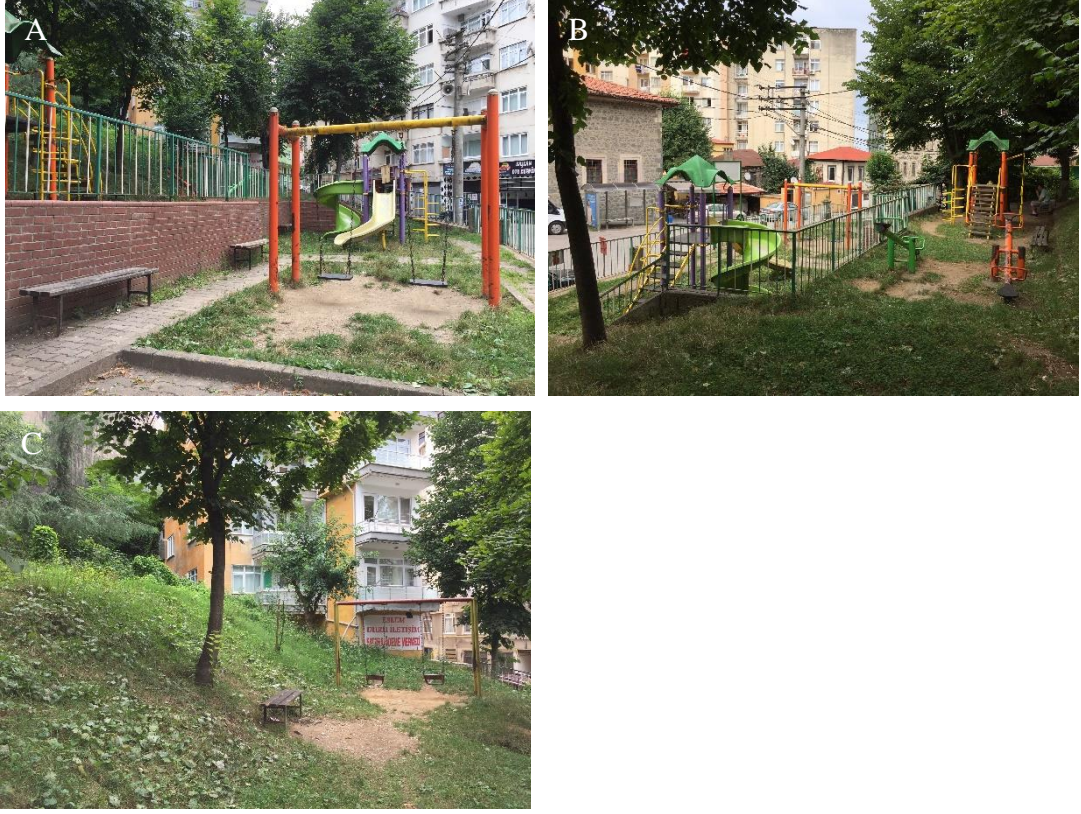
Şekil 4.170. Çocuk oyun alanı (A: ; B: ; C:)

Çocuk oyun alanı çim zemin üzerinde 2’şer adet kaydırak, salıncak ve tahterevalliden oluşmaktadır. Oyuncakların kullanılabilir durumda oldukları söylenebilir. Ancak boyalarında yıpranmalar gözlenmiştir. Ayrıca salıncaklardan bir tanesi oyun alanından uzak bir noktaya yerleştirilmiştir (Şekil 4.170).

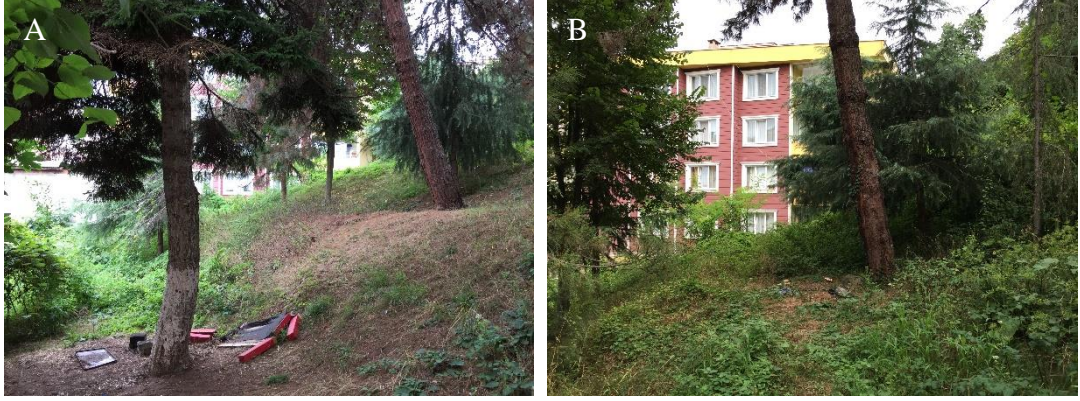
Şekil 4.171. İstenmeyen görüntüler (A: ; B:)

Sadece oyun alanı çevresinde yer alan bank ve çöp kutularının oldukça eski bir görünüm sergiledikleri ve ihtiyacı karşılayamadıkları söylenebilir. Yol kenarında 2 adet çöp konteyneri ve park içerisinde 1 adet çöp kutusu bulunmaktadır. Fakat çöp kutusu hasarlıdır ve parkın birçok noktasında çevreye atılan çöpler rahatsızlık yaratmaktadır. Ayrıca çim alanlar üzerinde birçok noktada mangal yapmak amacıyla ateş yakıldığı gözlenmiştir (Şekil 4.171). Hem istenmeyen durumların ortaya çıkmasını önlemek hem de kullanıcıların ihtiyaçlarını karşılayabilmek adına piknik masaları, barbekü taşları veya uyarı levhaları park içerisinde uygun noktalara yerleştirilebilir.

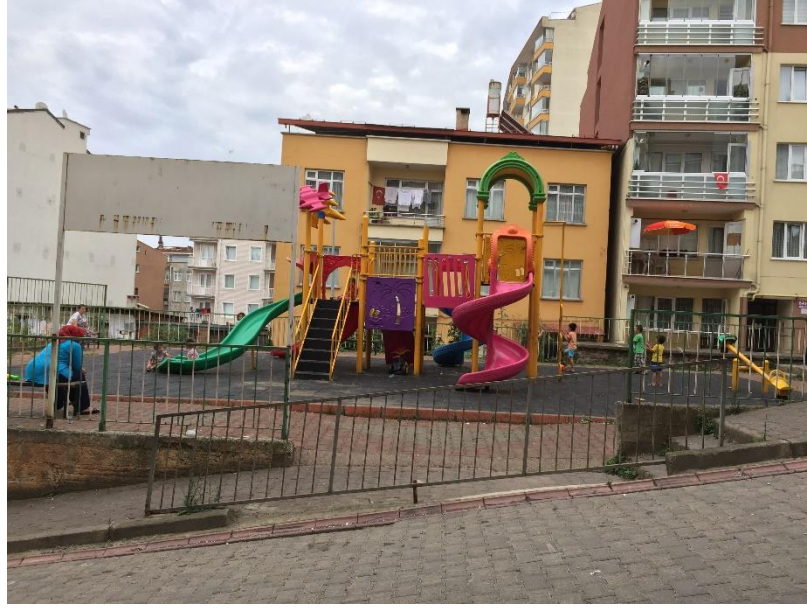
Şekil 4.173. Parkın giriş noktası

Park toplu taşıma araçlarının güzergahları üzerinde de olsa parka erişimin kolaylıkla sağlanabildiği söylenemez. Çünkü yüksek eğimli arazi yapısı yayalar açısından durumu zorlaştırmaktadır. Yol kenarları dışında özel araç sahiplerinin park yeri bulabilmeleri oldukça güçtür. Ayrıca çevre kaldırımlarda bulunan 2 adet rampa uygulaması dışında engelli bireylerin parka erişimlerini kolaylaştırabilecek bir düzenleme gözlenmemiştir (Şekil 4.173).

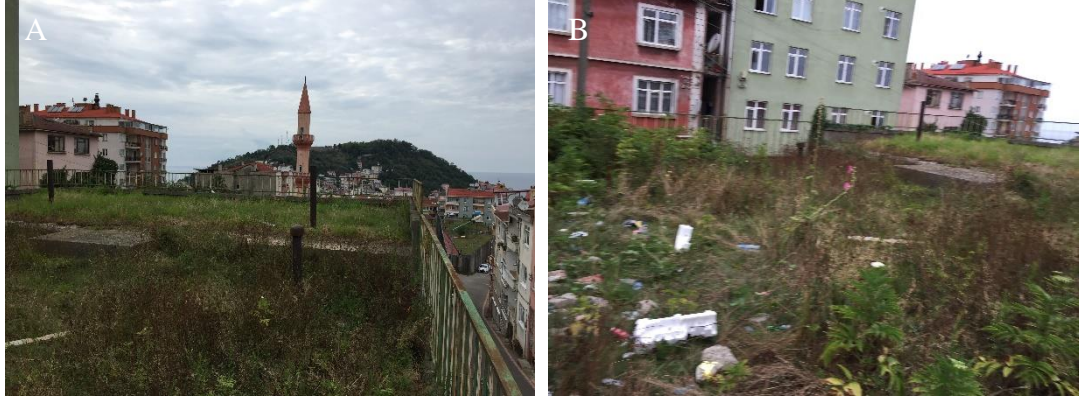
Şekil 4.175. Çim alandan görünüm (A: ; B:)

Metruk bina üzerindeki çimler dışında herhangi bir bitkisel materyalin kullanılmadığı parkta çimler oldukça bakımsız bir görünüm sergilemektedir. Ayrıca alana erişim ferforje ile kesilmiştir ve çimler üzerine çok fazla miktarda çöp atılmıştır (Şekil 4.175).

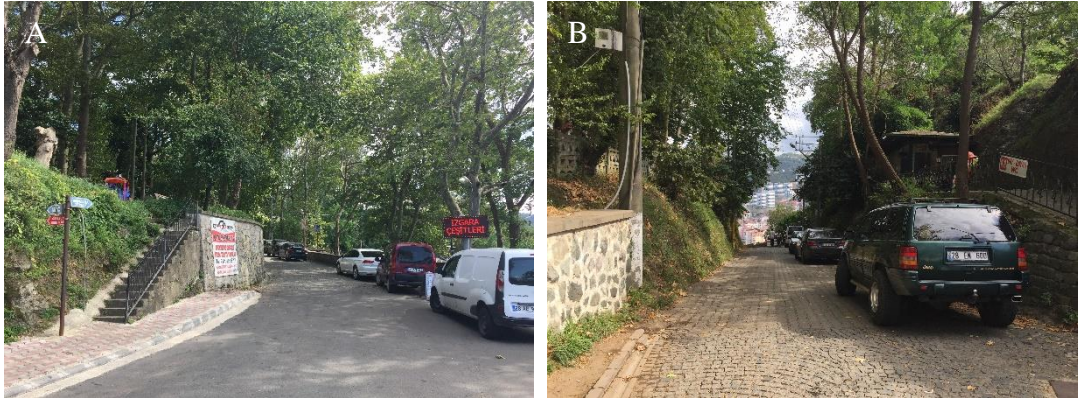
Şekil 4.178. Parkın giriş noktaları (A: Kuzey giriş; B: Güney giriş)

Park toplu taşıma araçlarının güzergahı üzerinde bulunmaktadır. Özel araç sahipleri için özel bir otopark mevcut değildir. Ancak gün boyu 5 tl'lik bir ücret karşılığında kiralanılan yol kenarı park alanları ihtiyacı karşılayabilmektedir. Geçmişte askeri amaçlar için kullanılan kale yüksek eğimli bir arazi üzerinde bulunmaktadır. Bu durum yayalar açısından durumu zorlaştırmaktadır. Ayrıca parkın kuzey girişinde yer alan kaldırımda yer alan 2 adet rampa uygulaması dışında engelli bireylerin parka erişimlerini kolaylaştırabilecek bir düzenleme gözlenmemiştir (Şekil 4.178 A).

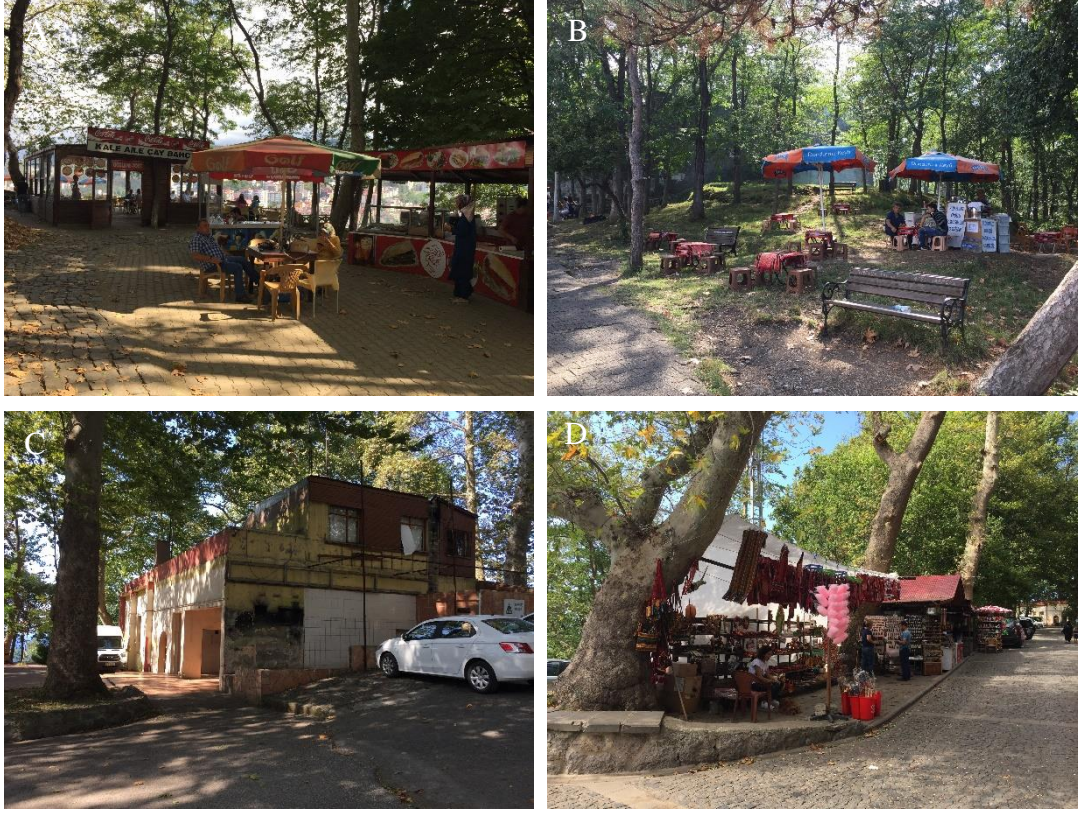
Şekil 4.181. Yeme içme tesisleri ve metruk bina (A, B, D: Tesis; C: Metruk bina)

Kent manzarasına hakim noktalarda bulunan yeme içme tesisleri birçok kullanıcı için ziyaret sebebi olabilmektedir. Yalnız geçmişte restoran, düğün salonu olarak kullanılan bir adet metruk bina şuan için işlevsiz bir şekilde beklemektedir (Şekil 4.181 C). Ayrıca parkın birçok noktasında hediyelik eşya, çay, mısır vb. hizmetler için çalışan seyyar satıcılara rastlanabilmektedir (Şekil 4.181 B). Diğer parklarda olduğu gibi işletme veya seyyarların çevreyi depo olarak kullanmaları güzel olmamaktadır.

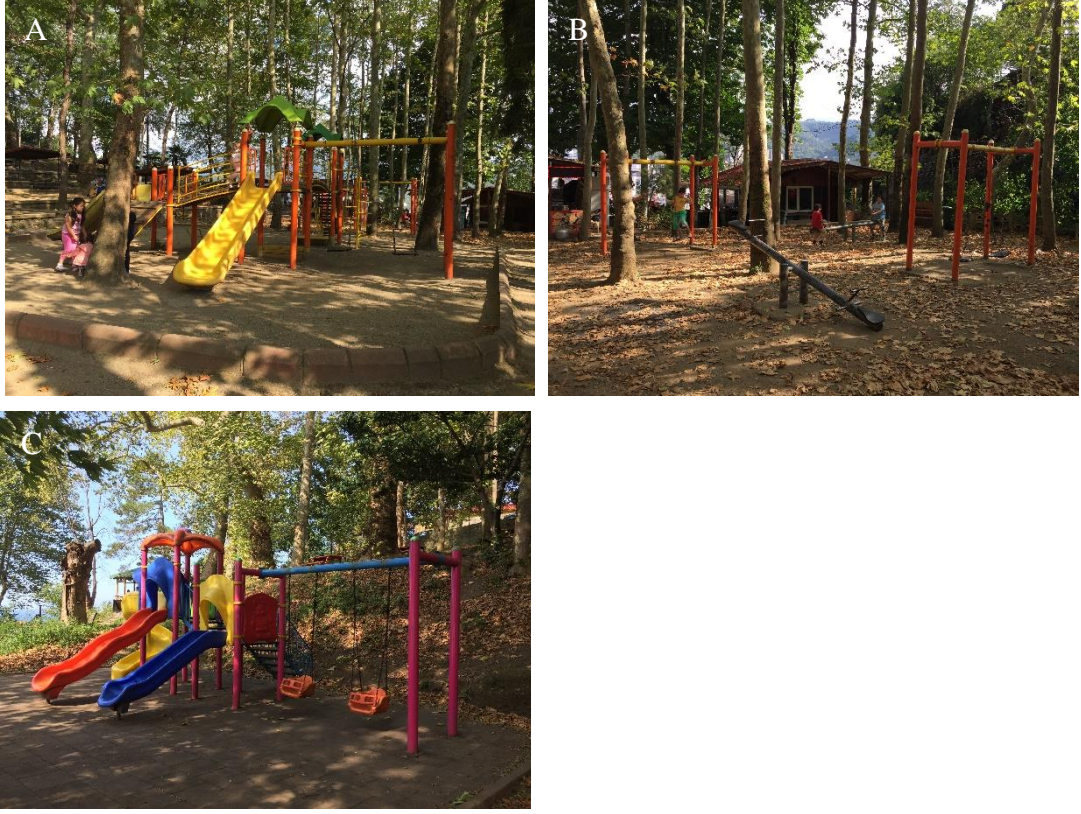
Şekil 4.182. Çocuk oyun alanları (A: ; B: ; C:)

Çocuk oyun alanlarından biri kum zemin üzerinde 1 adet kaydırak, 2 adet tahterevalli ile 3 adet salıncaktan oluşmaktadır. Diğer oyun alanı ise kauçuk zemin üzerinde 1'er adet kaydırak ve salıncaktan oluşmaktadır. Oyuncakların bakımlı oldukları söylenebilir. Ancak kum zemin oldukça sert görünmektedir ve çevresindeki bordür tehlike oluşturmaktadır (Şekil 4.182).

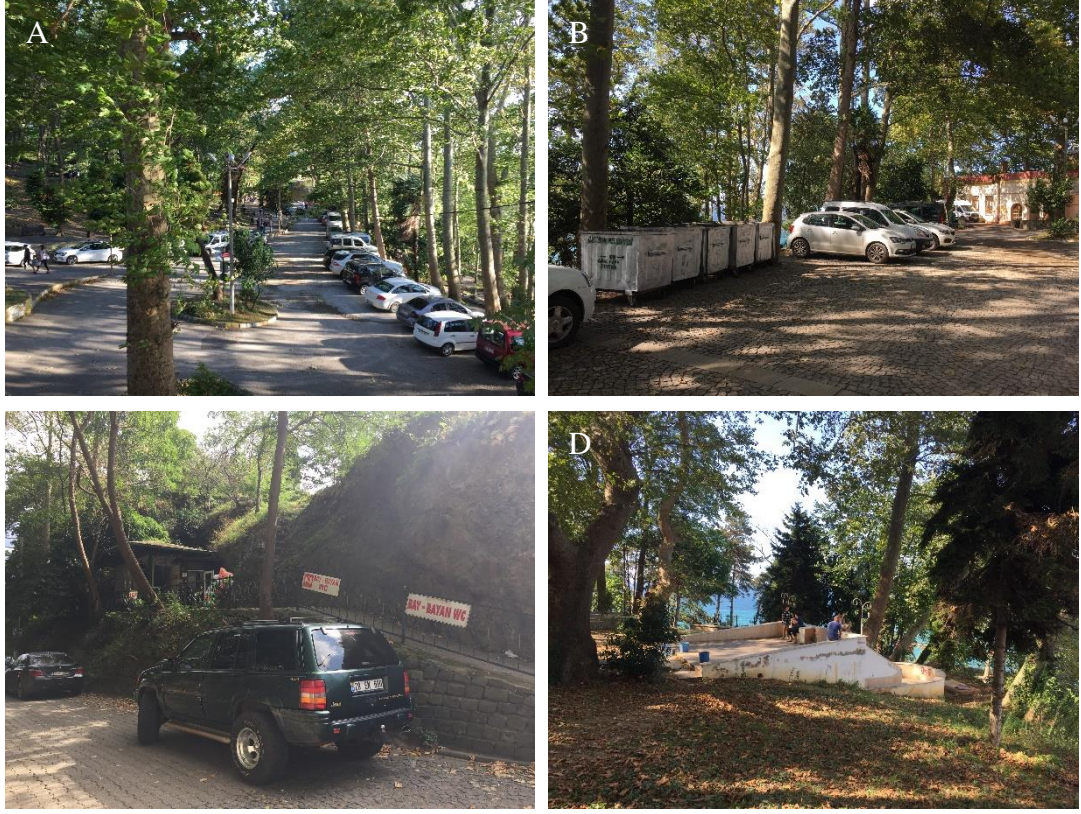
Şekil 4.183. Park yerleri ve WC (A, B: Park yeri; C, D: WC)

Yol kenarı park alanları ihtiyacı karşılayabilmektedir. Ancak yoğun günlerde sorun yaşanmaması adına ölçülü park düzeni kullanılabilir veya konteynerler daha uygun bir noktaya taşınabilir (Şekil 4.183 B). Ayrıca konteynerden yapılan WC'nin yolu üzerinde geçmişten kalan doğal basamaklar gözlenmiştir (Şekil 4.183 C). Diğer zemin altı WC ise güzel bir manzara noktasında yer almaktadır (Şekil 4.183 D).

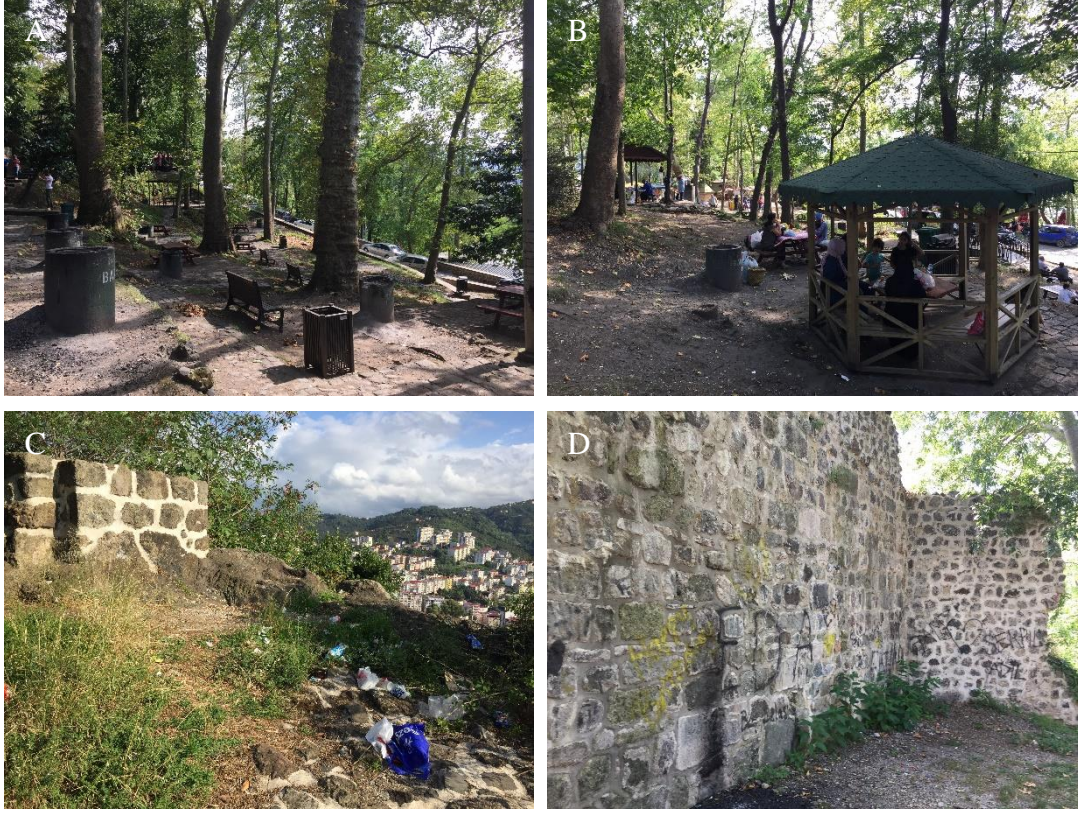
Şekil 4.184. Oturma birimleri ve çevreye atılan çöpler (A, B: Oturma birimleri; C, D: Çöpler)

Parkta yer alan bank, çardak vb. oturma birimleri yeterli ve genel olarak bakımlıdır. Aynı şekilde çöp kutuları da yeterli ve bakımlıdır (Şekil 4.184 A). Ancak kimi noktalarda çevreye atılan çöpler rahatsızlık yaratmaktadır (Şekil 4.184 C). Aydınlatma elemanları yeterli gelmemektedir. Uzun bir yürüyüş yolundaki aydınlatma direkleri de şu an için işlevsiz bir şekilde beklemektedir. Park akşam saatlerinde karanlık bir ortama sahip olmaktadır. Ayrıca sur çevrelerinde ateş yakılmakta veya üzerlerine yazılar yazılmaktadır (Şekil 4.184 D).

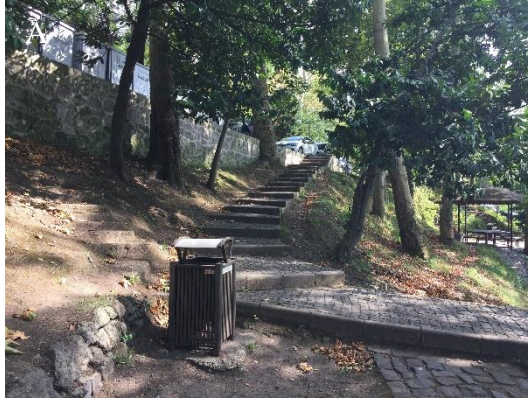
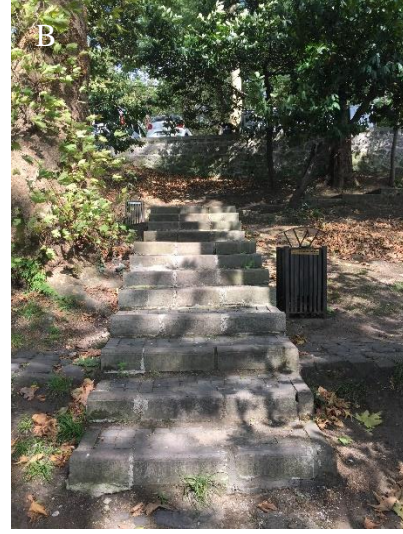
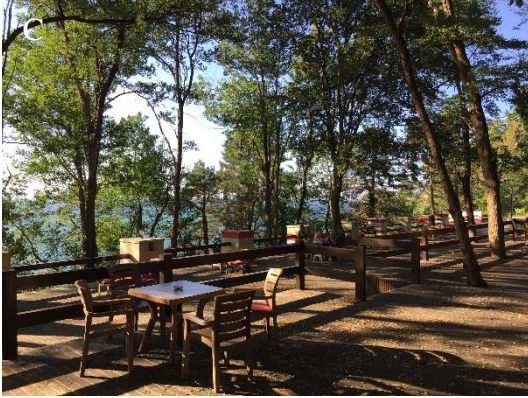
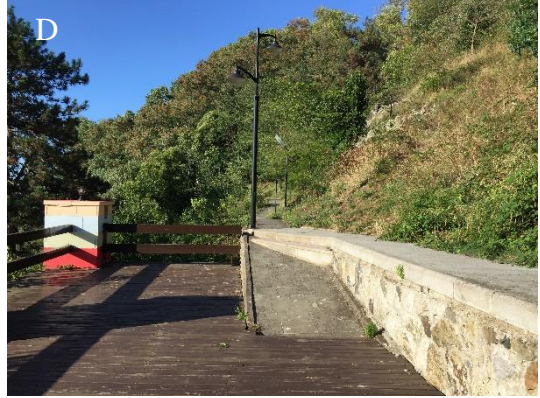
Şekil 4.185. Döşemeler ve seyir terası (A, B: Döşemeler; C, D: Seyir terası)

Döşemeler oldukça eski görünmektedir. Kimi noktalarda eskiden kalma uygulamalar ile yeni yapılan uygulamalar birbirine karışmaktadır (Şekil 4.185 A). Ayrıca seyir terasının olduğu bölümde rampa sonu basamak ile bitmektedir (Şekil 4.185 D). Bu vb. durumlarla çok sık karşılaşılmaktadır.

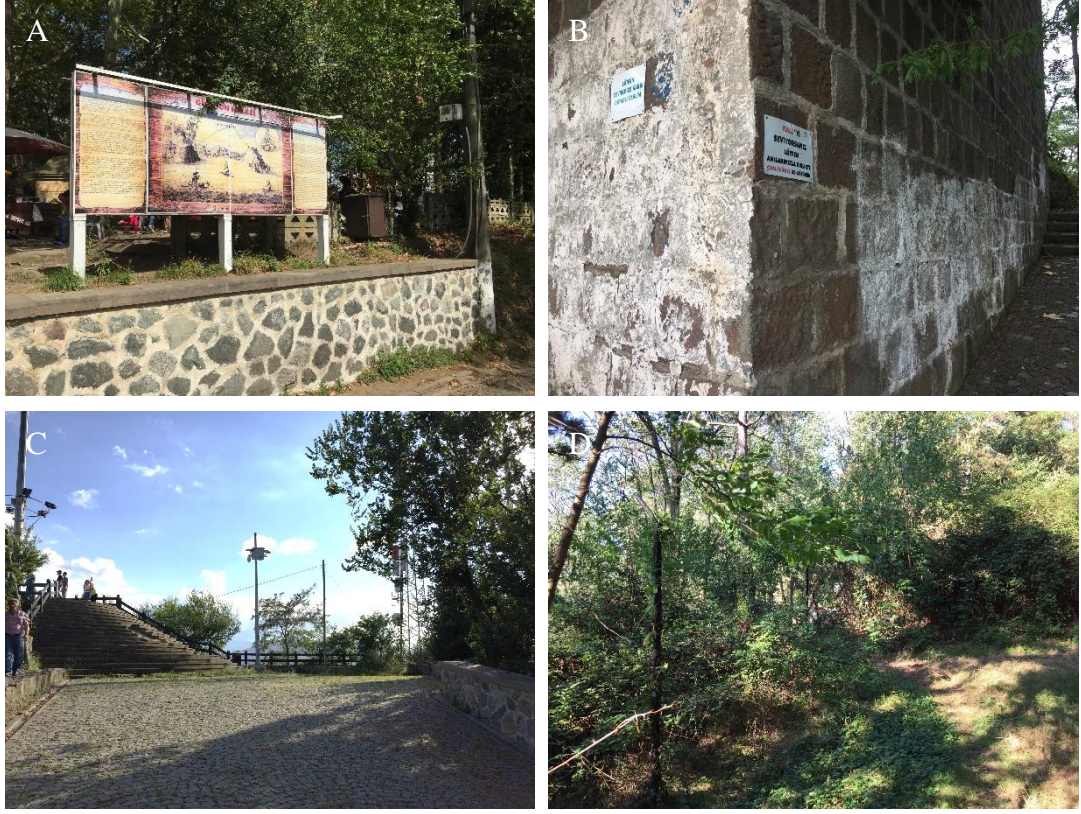
Şekil 4.186. Bilgilendirme ve uyarı levhaları, tören alanı ile yol (A, B: Levha; C: Tören alanı; D: Patika yol)

Giriş noktasında yer alan kale ve kentin tarihçesinin anlatıldığı bilgilendirme levhasındaki metinler güçlükle okunmaktadır ve içerik olarak geliştirilebilir (Şekil 4.186 A). Konser alanı olarak gösterilen veya saray kalıntısı denilen noktaların neresi olduğu bilinmemektedir. Ayrıca surlar üzerine asılan uyarı levhaları metni de kaba görünmektedir (Şekil 4.186 B). Parka yeni gelen kullanıcıların tüm fonksiyonları veya önemli manzara noktalarını görebilmeleri için bir gezi rotası oluşturulabilir. Özellikle tören alanı ile seyir terasını birbirine bağlayan patika yol düzenlenerek kullanıma açılabilir. Böylece yol üzerindeki mağaraları kullanıcıların görme şansları artabilir (Şekil 4.186 D).

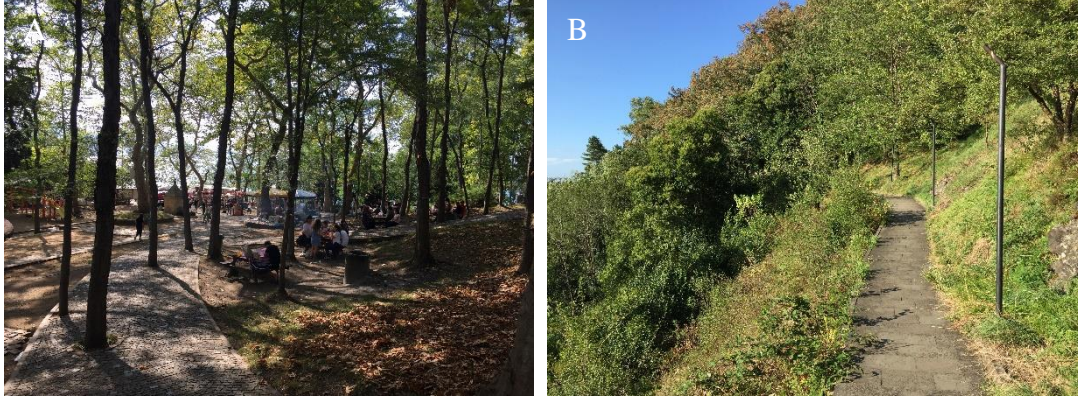
Şekil 4.188. Parkın bitkisel dokusu (A: ; B:)

Geçmişten günümüze aynen korunan bir diğer unsur parktaki bitkisel dokudur. Alanda çoğunlukla geniş yapraklı ve uzun boylu ağaçlar dikkat çekmektedir. Genel olarak ağaçlar bakımlı ve yeterlidir. Ancak çim alanlar özellikle hareketliliğin yoğun olduğu noktalarda bakımsız görünüşleriyle parkın kalitesini düşürmektedir. Yine de parkın yeşil dokusu en önemli ziyaret sebebi olarak sayılabilir (Şekil 4.188).

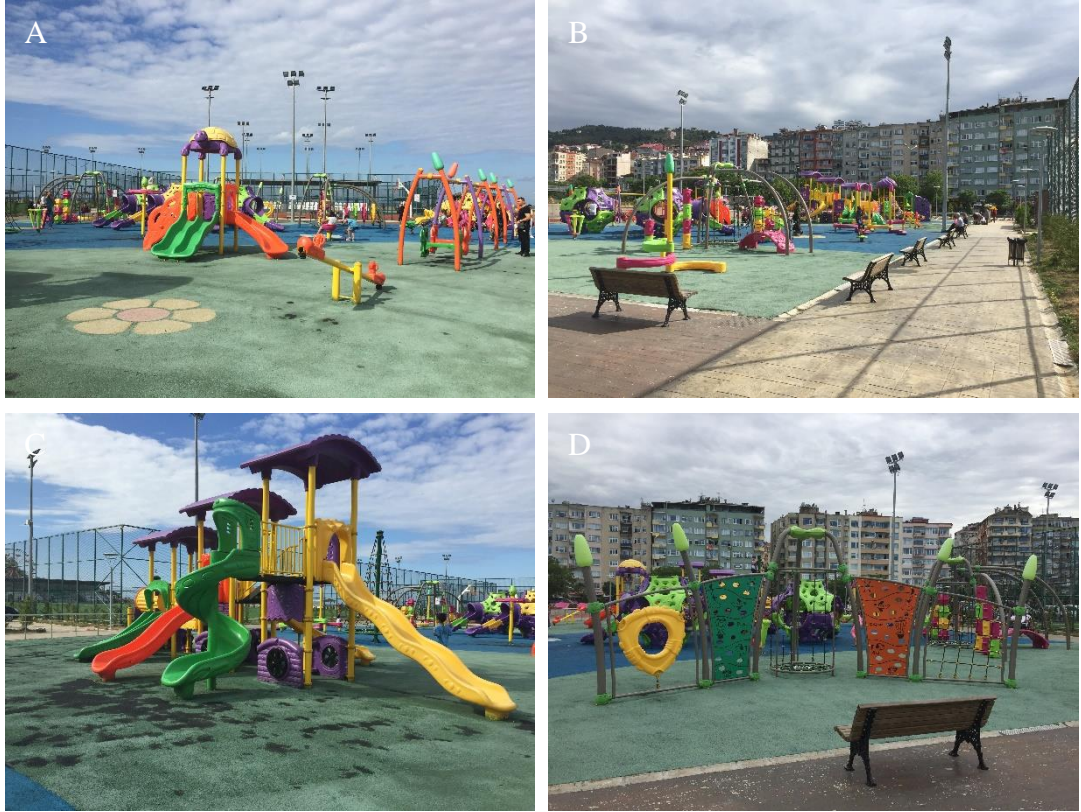
Şekil 4.191. Çocuk oyun alanı (A: ; B: ; C: ; D:)

Çocuk oyun alanı oyuncak çeşitliliği ve alan büyüklüğü bakımından en başarılı oyun alanıdır. Oyuncaklar bakımlıdır. Farklı desenlerde tasarlanan dökme kauçuk zemin alanın cazibesini artırmaktadır. Ancak zeminin birçok noktasında bozulmalar gözlenmiştir. Güney cephede yer alan otopark ile karayolu çocukların güvenliği açısından tehlike oluştursa da korkuluk ile önlem alınmıştır. Farklı yaş gruplarına yönelik birçok oyuncakın bulunduğu alanda engelli kullanıcılara yönelik oyuncak bulunmamaktadır. Yine de kent sakinlerinin ilgisini çeken bir oyun alanı olduğu söylenebilir (Şekil 4.191).

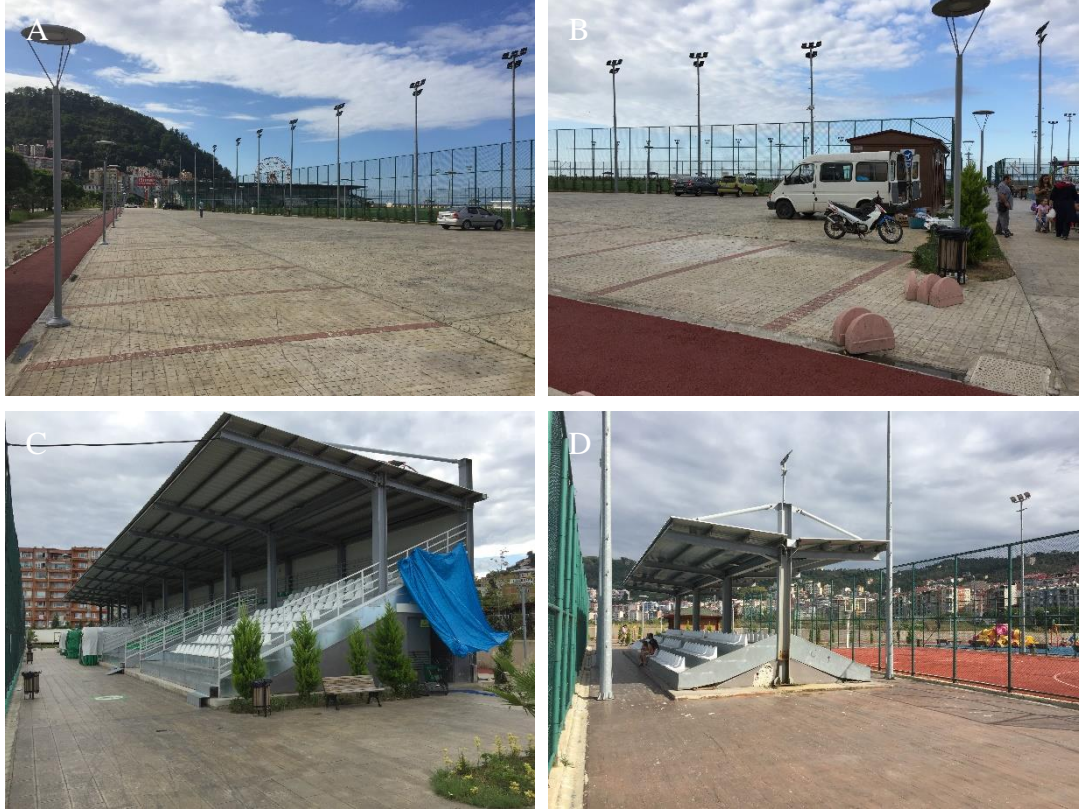
Şekil 4.192. Otopark ve tribünler (A, B: Otopark; C, D: Tribün)

Otopark alanı ihtiyacı karşılayabilmektedir. Ancak alanın boyutsal otopark standartlarına uygun olmadığı söylenebilir. Doğu-batı istikametinde daralan alan tasarımı karşılıklı park eden araçlar açısından uygun değildir. Park içerisinde engelli

bireylere yönelik çözümlere dikkat edilmiştir (Şekil 4.192 A). Büyük tribün altında bay, bayan ve engelli WC'nin bulunması önemli bir artıdır (Şekil 4.192 C). Yalnız otopark alanı üzerine yerleştirilen kız, erkek ve engelli çocuk WC'si park yerlerini işgal etmektedir (Şekil 4.192 B). Ayrıca tenis kortu ile basketbol sahası arasında yer alan küçük tribün önünde yer alan aydınlatma direkleri izleyiciler açısından rahatsız edici olabilmektedir (Şekil 4.192 D).
