**GİRESUN KENTİ PARKLARININ PEYZAJ TASARIM KRİTERLERİ
AÇISINDAN İNCELENMESİ**

YÜKSEK LİSANS TEZİ

ORDU 2019

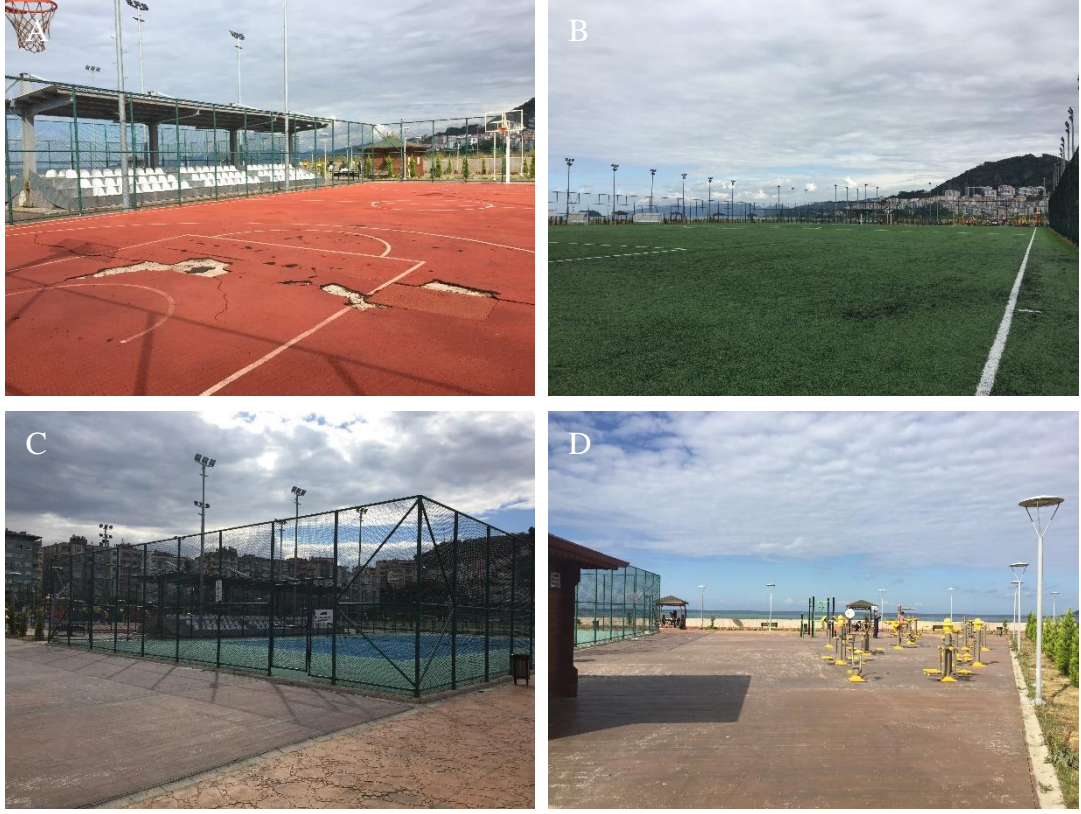
Şekil 4.193. Spor alanları (A: Basketbol sahası; B: Futbol sahası; C: Tenis kortu; D: Kondisyon alanı)

Park çalışma alanı içerisinde tenis kortu ve nitelikli bir futbol sahası barındıran 2 parktan biridir. Doğu-batı istikametinde yerleştirilen spor alanları son derece bakımlıdır. Kondisyon alanı ekipmanları çeşitlilik ve bakımlılık açısından başarılı bulunmuştur. Yalnız alanda kullanıcıların güneşten rahatsız oldukları gözlenmiştir (Şekil 4.193 D). Bir adet masa tenisi ile aktivite çeşitliliği de artırılmıştır. Ayrıca basketbol sahasının kullanılamaz halde olduğu söylenebilir (Şekil 4.193 A).

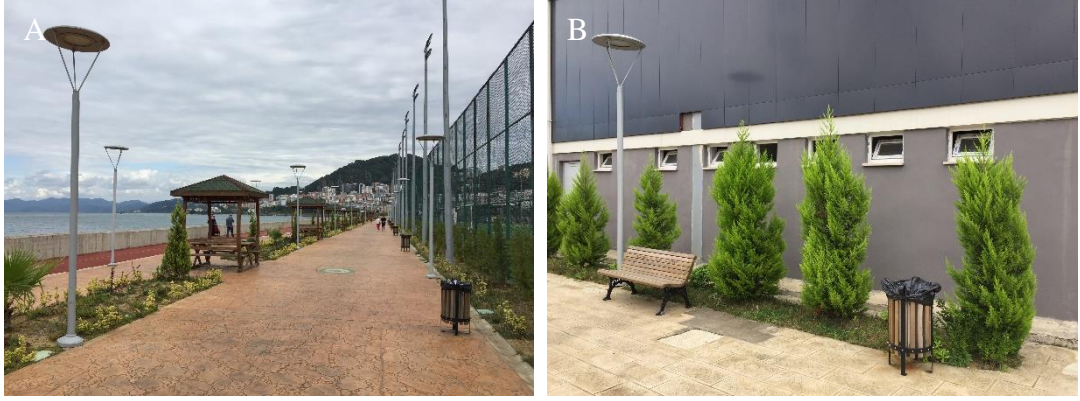
Şekil 4.195. Park donatı elemanları (A ; B:)

Alanın donatı elemanları açısından zengin, başarılı bir park olduğu söylenebilir. Öyle ki sadece kuzey cephe boyunca 39 adet aydınlatma elemanı, 11 adet çardak, 12’şer adet çöp kutusu ve bank bulunmaktadır. Park ziyaretçilerinin büyük çoğunluğu parkın bu bölümünde vakit geçirmektedirler. Parkın tamamında baskı beton döşeme elemanı tercih edilmiştir. Zeminin oldukça bakımlı olduğu söylenebilir. Ancak bu durum park alanını doğallıktan uzaklaştırmaktadır (Şekil 4.195).

Vandalizm faaliyetlerinin azaltılabilmesi açısından uyarı levhaları vb. güvenlik önlemlerine yer verilmiş olması da oldukça önemli bir artıdır. Parkı çevreleyen duvar ahşap kaplama vb. gibi daha güzel bir tasarıma sahip olabilirdi. Mevcut hali parkın kalitesini düşürmektedir (Şekil 4.195).

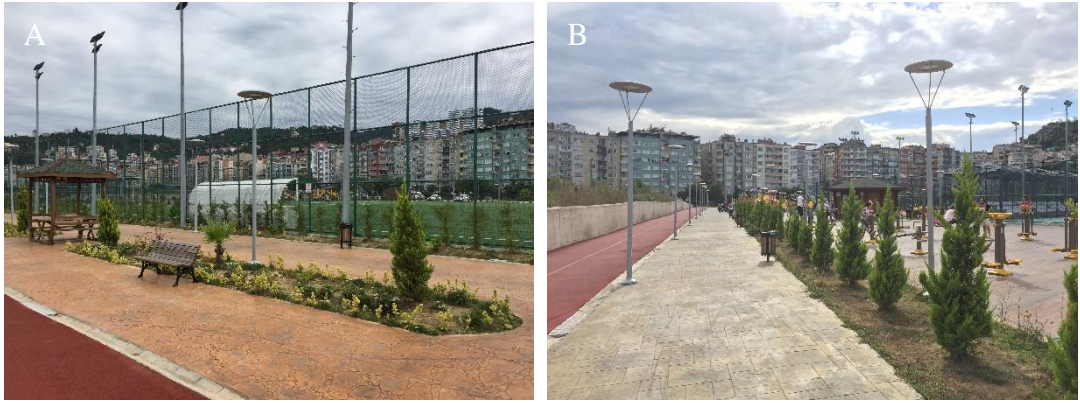
Şekil 4.196. Park bitkisel tasarımı (A ; B:)

Parkta sadece iğne yapraklı ağaçlar ile çalı türlerine yer verilmiştir. Mevcut bitkiler bakımlıdır. Ancak yapısal bitkisel denge açısından zayıf bir bitkilendirmenin uygulandığı gözlenmiştir. Çocuk oyun alanı, spor alanları, otopark vb. birçok fonksiyon bu durumdan olumsuz yönde etkilenmektedir (Şekil 4.196).

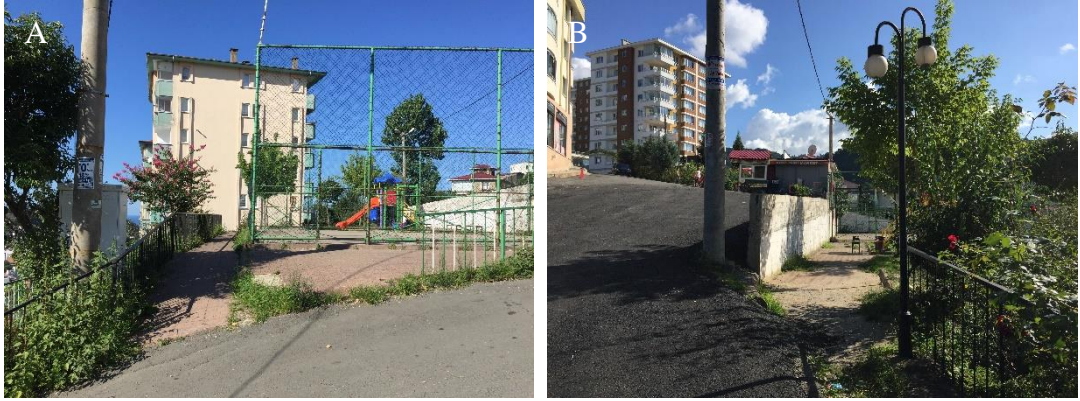
Şekil 4.198. Park giriş noktaları (A: Batı girişi; B: Doğu girişi)

Park toplu taşıma araçlarının güzergahı üzerinde bulunmaktadır. Yüksek eğimli arazi yapısı yayalar açısından erişimi zorlaştırırsa da yakın çevre sakinleri parka rahatlıkla ulaşabilmektedir. Özel araç sahipleri ise kısıtlı yol kenarlarını park alanı olarak kullanmaktadırlar. Yakın çevresinde engelli bireylerin parka erişimlerini kolaylaştırabilecek bir düzenleme gözlenmemiştir (Şekil 4.198).

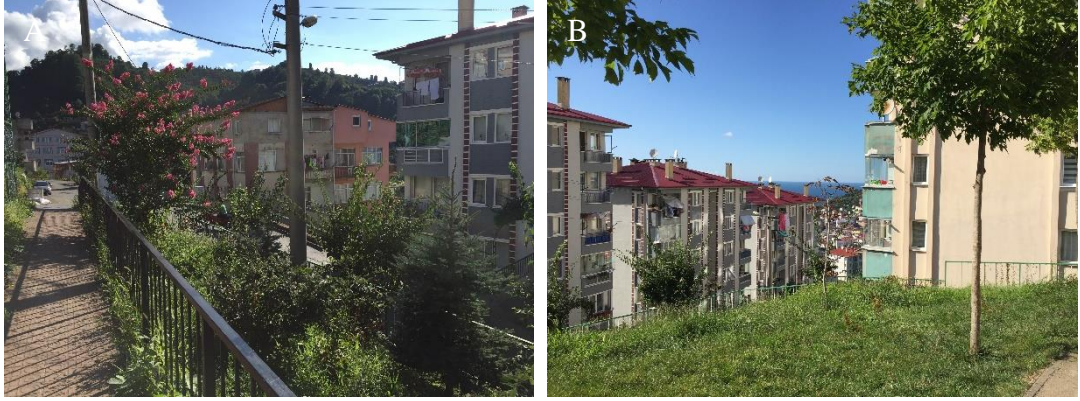
Şekil 4.200. Park bitkisel tasarımı (A: ; B:)

Geniş ve iğne yapraklı ağaçlar arasında dengeli bir kullanımın sergilendiği park alanında çalı türlerine de yer verilmiştir. Ağaçların bakımlı oldukları söylenebilir. Ancak çim alanların kimi noktalarda bakımsız olmaları parkın kalitesini düşürmektedir (Şekil 4.200).

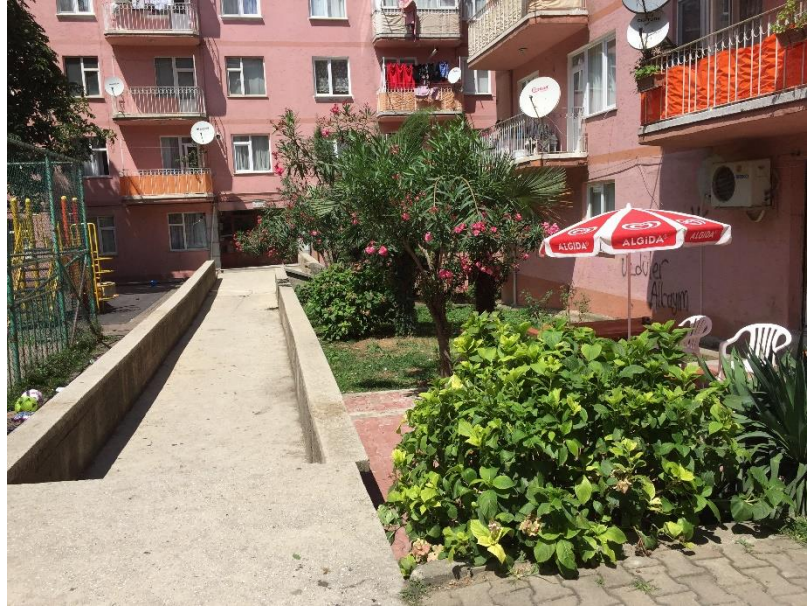
Şekil 4.204. Konut bahçesinden görünüm

Alanda geniş yapraklı uzun boylu bir ağaç bulunmaktadır. Bunun dışında parkın doğu cephesinde yer alan konut bahçesinin park tasarımını destekler nitelikte olduğu söylenebilir. Kısıtlı bir alanda olsa çim alanlar daha etkili bir şekilde kullanılarak tasarım zenginleştirilebilirdi (Şekil 4.204).

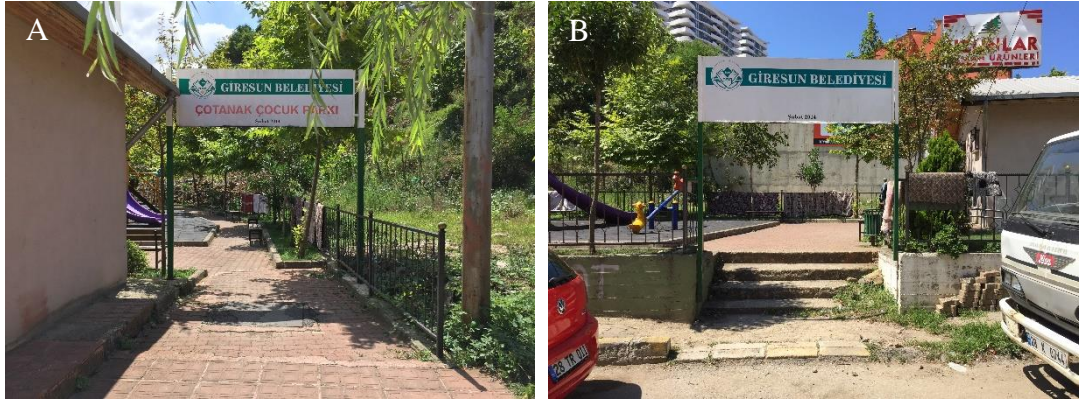
Şekil 4.206. Park giriş noktaları (A: Kuzey giriş; B: Doğu giriş)

Toplu taşıma araçlarının güzergahı üzerinde bulunan parka yayalar açısından kolayca erişim sağlanabilmektedir. Özel araç sahipleri doğu cephedeki kısıtlı yol kenarlarını park yeri olarak kullanabilmektedir. Yakın çevrede engelli bireylere yönelik birçok rampa uygulaması bulunsa da çoğu rampada, kaldırım ve yollarda olduğu gibi bozulmalar meydana gelmiştir. Bu durum erişimi engelli veya diğer park kullanıcıları açısından zorlaştırmaktadır (Şekil 4.206 B).

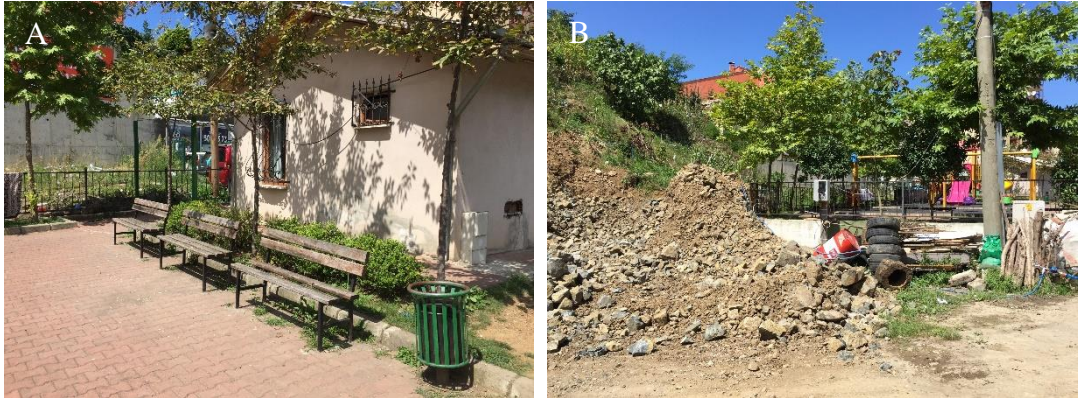
Şekil 4.208. Banklar ile inşaat çalışmaları (A: Banklar; B: İnşaat çalışmaları)

Bankların yeterli ve bakımlı oldukları söylenebilir. Konforlu, rahat bir dinlenme açısından arkalık bölümüne sahip 3 adet bank kullanılmıştır. Diğer 7 bank benzer parklarda olduğu gibi arkalık bölümü olmayan banklardır. Ayrıca 1 adet bank ise hasarlıdır. Yağmurlu günler için çardak vb. kapalı alanlara yer verilerek park tasarımı desteklenebilirdi (Şekil 4.208 A).

Ferforje kuşatma elemanları ile çöp kutuları ihtiyacı karşılar niteliktedir. Ancak demirler üzerinde çok sayıda halı, kilim ve pantolon kurutulmaktadır (Şekil 4.206; Şekil 4.209). Ayrıca batı cephedeki inşaat çalışmaları park için istenmeyen durumların ortaya çıkmasına sebebiyet verebilir. Güney cephedeki yol aydınlatması dışında park içerisinde aydınlatma elemanlarına yer verilmemiştir (Şekil 4.208 B).

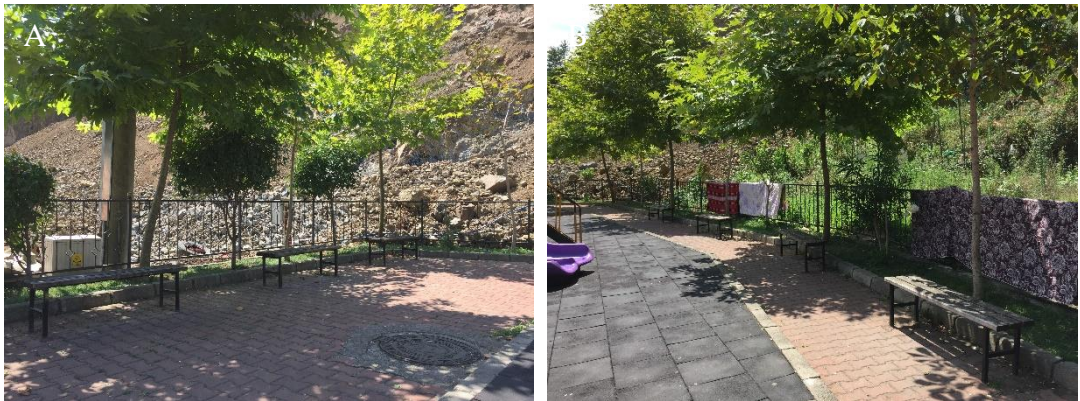
Şekil 4.209. Bitkisel materyal (A: ; B:)

Az miktarda çim alan kullanımının tercih edildiği park alanında geniş yapraklı ağaççıklar ile çalı türleri bulunmaktadır. Mevcut bitkiler bakım ve çeşitlilik açısından başarılı bulunmuştur. Ancak yeşil alanlara daha fazla yer verilerek tasarım zenginleştirilebilirdi (Şekil 4.209).

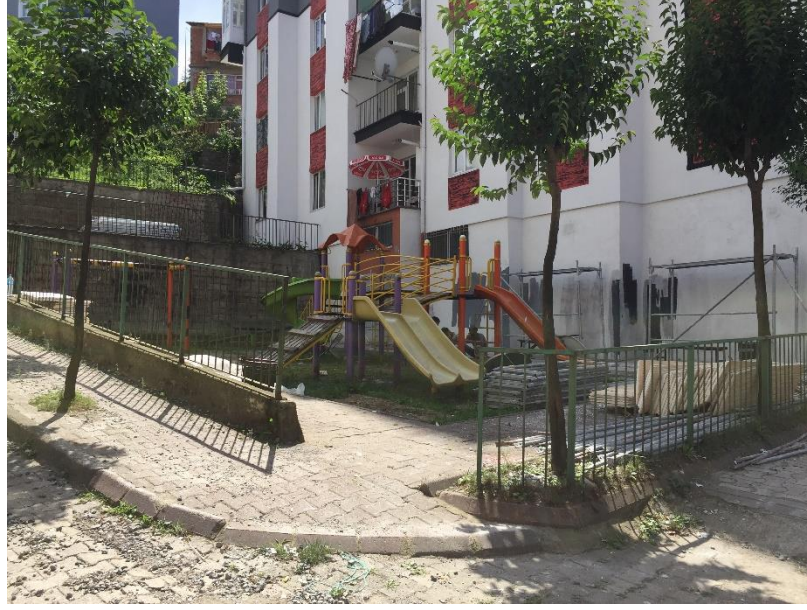
Şekil 4.211. Parkın giriş noktası

Park toplu taşıma araçlarının güzergahı üzerinde bulunmaktadır. Yüksek eğimli arazi yapısı yayalar açısından erişimi zorlaştırırsa da yoğun yerleşim dokusu içerisinde kolayca erişilebilecek bir noktada olması parkın önemini artırmaktadır. Özel araç sahipleri kısıtlı yol kenarlarını park yeri olarak kullanabilmektedir. Ayrıca yakın çevre kaldırımlarda yer alan rampa uygulamaları dışında engelli bireylerin parka erişimlerini kolaylaştırabilecek bir düzenleme gözlenmemiştir (Şekil 4.211).

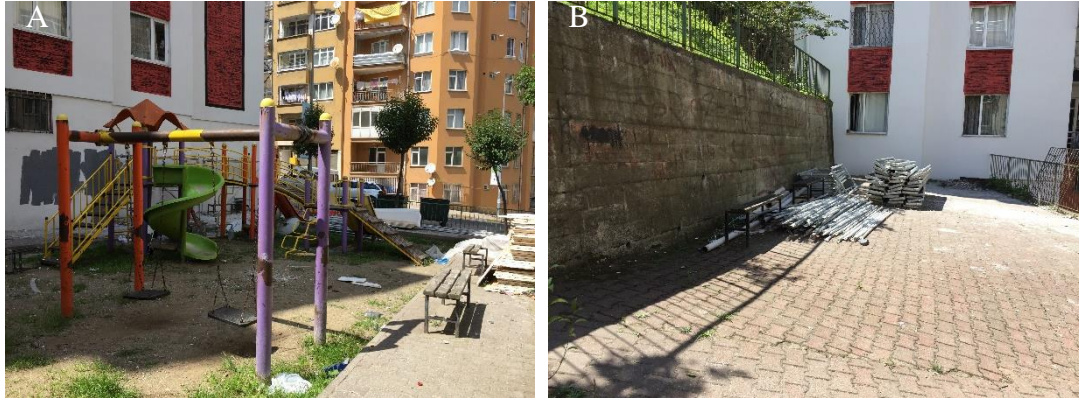
Önemli bir konumda bulunan park batısında yer alan binanın dış cephe giydirme çalışmaları sebebiyle adeta kullanılamaz haldedir. Ayrıca güney cephede 2 bankın yer aldığı teras ile yeşil alan da park tasarımında değerlendirilebilirdi (Şekil 4.212 B). Çocuk oyun alanı kum zemin üzerinde 1'er adet salıncak, kaydırak ile tahterevalliden oluşmaktadır. Zemin oldukça bakımsız görünmektedir. Oyuncaklar ise kullanılabilir durumdadır. Fakat plastik boyalarında yer yer bozulmalar meydana gelmiştir (Şekil 4.212 A).

Şekil 4.212. Çocuk oyun alanı ve teras (A: Çocuk oyun alanı; B: Teras)

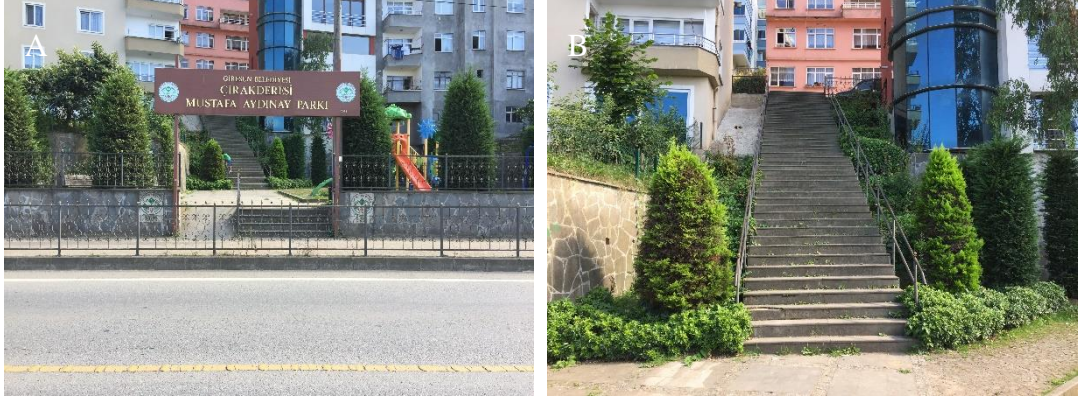
Toplu taşıma araçlarının güzergahı üzerinde bulunan park yayaların da kolaylıkla erişebilecekleri bir mesafede bulunmaktadır. Fakat yakın çevre sakinleri güney cepheden park alanına erişmek istediklerinde oldukça yüksek eğimli, uzun bir merdiveni kullanmak zorunda kalmaktadır. Özel araç sahipleri ise güney cephede yer alan Kazım Karabekir Cad. üzerindeki yol kenarlarını park yeri olarak kullanabilmektedir. Kuzey giriş noktasındaki rampa uygulaması dışında park çevresinde engelli bireylerin park alanına erişimlerini kolaylaştırabilecek bir düzenleme gözlenmemiştir (Şekil 4.214 A).

Şekil 4.214. Park giriş noktaları (A: Kuzey giriş; B: Güney giriş)

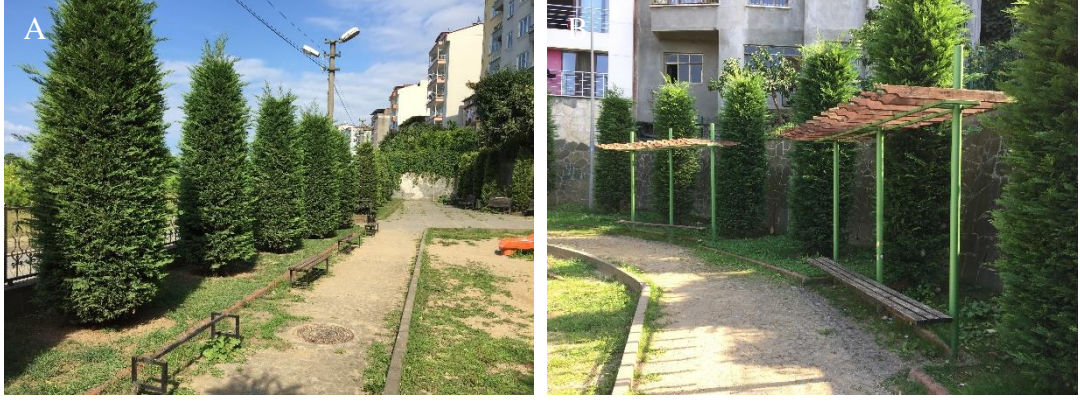
Bank ile pergola altı oturma birimleri sayıca yeterlidir. Ancak 8 adet banktan 3 tanesi, 2 adet pergola altı oturma biriminden ise biri hasarlıdır. Yine de benzer parkların aksine arkalık bölümüne sahip 4 adet bankın bulunması kullanıcılar açısından olumludur (Şekil 4.216 A). Park içi güçlü bir ışıklandırma donatı elemanlarına verilen zararların azaltılmasında etkili olabilmektedir. 2 adet aydınlatma elemanı olsa da kör noktaların olabileceği gözlenmiştir. Çöp kutuları ihtiyacı karşılamaktadır. Fakat çevreye atılan alkol şişesi vb. çöplerin varlığı dikkat çekmektedir. Ayrıca duvarlar boyalıdır ve döşemelerin eski görünüşleri de parkın kalitesini olumsuz yönde

Şekil 4.216. Banklar ve pergola altı oturma birimleri (A: Banklar; B: Pergola altı oturma birimleri)

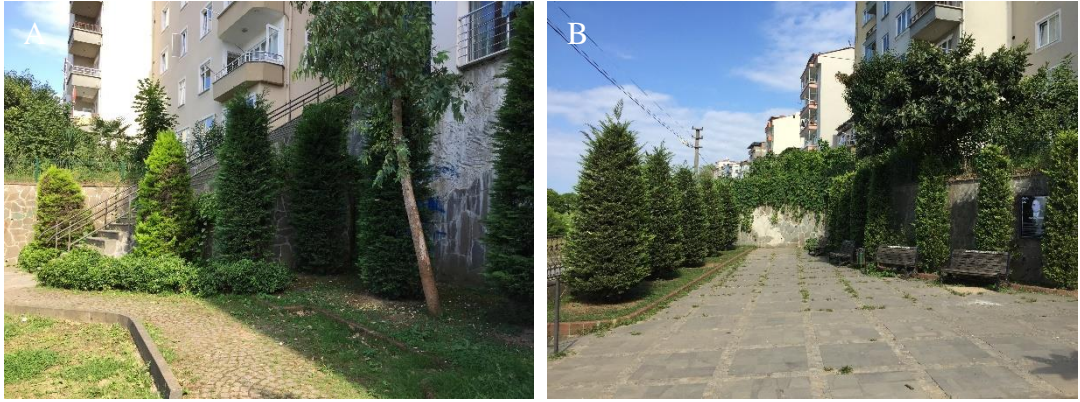
Şekil 4.217. Bitkisel kullanım (A ; B :)

Parkta geniş ve iğne yapraklı ağaçlar ile çalı türlerine yer verilmiştir. Geniş yapraklı 1 adet ağaçlık dışında diğer tüm bitkiler iğne yapraklı tek bir türden oluşmaktadır. Mevcut bitkiler oldukça bakımlıdır. Yalnız çim alanların yer yer bakımsız görünüşleri parkın kalitesini düşürmektedir (Şekil 4.217).

Bitkilerin görsel çekiciliğın sağlanması, gürültü ve rüzgar kontrolü, sirkülasyon yönlendirme, keskin hatları yumuşatma ve perdeleme fonksiyonlarından faydalandığı gözlenmiştir. Özellikle gürültü kontrolü açısından başarılı bir tasarım olduğu söylenebilir. Yalnız gölge ihtiyacının karşılanmasında ağaçlar daha etkili bir şekilde kullanılabilirdi (Şekil 4.217).

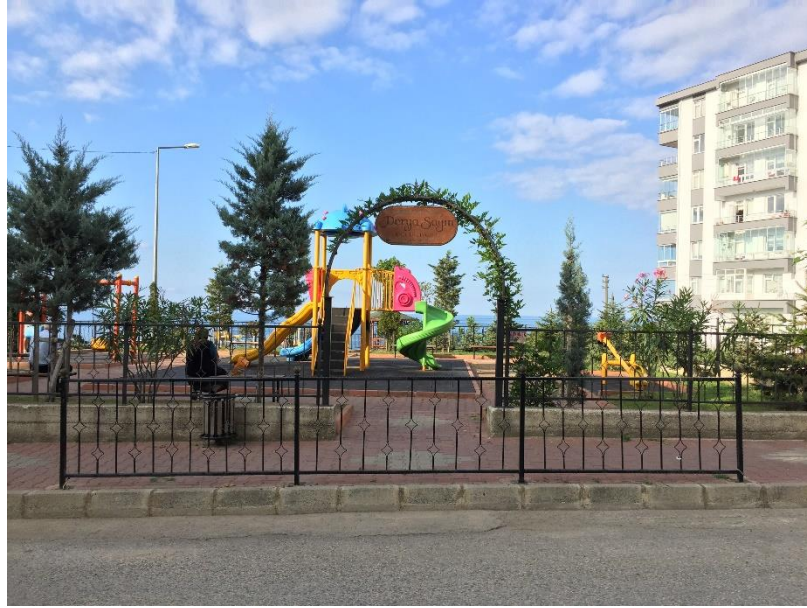
Şekil 4.219. Park giriş noktası

Toplu taşıma araçlarının güzergahı üzerinde bulunan parka yaya olarak da kolaylıkla erişim sağlanabilir. Ayrıca kolay bir erişim mesafesinde, benzer kalitede başka bir park bulunmamaktadır. Bu durum çevre sakinleri açısından parkın önemini daha da artırmaktadır. Özel araç sahipleri kısıtlı yol kenarları ile doğu cephedeki açık alanı otopark alanı olarak kullanabilmektedir. Güney cephe kaldırımında yer alan 2 adet rampa uygulaması dışında da engelli bireylerin alana erişimlerini kolaylaştırabilecek bir düzenleme gözlenmemiştir (Şekil 4.219).

edinebilmektedir. Yol ile bağlantının kesilebilmesi adına ferforje ile önlem alınmıştır. Ayrıca ferforje kuşatmada hasar gözlenmemiştir (Şekil 4.219).

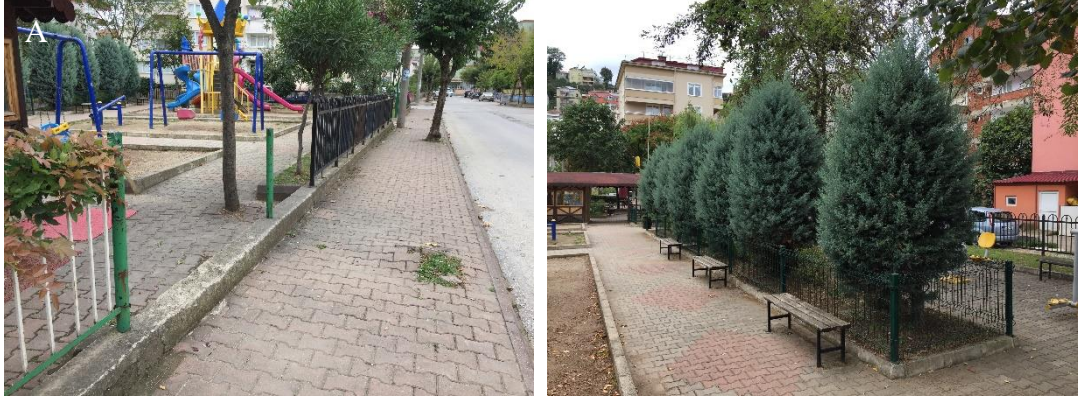
Bank, çardak vb. oturma birimleri ile çöp kutuları yeterli ve bakımlıdır. Yalnız tüm banklar özellikle yaşlı bireylerin şikayet konusu yaptıkları arkalık bölümü olmayan banklardan oluşmaktadır. Ayrıca kapalı oturma birimi muhtarlık binası özel alanı şeklinde algılanmaktadır. Bu yüzden ziyaretçiler tarafından tercih edilmeyen bir donatı elemanı olduğu da söylenebilir (Şekil 4.225 B).

2 adet yol aydınlatması dışında park içerisinde aydınlatma elemanlarına yer verilmemiştir. 2 farklı ferforje kuşatmanın tercih edildiği alanda demirler arasında da 3 farklı noktada açıklıklar gözlenmiştir. Ayrıca döşemeler eski görünmektedir (Şekil 4.225 A). Bunun dışında giriş tabelası ile uyarı levhasının yazıları oldukça silik görünmektedir. Çöp kutusu ile çeşme birbirlerine oldukça yakın bir şekilde konumlandırılmıştır.

Şekil 4.225. Ferforje kuşatma ile banklar (A: Ferforje; B: Banklar)

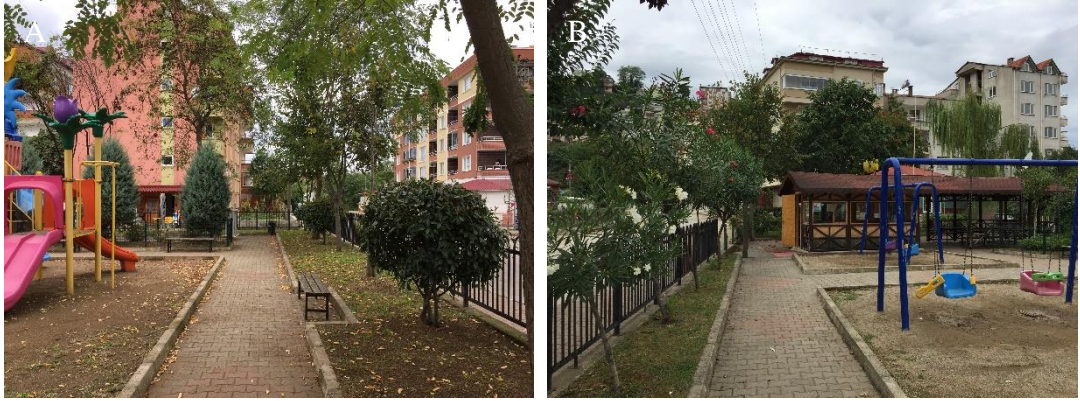
Şekil 4.226. Bitkisel materyal (A: ; B:)

Geniş ve iğne yapraklı ağaçlar ile çalı türleri arasında dengeli bir kullanım sergilenmiştir. Ağaç ve çalılar oldukça bakımlıdır. Ancak çim alanlar benzer parklarda olduğu gibi yer yer bakımsız görünmektedir. Yine de farklı boy, renk ve form özelliklerine sahip türler parkın cazibesini artırmaktadır (Şekil 4.226).

Bitkilerin görsel çekiciliğın sağlanması, gürültü ve rüzgar kontrolü, gizlilik (mahremiyet) sağlama, sirkülasyon yönlendirme ile gölge sağlama fonksiyonlarından yararlanıldığı gözlenmiştir. Yalnız özellikle öğle saatlerinden sonra oyun alanı çevresinde gölge ihtiyacı tam olarak karşılanamamaktadır.

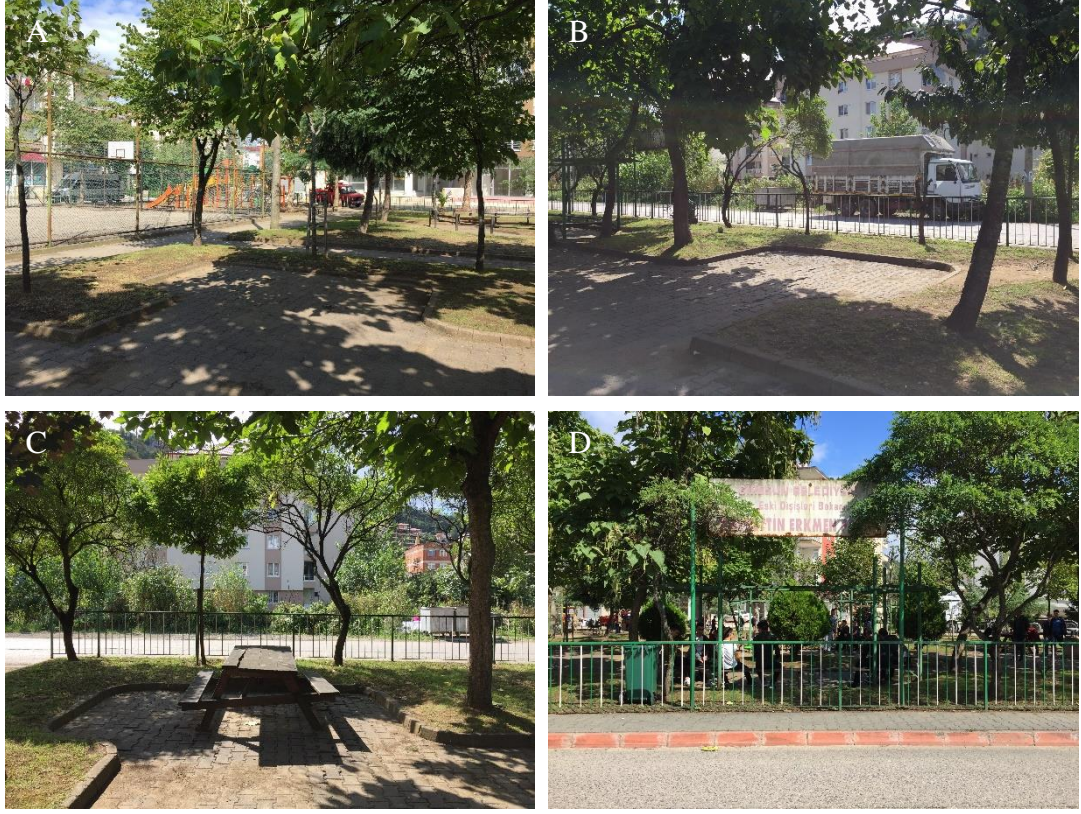
İki farklı noktada oturma birimleri için ayrıldığı düşünülen boş cepler gözlenmiştir. Yağmurlu günlerde kaçış noktaları olabilmesi adına çardak vb. kapalı oturma birimleri bu noktalarda değerlendirilebilir (Şekil 4.232 B). Döşemelerde ziyaretçilere sorun çıkartabilecek noktalar gözlenmemiştir. Ancak birçok donatı elemanında olduğu gibi eski görünmektedirler (Şekil 4.232 C). Eski Dışişleri Bakanı Hayrettin Erkmen'in ismini taşıyan park tabelası giriş noktaları dışında bir yere yerleştirilmiştir. Tabela da oldukça eski görünmektedir (Şekil 4.232 D).

Şekil 4.232. Gözlenen cepler ile tabela (A, B, C: Cep; D: Tabela)

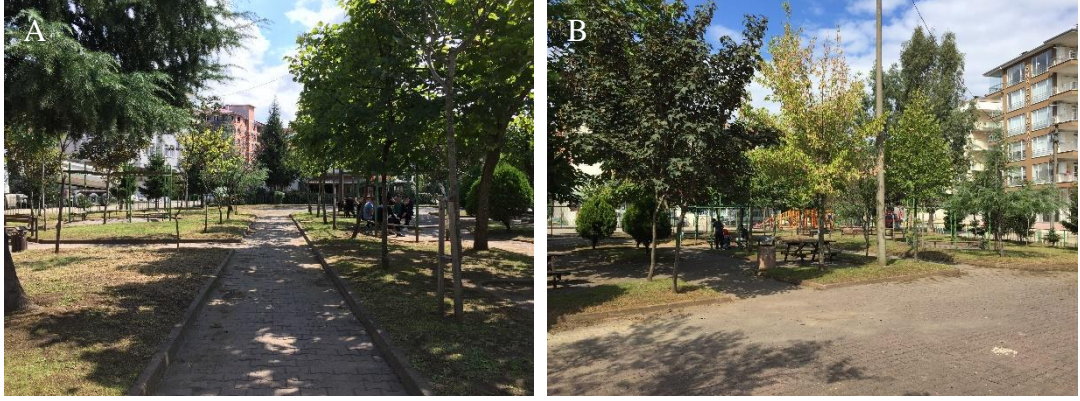
Şekil 4.233. Bitkisel materyal (A: ; B:)

Geniş ve iğne yapraklı ağaçlar arasında dengeli bir kullanımın sergilendiği park alanında az da olsa çalı türlerine yer verilmiştir. Mevcut bitkiler bakımlılık, çeşitlilik ve yeterlilik kriterleri açısından başarılı bulunmuştur. Park plantasyonu çeşitlilik vb. özellikleri ile benzer parklara örnek oluşturabilecek niteliktedir. Özellikle uzun, orta ve ağaçlık türlerinin bir arada bulunduğu nadir parklardandır. Yalnız mevsimlik türleri ile bitkisel tasarım daha çekici bir şekilde ziyaretçilere sunulabilirdi. Ayrıca yakın bir zamanda biçilen çim alanlar yer yer bakımsız görünmektedir. Parkın çevresinde artan yapılaşma ile beraber kullanıcılar açısından daha da önemli bir hale gelebileceği belirtilebilir (Şekil 4.233).

Bitkilerin çoğunlukla görsel çekiciliği sağlanması, gölge ve gizlilik (mahremiyet) sağlama, sirkülasyon yönlendirme, odak noktası oluşturma ile tasarımı kuvvetlendirme fonksiyonlarından yararlanılmıştır. Gölge temini açısından başarılı parklar arasındadır.

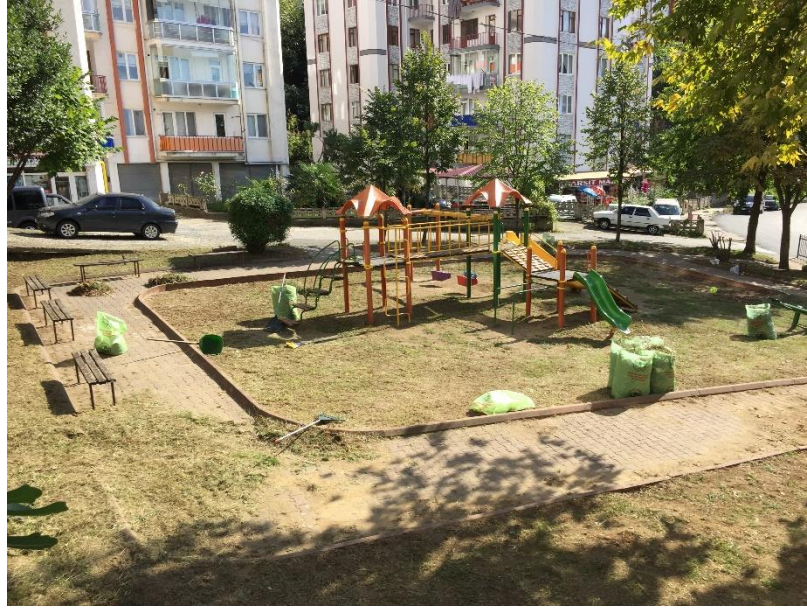
Şekil 4.236. Çocuk oyun alanı

Çocuk oyun alanı çim zemin üzerinde 1'er adet kaydırak, salıncak ve tahterevalliden oluşmaktadır. Oyuncaklar kullanılabilir durumdadır. Fakat zemin oldukça bakımsız görünmektedir. Sınır elemanı olarak ise beton bördür tercih edilmiştir. Ayrıca oyuncaklar ihtiyacı karşılar nitelikte değildir. Ancak benzer parklarda olduğu gibi sadece 0-6 yaş grubuna yönelik olarak düşünülen salıncak zeminleri eşilerek derinleştirilmiş ve de bir adet salıncığa hasar verilmiştir (Şekil 4.236).

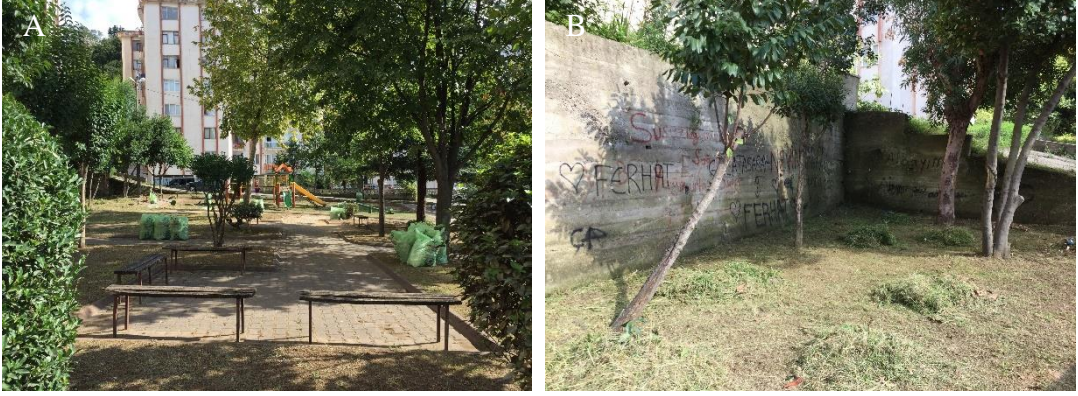
Şekil 4.237. Banklar ile park duvarları (A: Banklar; B: Duvarlar)

Banklar yeterli ve sağlamdır. Ancak oldukça eski görünmektedir. Ayrıca tüm oturma birimleri benzer parklarda da şikayet konusu olan arkalık bölümü olmayan banklardan oluşmaktadır (Şekil 4.237 A). Çardak vb. kapalı oturma birimleri de park içerisinde uygun bir noktaya yerleştirilebilirdi. 1 adet çöp kutusu ile parkın bir köşesine yerleştirilen aydınlatma elemanı ihtiyacı karşılama noktasında yetersiz kalmaktadır.

Park duvarlarına yazılar yazılmıştır (Şekil 4.237 B). Yol ile park bağlantısı ferforjeler ile kesilmeye çalışılmıştır. Çoğu donatı elemanı gibi döşemelerinde yenilenmeye ihtiyacı olduğu açıktır.

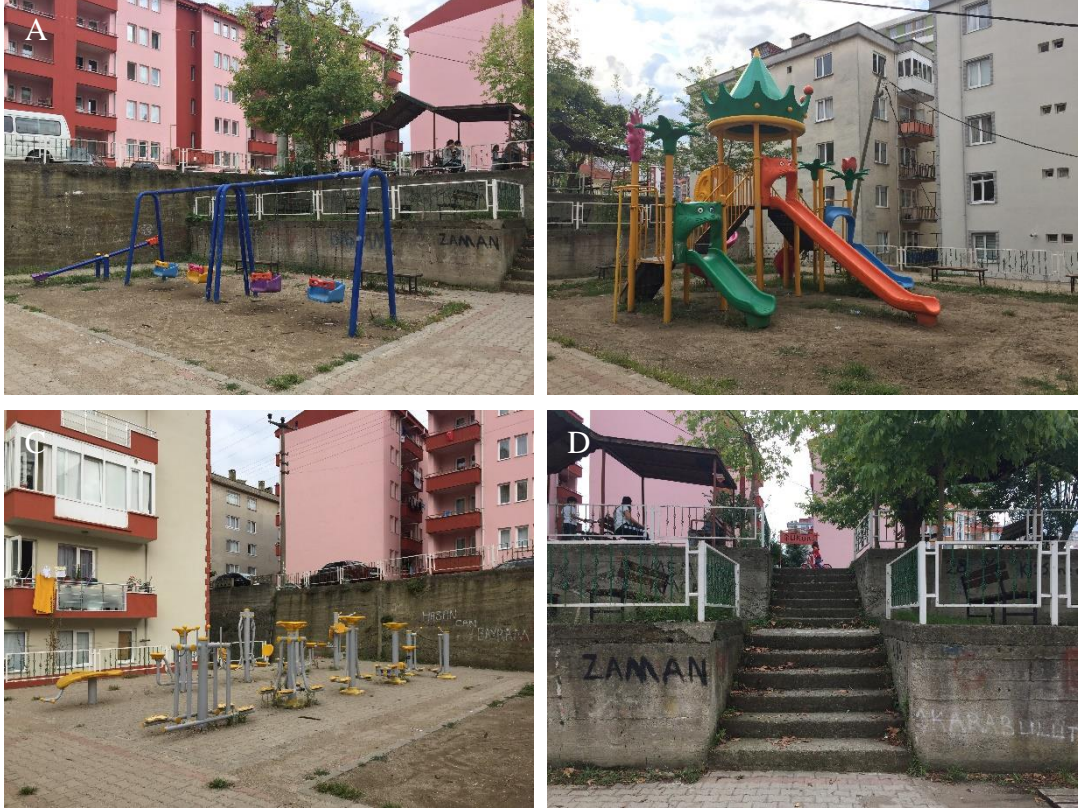
Şekil 4.240. Çocuk oyun alanı, kondisyon alanı ile merdiven (A, B: Çocuk oyun alanı; C: Kondisyon alanı; D: Merdiven)

3 katlı bir alan tasarımına sahip park alanında orta bölümde bir merdiven yer almaktadır. Ayrıca kuzey giriş noktasından da oyun ve kondisyon alanı bölümlerine giriş sadece merdiven ile sağlanabilmektedir (Şekil 4.240 D). Bu durum yaşlı, engelli bireyler açısından güçlük çıkarabilmektedir. Çocuk oyun alanı kum zemin üzerinde 1'er adet kaydırak, tahterevalli ile 2 adet salıncaktan oluşmaktadır. Oyuncaklardan tahterevalli dışında hasarlı bir oyuncak gözlenmemiştir. Kaydırak farklı yaş gruplarından çocukların kullanımı açısından uygundur. Fakat salıncaklar benzer

parklarda olduğu gibi sadece 0-6 yaş grubuna yönelik olarak düşünülmüştür. Ayrıca oyun alanı çevresindeki kablolar ve bağlı oldukları direkler kendi haline bırakılmıştır (Şekil 4.240 B). Kondisyon alanı ekipmanları ise bakımlılık ve ekipman çeşitliliği açısından başarılıdır (Şekil 4.240 C).

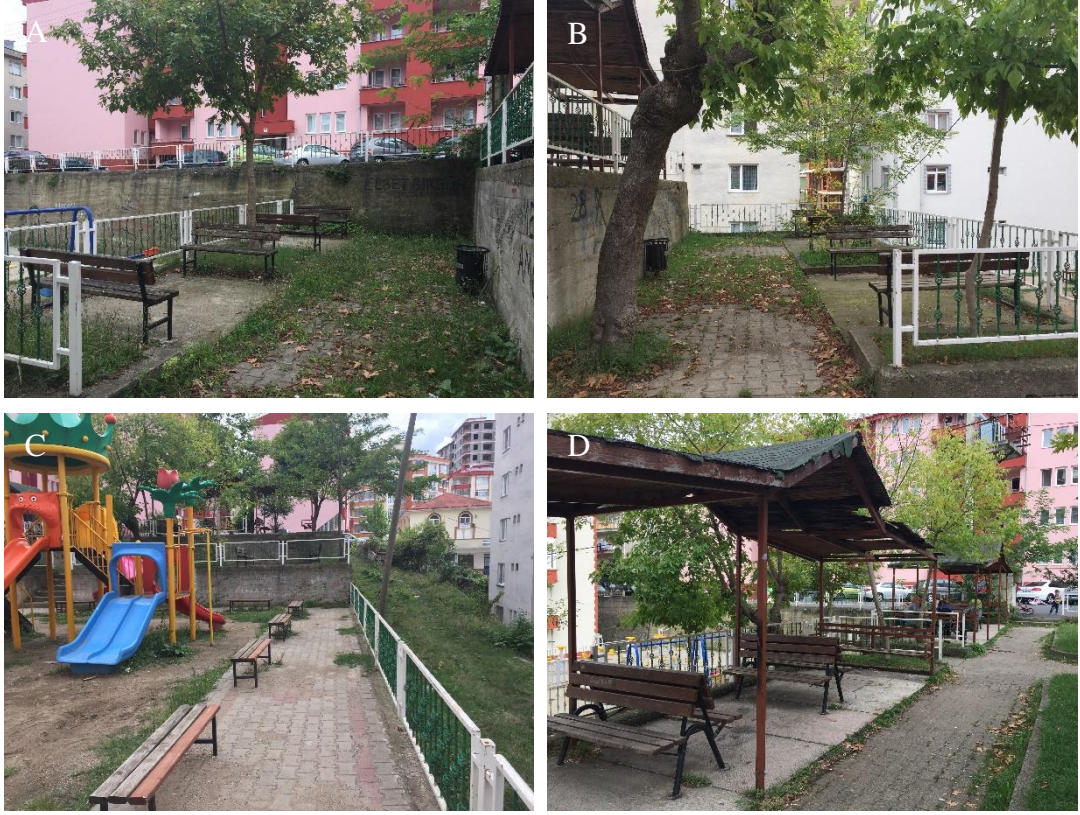
Şekil 4.241. Banklar ile kapalı oturma birimleri (A, B, C: Bank; D: Kapalı oturma birimleri)

Bank, çardak vb. oturma birimleri sayıca yeterlidir. 17 adet bank içerisinde 8 adet arkalık bölümüne sahip bank kullanımına yer verilmiştir. Bu yaklaşım hem rahat, konforlu bir dinlenme keyfi hem de tasarımda çeşitliliğin desteklenmesi açısından önem taşımaktadır (Şekil 241 A). Ayrıca hasarlı bankların yakın bir zamanda onarıldığı gözlenmiştir (Şekil 4.241 C). Özellikle çardakların hasarlı görünüşleri parkın kalitesini düşürmektedir (Şekil 4.241 D). Diğer tüm donatı elemanları gibi döşemelerinde kullanım ömürlerini doldurduğu eski görünüşlerinden anlaşılmaktadır. Duvarlar diğer benzer parklarda olduğu gibi boyalıdır. Gözlemler sırasında kullanıcılar özellikle parkın bakımsızlığından ve diğer kullanıcıların rahatsız edici davranışlarından şikayetçi olmuşlardır. Bu sebepten ötürü giriş noktasında yer alan 1 adet aydınlatma elemanı ile 2 adet çöp kutusunun da ihtiyacı karşılama

noktasında yetersiz kaldığı veya bir başka önlem olarak uyarı levhalarının alanda değerlendirilebileceği söylenebilir.

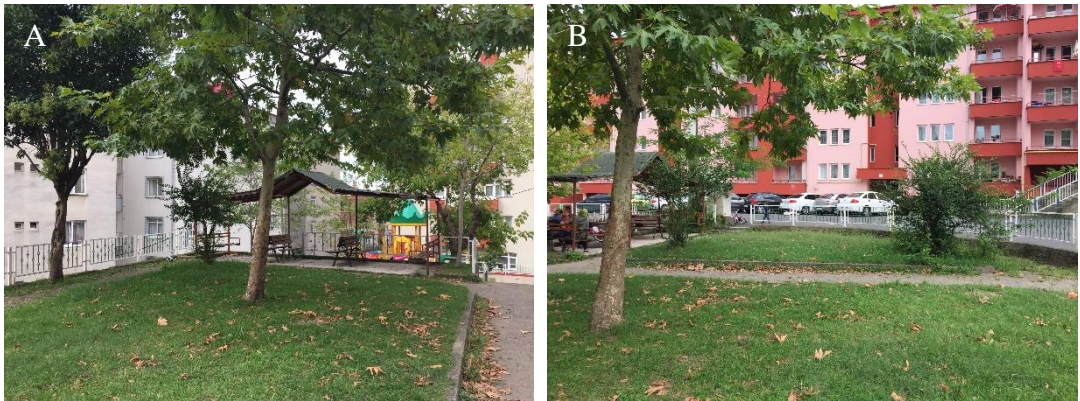
Şekil 4.242. Bitkisel materyal (A ; B:)

Parkta geniş yapraklı ağaçlar ile çalı türlerine yer verilmiştir. Bitkiler bakım ve çeşitlilik açısından başarılı bulunmuştur. Çim alanların da bakımlı olduğu nadir parklardan olduğu söylenebilir. Ancak döşemeler arasından çıkan çim görüntüsü parkın kalitesini düşürmektedir. Ayrıca güney bölümde varlık gösteren bitkisel tasarım oyun ve kondisyon alanı çevresinde varlık gösterememiştir (Şekil 4.242).

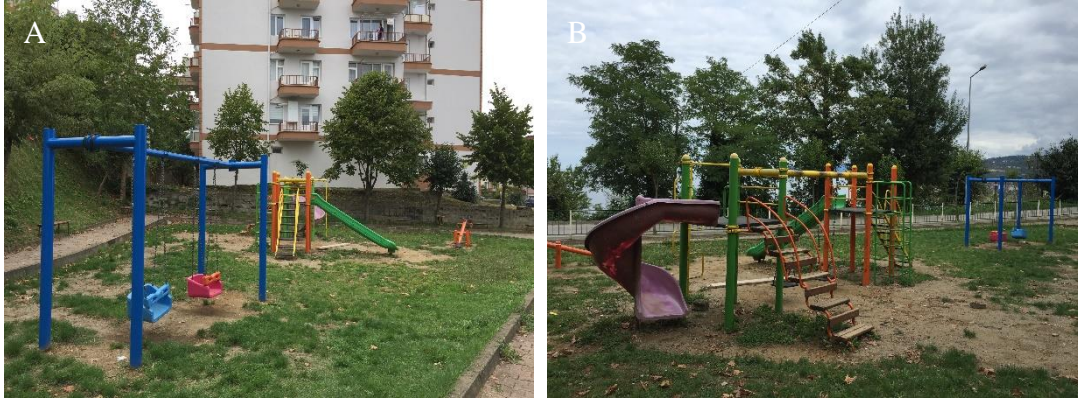
Şekil 4.245. Çocuk oyun alanı (A: ; B:)

Çocuk oyun alanı çim zemin üzerinde 1'er adet kaydırak, tahterevalli ile 2 adet salıncaktan oluşmaktadır. Benzer parklarda olduğu gibi sınır elemanı olarak beton bodür tercih edilmiştir. Salıncaklar farklı yaş gruplarından çocukların kullanımına uygundur. Oyuncak boyalarında yer yer yıpranmalar gözlenmiştir. Fakat yine de ekipmanlar kullanılabilir durumdadır. Ayrıca zemin bakımsız bir görünüm sergilemektedir (Şekil 4.245).

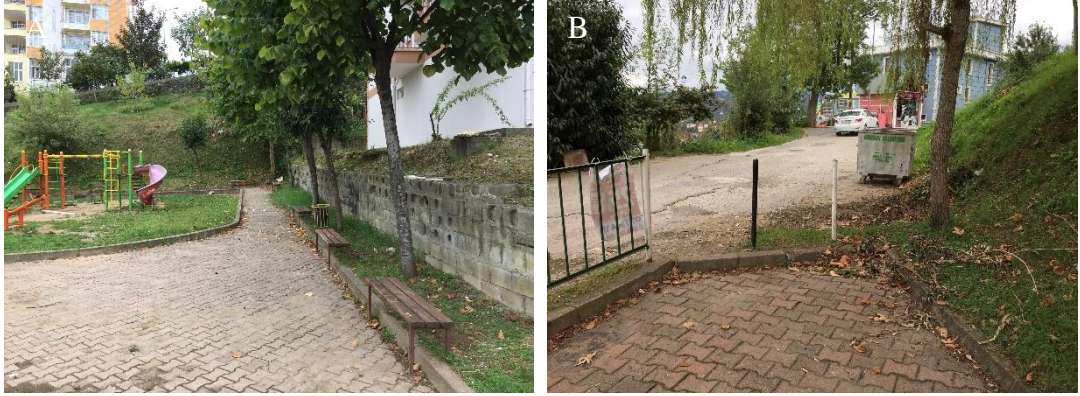
Şekil 4.246. Banklar ve kırık ferforje demirleri (A: Banklar; B: Kırık ferforje demirleri)

Banklar sayıca yeterli ve sağlamdır. Ancak eski ve paslı görünümleri parkın kalitesini düşürmektedir. Ayrıca çim zemin ile döşemeler üzerine yerleştirilmiş olmaları da oldukça farklı bir uygulama olarak göze çarpmaktadır. Tasarım açısından tüm banklar diğer benzer parklarda şikayet konusu olan arkalık bölümü olmayan banklardan oluşmaktadır (Şekil 4.246 A). Yağmurlu günlerde kullanılabilecek çardak vb. bir kapalı oturma birimi uygun bir noktaya yerleştirilebilirdi. Doğu noktasından ferforje demileri kırılarak parka ilave bir giriş noktası daha eklenmiştir. Döşemeler de ferforje demirleri gibi eski görünmektedir (Şekil 4.246 B). İsimsiz bir park tabelasına sahip parkta çevreye atılan çöplerden kullanıcıların 2 adet çöp kutusu ile hemen yakında yer

alan 2 adet çöp konteynerini kullanma eğiliminde olmadıkları söylenebilir. Bu gibi durumlarda uyarı levhaları etkili olabilmektedir. Ayrıca kuzey cephedeki yol üzerinde yer alan 2 adet yol aydınlatmasının park için yeterliliği tartışılabilir.

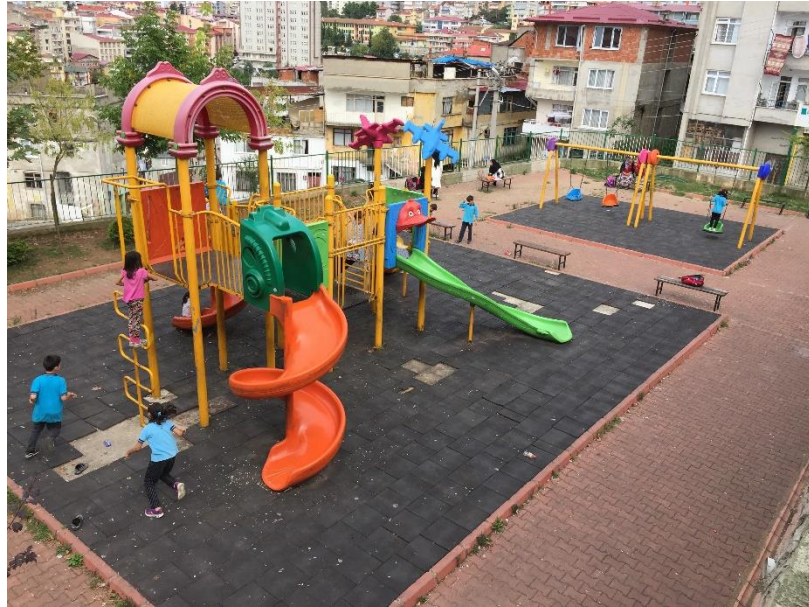
Şekil 4.249. Çocuk oyun alanı

2 katlı arazi yapısına sahip park alanında kuzey bölümden güney bölüme doğrudan erişim sağlanamamaktadır. Kuzey bölümünde yer alan çocuk oyun alanı kauçuk zemin üzerinde 1 adet kaydırak ile 2 adet salıncaktan oluşmaktadır. Sınır elemanı olarak beton bordür tercih edilmiştir. Çok yoğun bir şekilde kullanılan oyun alanında kauçuk zemin hasarlıdır. Aynı şekilde sadece 0-6 yaş grubuna yönelik olarak düşünülen salıncaklara da hasar verilmiştir (Şekil 4.249).

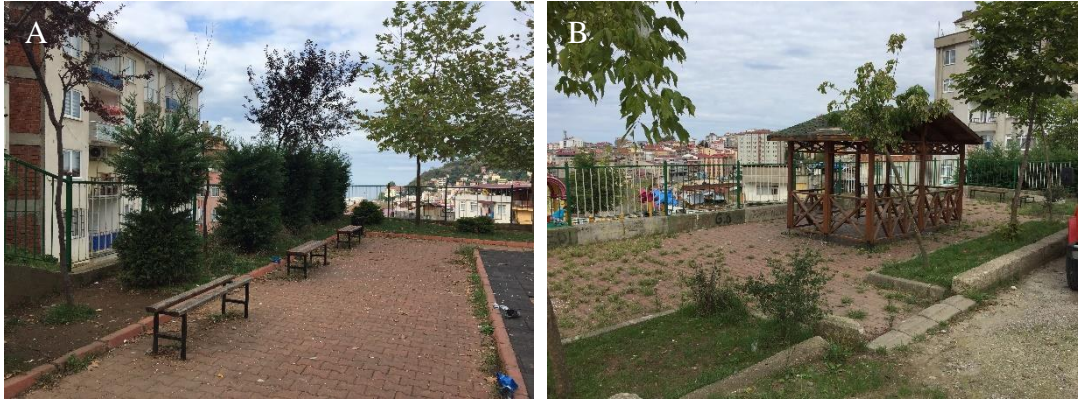
Şekil 4.250. Banklar ve çardak (A: Banklar; B: Çardak)

Banklar sayıca yeterlidir. Ancak 14 adet banktan 5 tanesi hasarlıdır. Tasarım açısından tüm banklar diğer benzer parklarda şikayet konusu olan arkalık bölümü olmayan banklardan oluşmaktadır (Şekil 4.250 A). Parkın güney bölümünde yağmurlu günlerde kullanılabilir bir adet çardak kullanılmıştır. Çardak sağlamdır ve güzel bir kent manzarasına sahiptir. Yalnız çevresinde kırılmış şişe parçaları, çekirdek kabukları ve daha önceden yakılan bir ateşin kalıntıları dikkat çekmektedir. Ayrıca giriş noktaları engelli bireylere güçlük çıkarabilmektedir (Şekil 4.250 B). Aynı şekilde oyun alanı çevresinde de 3 adet çöp kutusuna rağmen çevreye çok sayıda çöp atılmaktadır. Bu gibi durumlarda uyarı levhaları önlem olarak düşünülebilir.

Döşemeler yeni ve sağlam görünmektedir. Ayrıca çevresinden farklı bir zemin rengine sahip olması parkın cazibesini artırmıştır. Yalnız duvarlar boyalıdır. Park ismi diğer parklarda da gözlendiği gibi giriş tabelasından silinerek okunamaz bir hal almıştır. Kırık ferforje demirleri arasından çocuk kullanıcıların park alanına giriş çıkış yaptıkları gözlenmiştir. Giriş noktalarına yerleştirilen 2 adet yol aydınlatmasının park için yeterliliği tartışılabilir.

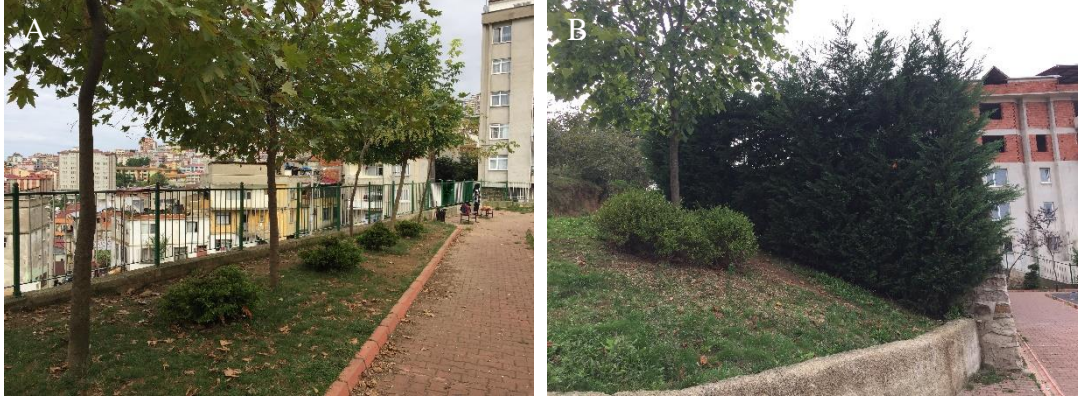
Şekil 4.251. Bitkisel materyal (A: ; B:)

Geniş ve iğne yapraklı ağaçların yanı sıra çalı kullanımlarına da yer verilmiştir. Ağaç ve çalılar çeşitlilik ve bakım kriterleri açısından başarılı bulunmuştur. Yalnız çim alanlara az miktarda yer ayrılmıştır. Ayrıca çim alanlar yer yer bakımsız görünüşleriyle parkın kalitesini düşürmektedir. Özellikle çardak çevresinde oldukça kötü bir görünüm sergilemektedirler (Şekil 4.251).
